INFORME MENSUAL DE SUPERVISIÓN Y CONTROL DE  
DISPOSICIÓN FINAL

Período de Análisis: 1 al 31 de diciembre de 2016.

**SEGUIMIENTO AVANCE PLAN DE SUPERVISIÓN Y CONTROL DEL SERVICIO DE DISPOSICIÓN FINAL**

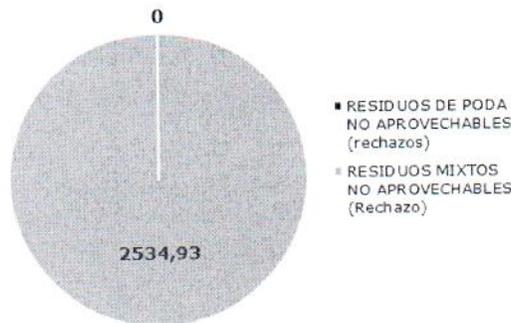
Fuente: Basado en informe mensual Inter DJ  
**Gráfica. Residuos separados que no son susceptibles de aprovechamiento**

La interventoría en certificación de pesaje reporta que se destinaron para disposición final **2.534,93** toneladas de RSU no susceptibles de aprovechamiento provenientes del patio de mixtos. En lo corrido del año se han dispuesto mensualmente un promedio de **1071,08** toneladas de estos residuos, mientras que en el patio de

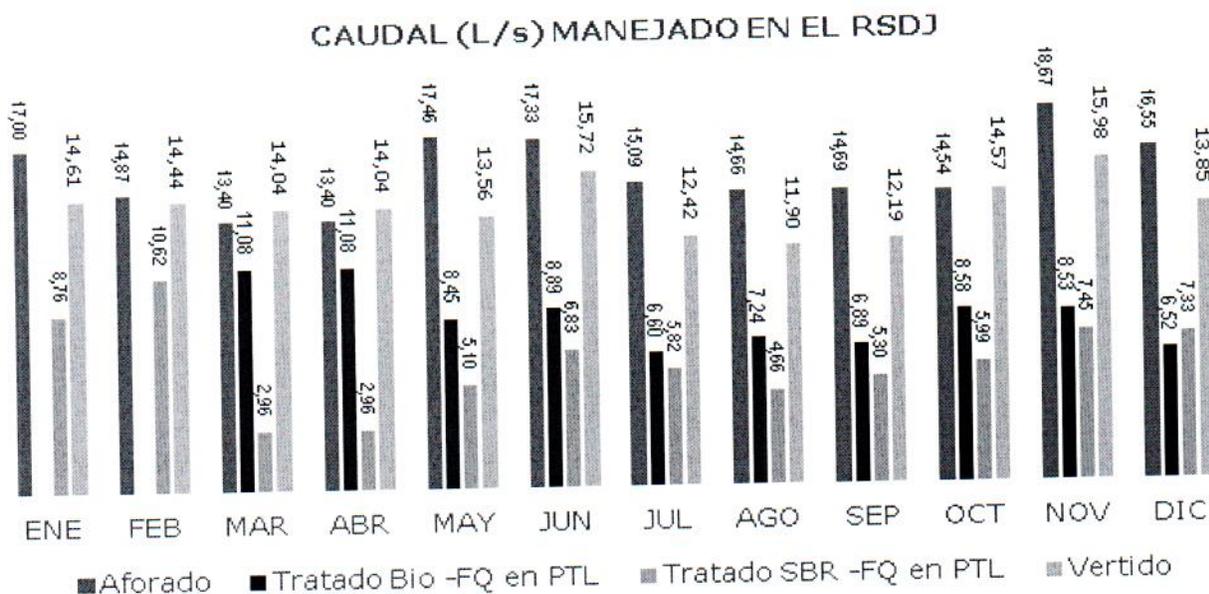
El siguiente gráfico presenta los volúmenes de lixiviados manejados en el RSDJ

CAUDAL	m <sup>3</sup> /día	m <sup>3</sup> /mes
<b>Aforado</b>	1.429,52	44.315,12
<b>Tratado Biorreactores -FQ en PTL</b>	563,41	17.465,80

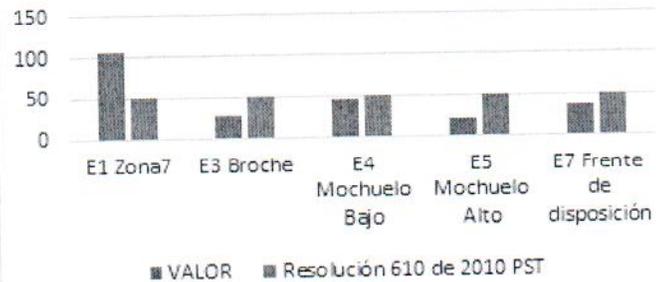
Concentración Promedio pm10 Octubre-  
Noviembre 2015

Para el parámetro de PM10, se da cumplimiento normativo respecto a la resolución 610 de 2010 en las estaciones 3,4, 5 y 7. La estación 1 ubicada en zona VII no cumple con el límite permitido, tal y como se muestra a continuación:

Es preciso indicar que el monitoreo adelantado por AMBIENCIQ, concluye lo siguiente: "En cuanto a los índices de calidad de aire ICA para partículas menores a 10 micras (PM10), se puede concluir que las estaciones E-3, E-4, E-5 y E-7 presentaron niveles de inmisión con una cuantificación "Buena", con valores promedio que se encuentran dentro del intervalo de 0 a 50 y la E-1 presento un ICA de característica "Moderada", lo que indica que la relación porcentual promedio de los índices para la estación estuvo en su mayoría por debajo de 100".

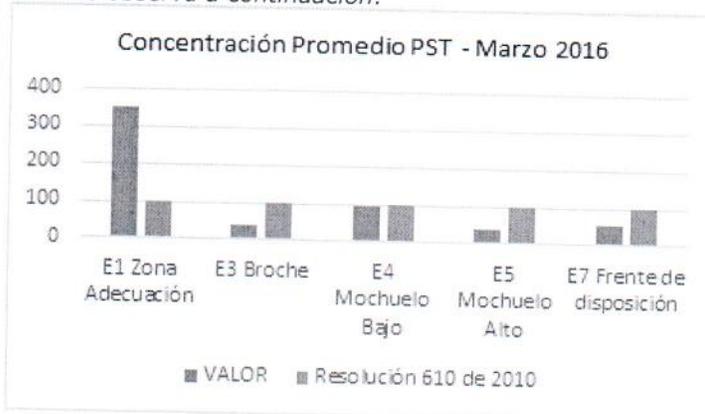
Respecto al monitoreo realizado en marzo de 2016, se encuentra que para el parámetro de PST hay un incumplimiento normativo significativo en la estación 1 - Zona de adecuación. Para las otras estaciones E3, E4, E5 y E7 hay cumplimiento normativo, tal y como se observa a continuación:

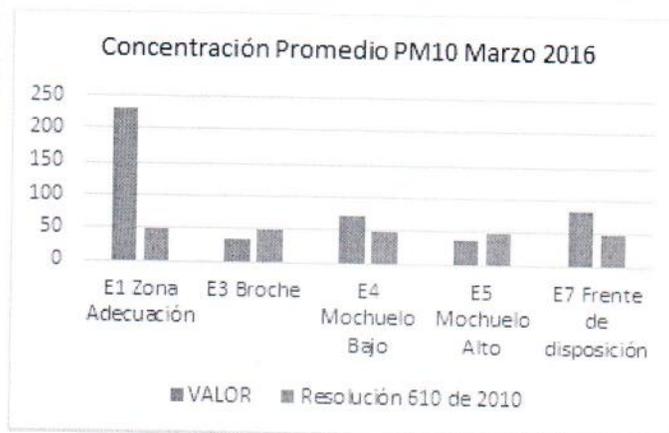
Para el parámetro de PM10, se presenta un incumplimiento normativo para las estaciones: E1 - Zona adecuación, E4 - Mochuelo Bajo y E7 - Frente de disposición.

Para las estaciones E3- Broche y E-5 Mochuelo Bajo se evidencia un cumplimiento normativo respecto a la resolución 610 de 2010.

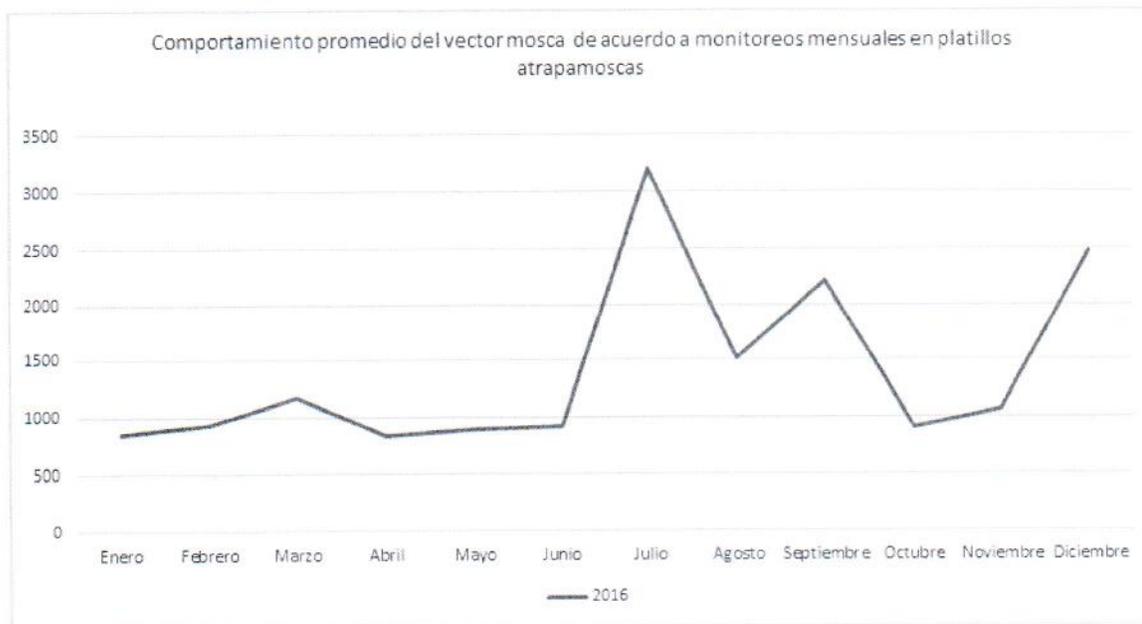
Se presentó un incremento significativo del promedio del vector respecto al mes de noviembre, como se puede observar en la gráfica denominada: - Comportamiento promedio del vector mosca de acuerdo a monitoreos mensuales en platillos atrapamoscas 2016.

Mediante comunicado 20164010170841 del 29 de diciembre de 2016, la subdirección de disposición final, requirió al concesionario ejecutar de manera inmediata las siguientes acciones:

- Fumigación perimetral al interior del Relleno Sanitario Doña Juana.
- Instalación de polisombra en la parte perimetral del Relleno, así como en los predios de mochuelo alto donde se han identificado puntos críticos.

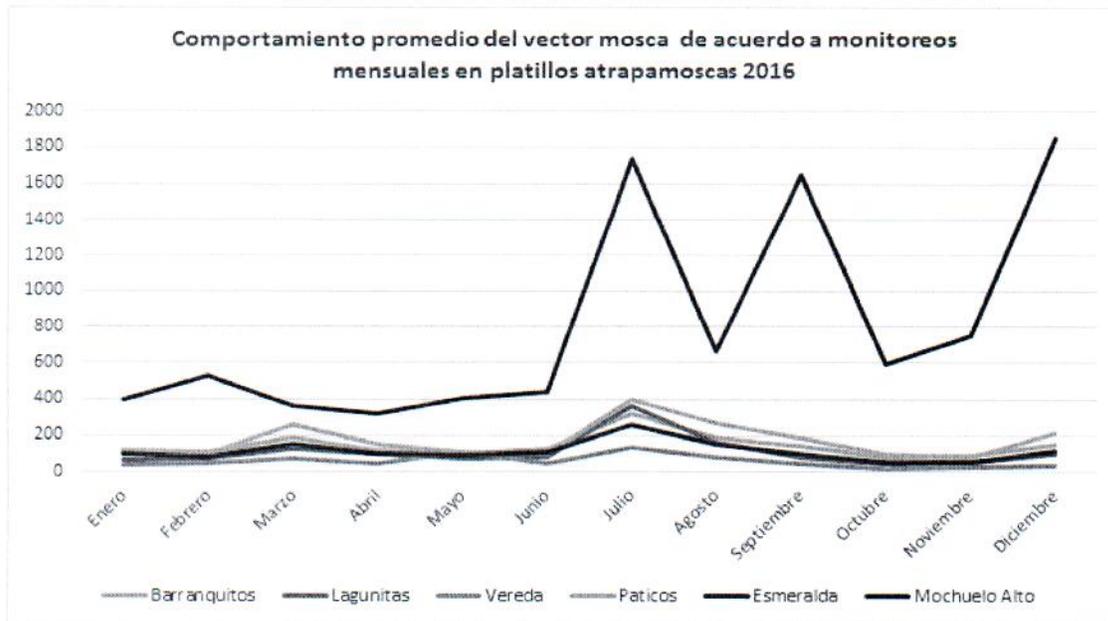
Como se puede observar en la siguiente gráfica, el barrio del mochuelo alto presenta el mayor promedio de moscas en comparación con los otros barrios del área de influencia indirecta del RSDJ:

Para los barrios de Paticos, Barranquitos, Lagunitas, Vereda y esmeralda se presenta un ascenso respecto al mes anterior.

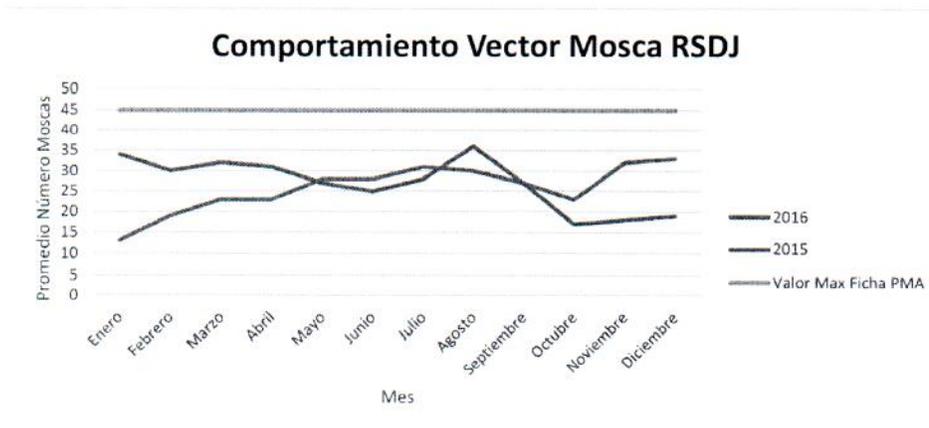
Ahora bien, respecto al cumplimiento de lo establecido en Fase I, interdj relaciona la siguiente gráfica:

Se evidencia que en diciembre de 2016 el incremento del vector mosca fue por más del 50% a comparación con el mes de diciembre de 2015. Sin embargo, no se supera el límite establecido en el PMA fase 1.
