**Período de Análisis: 1 al 31 de enero de 2018.**

**SEGUIMIENTO AVANCE PLAN DE SUPERVISIÓN Y CONTROL DEL SERVICIO DE DISPOSICIÓN FINAL**

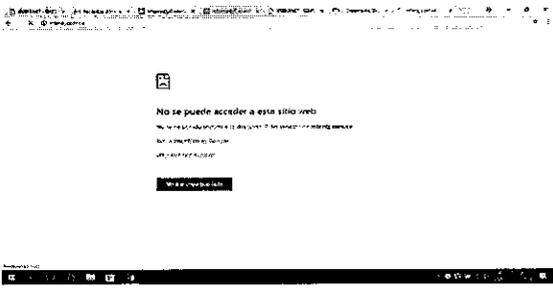
<b>SEGUIMIENTO AVANCE PLAN DE SUPERVISIÓN Y CONTROL DEL SERVICIO DE DISPOSICIÓN FINAL</b>	
<b>Actividades</b>	<b>Gestión realizada</b>
	c) Seguimiento Vehicular. d) Sistema SCADA STL. e) Redes y esquemas de comunicaciones y Almacenamiento.
<p>Organizar, preservar y salvaguardar la información generada en virtud de la ejecución de los contratos de concesión y demás contratos ejecutados al interior del RSDJ en un sistema de información que integre la información de carácter técnico, operativo, financiero, jurídico, ambiental y social. Las condiciones técnicas asociadas a este sistema de información serán acordadas entre la Unidad y el contratista, De él harán parte los modelos e indicadores de gestión definidos en los alcances técnico y financiero de este documento.</p>	<p>La información se puede consultar en la página <a href="http://interdj.com.co/">http://interdj.com.co/</a>, a la cual la Subdirección de disposición final tiene usuario y clave asignada.</p> <p>Al tratar de consultar información financiera en la página de la UT INTERDJ se pudo comprobar que no se pudo encontrar la dirección IP como se puede verificar en la siguiente imagen:</p> <div style="text-align: center;">

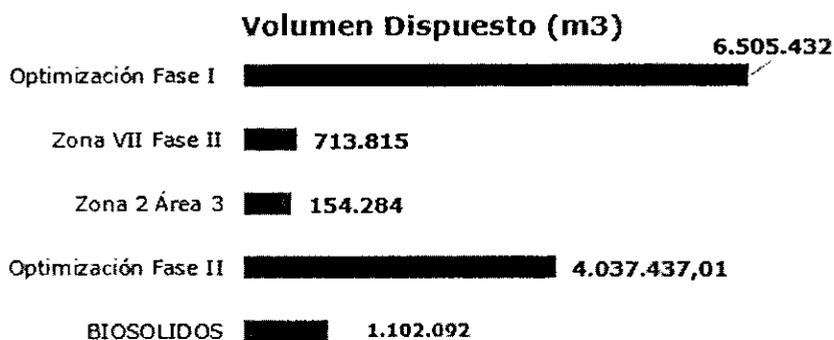
Durante el período del mes de **enero de 2018**, se dispuso zona de optimización Fase 2, en el costado noroccidental de la Terraza 1, según información del certificado de pesaje emitido por la Interventoría con radicado UAESP número 2018-700-003024-2 de 06/02/2018 un total de 182410.21 toneladas.

Durante el año en curso, los residuos se han dispuesto en Optimización Fase II. A la fecha, en esta zona se tiene un acumulado de 4'108.313 metros cúbicos de residuos dispuestos.

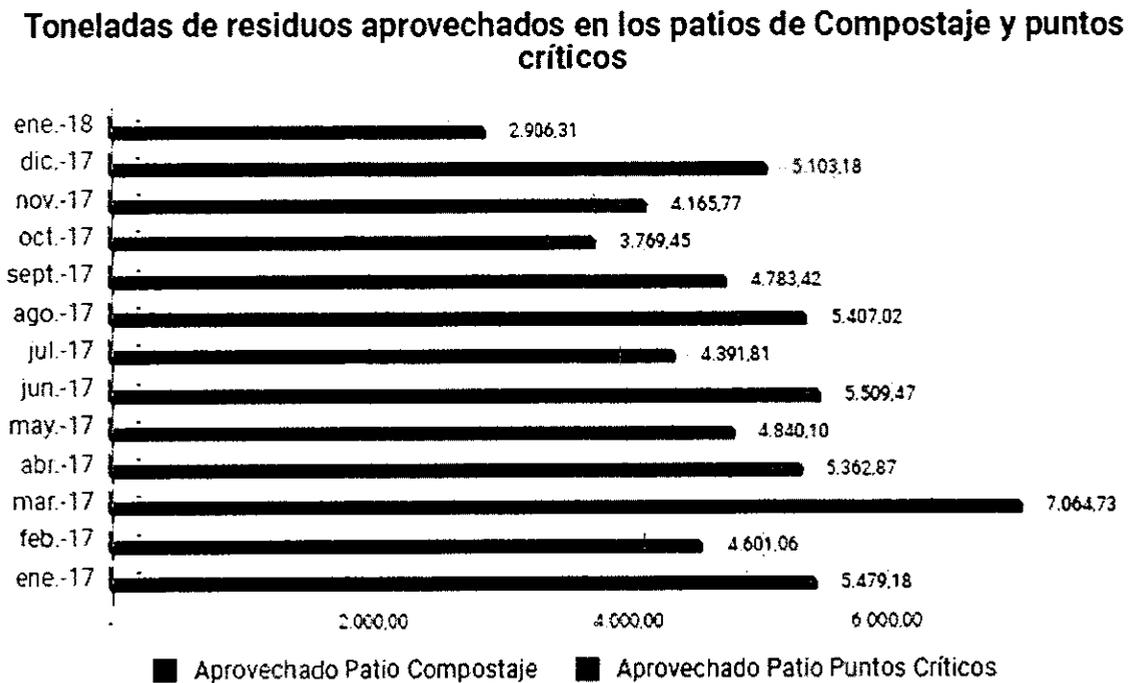
**Gráfica 1. Cantidad de residuos aprovechados en los patios de aprovechamiento y separación.**

Para el período evaluado, la UT Inter DJ reporta las cantidades de los residuos que se procesaron y aprovecharon en las áreas de aprovechamiento y separación, como se muestran en la siguiente gráfica:

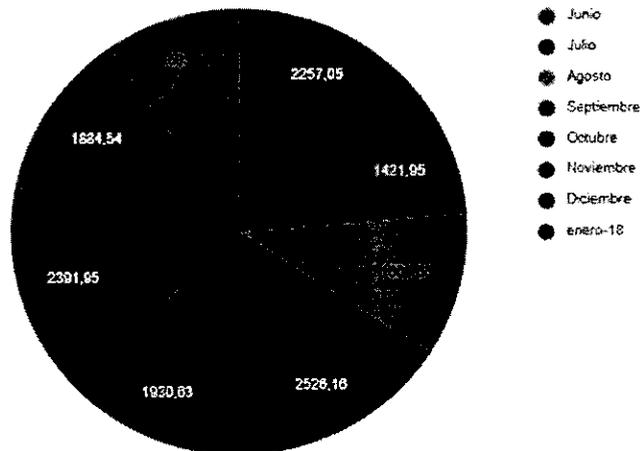
**Gráfica 3. Residuos separados que no son susceptibles de aprovechamiento**

TONELADAS DE RESIDUOS MIXTOS NO APROVECHABLES (Rechazos)

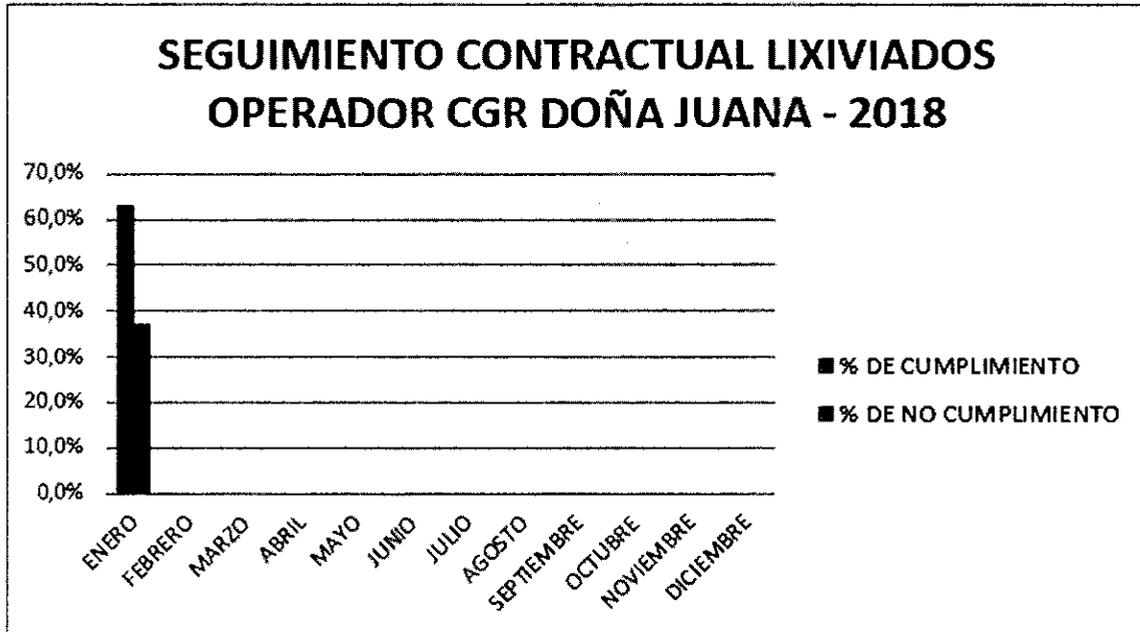
Durante el periodo de análisis, el % de cumplimiento a los compromisos contractuales del área de lixiviados, desarrollados por parte del operador CGR Doña Juana según el seguimiento de la interventoría se mantiene en un 63%:

El Concesionario durante el año 2017 no desempeñó correctamente la ejecución de cinco cláusulas del contrato de concesión 344 de 2010, relacionadas con la optimización del STL, calidad de vertimiento, equipos electromecánicos y mantenimiento de pondajes; ni con lo establecido en el Apéndice 8 relativo a la suplencia eléctrica para el sistema de tratamiento de lixiviados. Situación que continúa vigente a enero 2018.

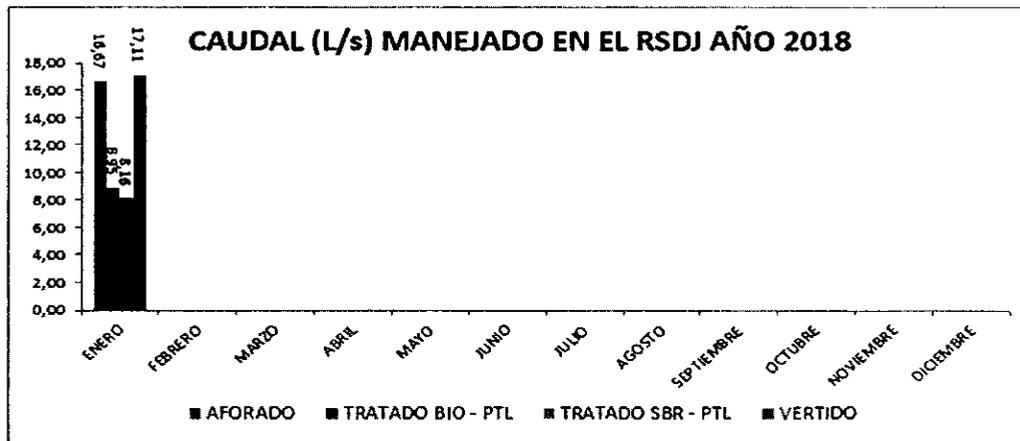
El siguiente gráfico presenta los volúmenes de lixiviados manejados en el RSDJ durante enero 2018

CAUDAL (L/S)	MG/S	M <sup>3</sup> /DÍA	M <sup>3</sup> /MES
Caudal aforado RSDJ	16,67	1.440,15	44.644,78
Caudal tratado directamente en Biorreactores - FQ	8,95	773,57	23.980,80
Caudal tratado biológicamente SBR - FQ	8,16	704,73	21.846,48
Total caudal vertido por el STL	17,11	1.478,30	45.827,28

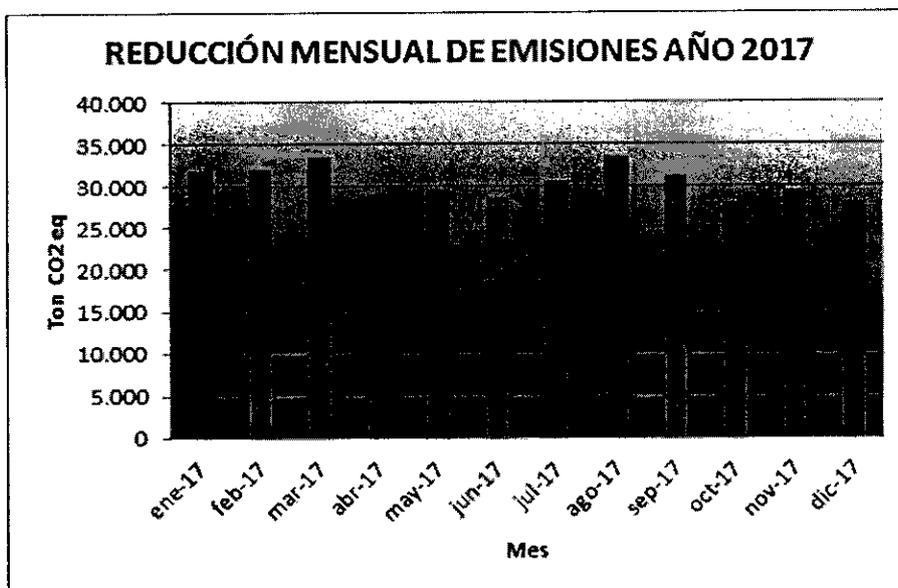
### 2.8.3 Reducción de emisiones Co2 eq

La interventoría informa que, en la zona de operación, Optimización Fase 2 CGR no construyó las chimeneas y las trincheras en la cantidad, especificaciones y continuidad establecidas en los diseños presentados a la UAESP y a la Autoridad Ambiental; lo que hace que actualmente no haya captación y extracción de los gases generados. De igual forma la UT Inter DJ ha venido haciendo una serie de requerimientos necesarios para que CGR tome las medidas necesarias para que se pueda captar de forma adecuada el biogás, además ha solicitado que el operador CGR realice y entregue un inventario del estado de las chimeneas construidas a la fecha.

De otra parte, desde octubre de 2016, se ha venido presentando una reducción en el cálculo de la cantidad emisiones generadas por la aplicación de la nueva metodología ACM0001 versión 17 de Naciones Unidas, en donde se incluye unos descuentos por factor de oxidación en las capas superiores del relleno sanitario y en la eficiencia de la combustión, equivalentes al 10% aproximadamente cada uno.

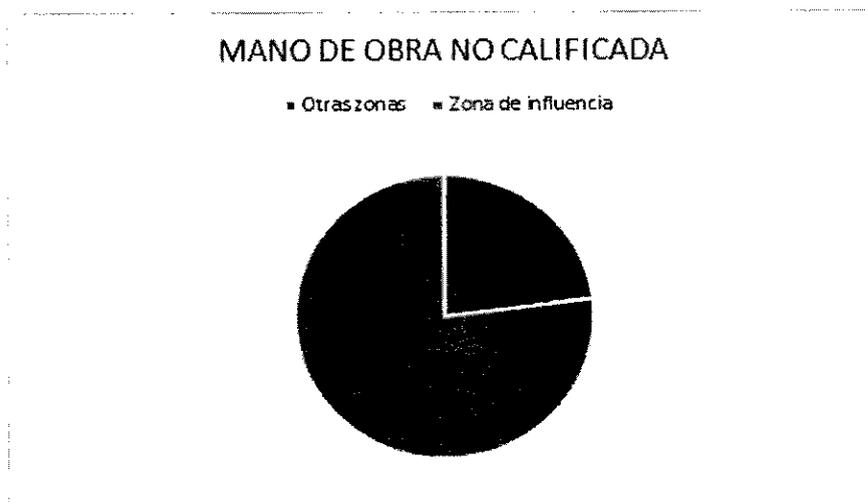
#### 3.2.1 Mano de obra no calificada contratada de la comunidad

**Conclusión:** En relación al cumplimiento de vinculación del **70%** en Mano de Obra no calificada, el Concesionario reportó un **77 %** cumpliendo el porcentaje contractual, considerando que de **104** cargos ocupados, **80** corresponden a personal de la zona de los Mochuelos en MONC.

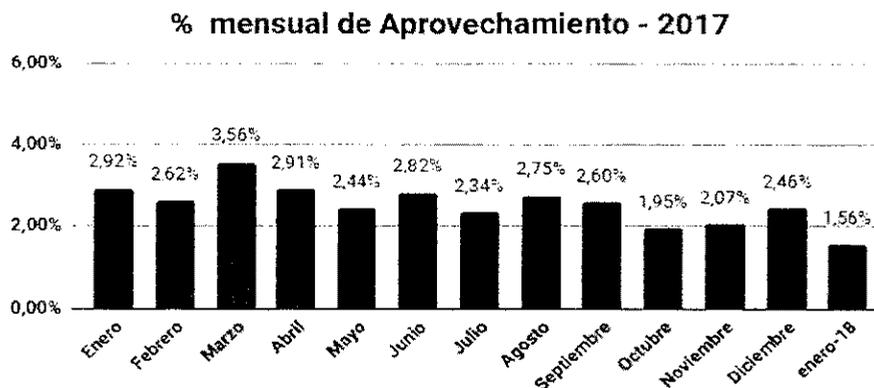
Gráfica de % de aprovechamiento mensual hasta enero de 2018

El porcentaje de aprovechamiento se muestra en la siguiente gráfica:

Respecto al cumplimiento contractual, con radicados 20156010030862, 20156010192762 y 20156010248162 la interventoría recomienda iniciar procedimiento administrativo sancionatorio contra CGR por el presunto incumplimiento del C-344-10 en desarrollar los mecanismos de aprovechamiento y del porcentaje establecidos en las cláusulas Tercera, acápite Sobre el proyecto de aprovechamiento y Décima, Parágrafo Tercero. Con el 20156010046302 informa presunto incumplimiento. El tiempo del incumplimiento es de 2291 días a partir del 16/10/2011.

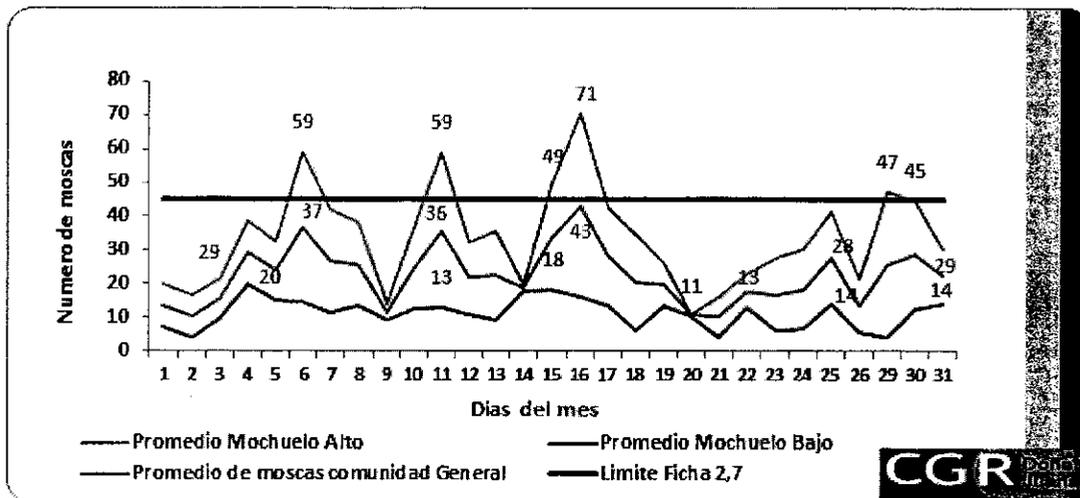
Durante el mes de enero se presentaron algunos picos en el comportamiento del vector en el sector de Mochuelo Alto que sobrepasaron el límite establecido en la ficha 2.7 el PMA Fase I, como se puede evidenciar en la siguiente gráfica elaborada por el concesionario. Los demás puntos monitoreados arrojaron resultados satisfactorios en el control del vector mosca.

En los comités semanales del vector mosca la Subdirección de disposición final le solicitó al concesionario CGR la ejecución inmediata de todas las acciones para el controlar los picos del vector mosca presentados en los días 6, 11 y 17 del mes de enero.

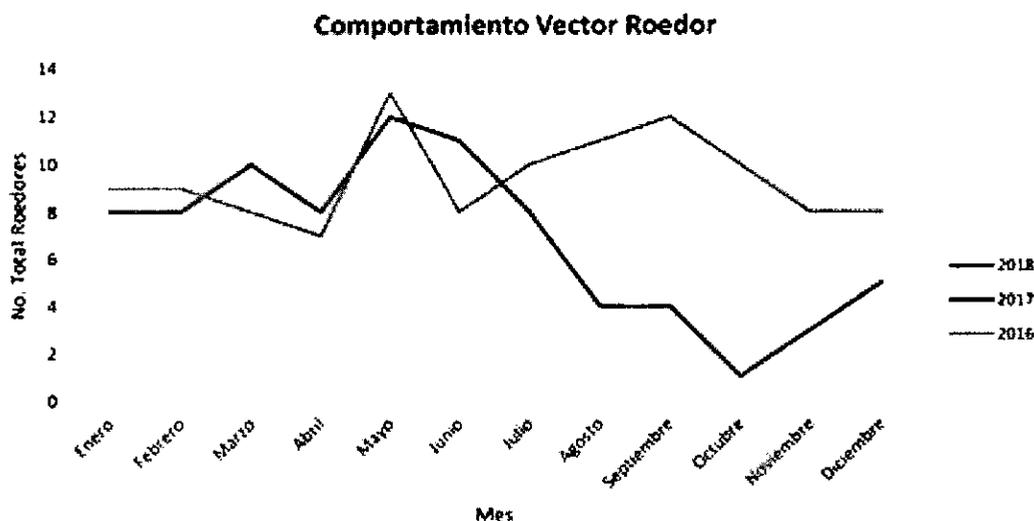
En la siguiente gráfica se compara el comportamiento promedio del vector roedor en los años 2016 y 2017:

Como se evidencia, en los años 2016 y 2017, el área de influencia del proyecto presentó un incremento del vector roedor, no obstante, durante el periodo evaluado se obtuvo resultados inferiores a los señalados en años anteriores.
