Período de Análisis: 1 al 30 de junio de 2018.

SEGUIMIENTO AVANCE PLAN DE SUPERVISIÓN Y CONTROL DEL SERVICIO DE DISPOSICIÓN FINAL

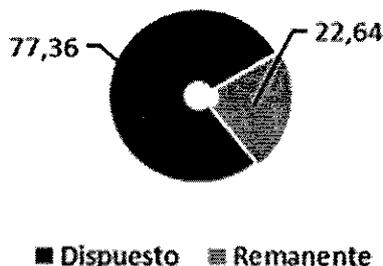
La Zona Optimización Fase I posee una capacidad total de disposición de residuos en Talud Norte de Optimización Fase 1 con Topografía de 509763 metros cúbicos, a continuación, se presenta el gráfico que permite visualizar los porcentajes de ocupación y restante de dicho sitio de disposición.

La Zona Optimización Fase II posee una capacidad total de disposición de residuos de 16'072.533 metros cúbicos, de los cuales se tiene que al 30 de junio de 2018 se han dispuesto 4890273 metros cúbicos de residuos.

La Zona Optimización Fase I posee una capacidad total de disposición de residuos en Talud Norte de Optimización Fase 1 con Topografía de 509763 metros cúbicos, de los cuales se tiene que al 30 de junio de 2018 se han dispuesto 394334 metros cúbicos de residuos.

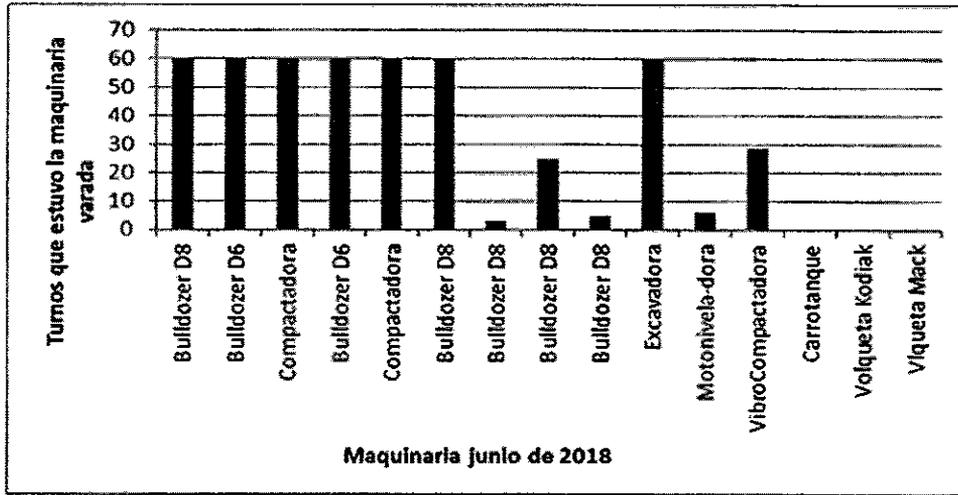
La Unidad realiza seguimiento a los factores que pueden causar traumatismos considerables en la operación del relleno como es la disponibilidad de maquinaria en los diferentes procesos y actividades que componen el sistema de disposición final. Teniendo en cuenta esto, a continuación, se presenta un gráfico que resume la disponibilidad de unidades de maquinaria en el sector de disposición final para el mes de junio de 2018.

Gracias al control y seguimiento que ejerce la Interventoría (UT INTER DJ) a los vehículos y maquinaria pesada del RSDJ, se identificó que, durante la operación del mes de junio de 2018, se contó con seis unidades activas en patio de disposición como se presenta en la anterior gráfica de barras; se resalta la permanencia en estado operativo de tres Bulldozer tipo D8, dos volquetas, una motoniveladora, una Excavadora. Cabe anotar que algunas de las unidades mencionadas, trabajo de forma intermitente.

El concesionario hace esfuerzos importantes para cumplir a cabalidad con las unidades maquinaria pesada requerida para la operación en el frente de disposición. No obstante, se presentan inconvenientes mecánicos los cuales son atendidos por el concesionario en el taller de maquinaria del RSDJ.

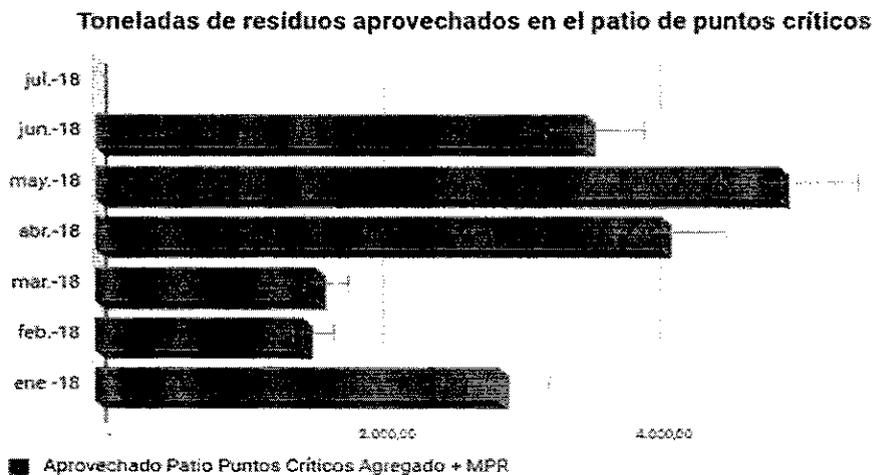
Gráfica 1. Cantidad de residuos aprovechados en los patios de aprovechamiento y separación.

Para el período evaluado, la UT Inter DJ reporta las cantidades de los residuos que se procesaron y aprovecharon en las áreas de aprovechamiento y separación, como se muestran en la siguiente gráfica:

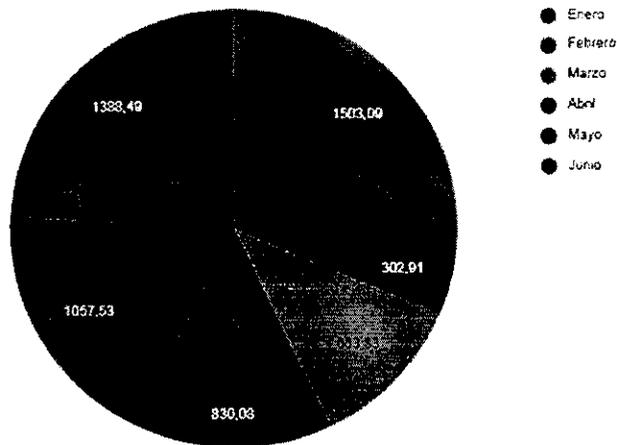
Gráfica 3. Residuos separados que no son susceptibles de aprovechamiento

TONELADAS DE RESIDUOS MIXTOS NO APROVECHABLES (Rechazos)

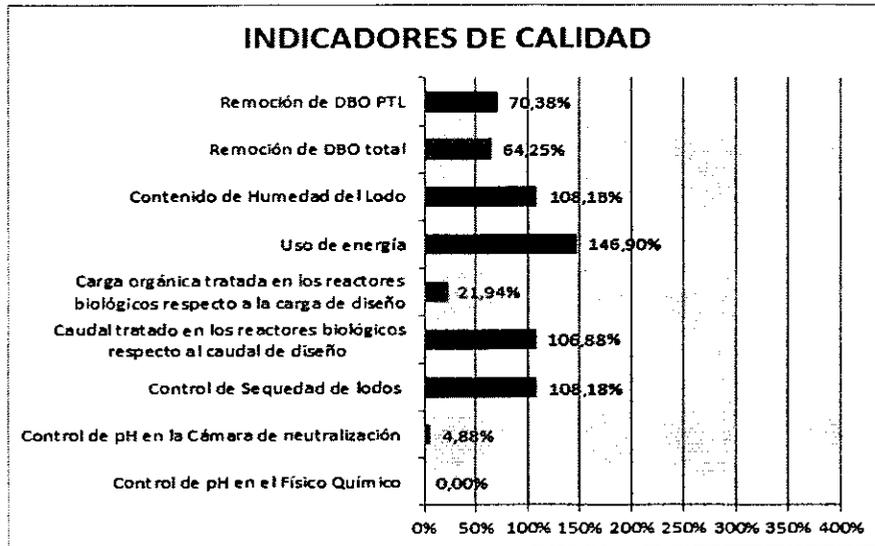
3.3.1. Remoción de DBO total	64,25%	La Resolución 166-2008 establece límites máximos de concentración para vertimiento de 100 mg/l. Para el periodo, el promedio de DBO vertida al río Tunjuelo estuvo en 106,27 mg/l.

3.3.2. Remoción de DBO PTL	70,38%	La Resolución 166-2008 establece límites máximos de concentración para vertimiento de 100 mg/l. Para el periodo, el promedio de DBO generada por la PTL fue de 9.622,3 mg/l (PTL-13); sin embargo, este caudal se mezcla con el tratamiento de los FQ's se reduce su concentración en el punto de vertimiento; 106,27 mg/l.

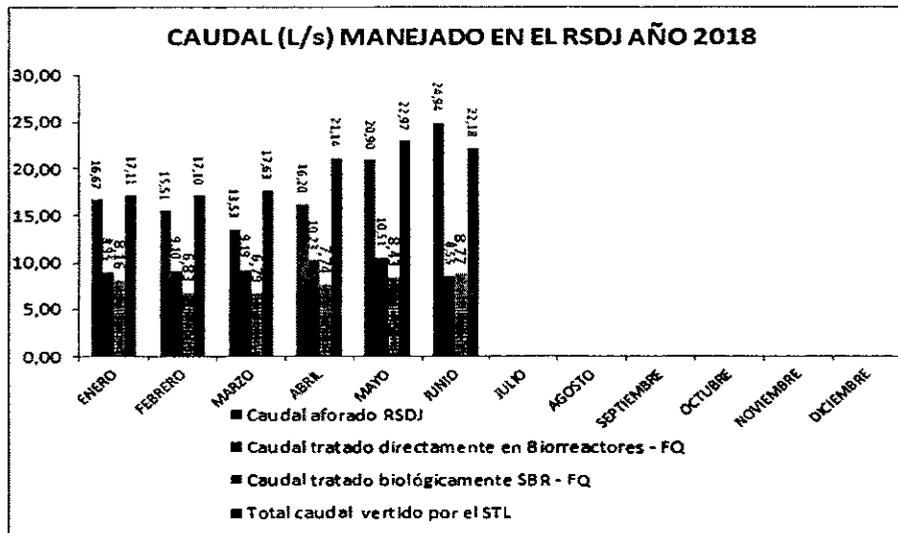
El siguiente gráfico presenta los volúmenes de lixiviados manejados en el RSDJ durante la vigencia 2018

Caudales	MAYO		
	m ³ /día	litro/día	m ³ /mes
Caudal aforado RSDJ	24,94	2.155,07	64.652,05
Caudal tratado directamente en Biorreactores - FQ	8,55	738,88	22.166,28
Caudal tratado biológicamente SBR - FQ	8,77	757,95	22.738,42
Total caudal vertido por el STL	22,18	1.916,66	57.499,80

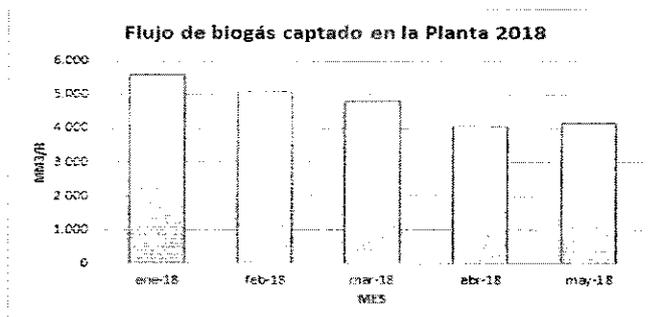
2.8.1 Flujo de gas captado (m³N/h)

Para el mes de mayo de 2018, se tienen valores promedio de 51,0% de metano (CH₄) y 0,7% de oxígeno (O₂). El flujo promedio de biogás captado en el RSDJ para el mes de mayo de 2018 fue de 4.166 m³N/h, marcando un incremento de 68 m³N/h como consecuencia de las conexiones de infraestructura en Zona VII Fase 2 Contingencias.

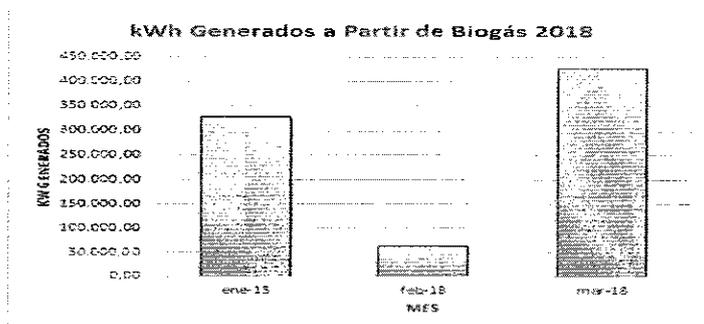
2.8.2 KWH generados a partir de biogás

Desde el 29 de abril de 2016 al 31 de marzo de 2018 se ha comercializado un total de 8.056.330 kW. Según la interventoría UR INTERDJ, para los meses de abril y mayo de 2018, BDJ no reportó oportunamente los datos de comercialización de energía.

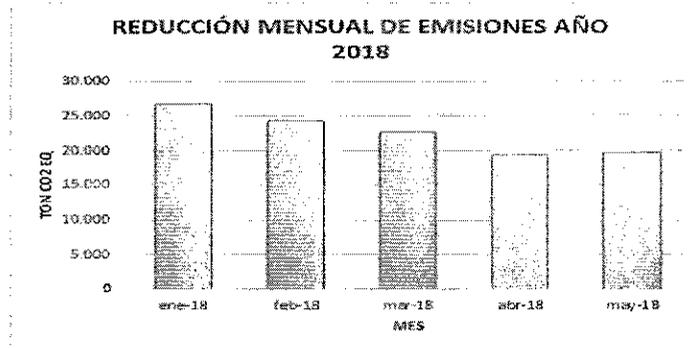
2.8.3 Reducción de emisiones Co2 equivalentes

Según la interventoría, durante el mes de mayo de 2018 se estimó la reducción de 19.731 Ton de CO₂e, por tanto, desde el 22 de septiembre de 2009, fecha en la cual el proyecto inició la generación de emisiones certificadas, hasta el 31 de mayo de 2018 se han reducido 5.210.777 Ton de CO₂e; cifra obtenida como resultado de la sumatoria de los datos reportados por BDJ en los informes mensuales y verificados por parte de la Interventoría en campo.

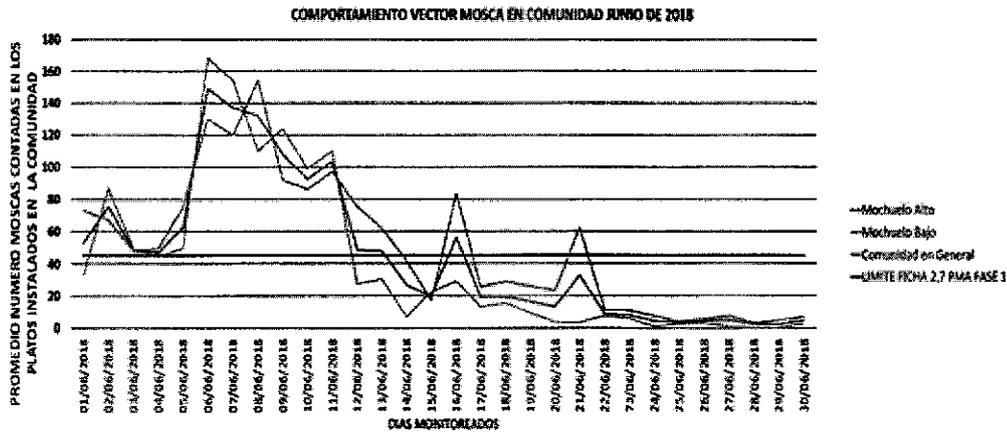
Durante las dos primeras semanas del mes de junio el comportamiento del vector en el sector de Mochuelo Alto y Mochuelo Bajo sobrepasó el límite establecido en la ficha 2.7 el PMA Fase I, como se puede evidenciar en la siguiente gráfica elaborada por la interventoría. Los demás días monitoreados arrojaron resultados satisfactorios en el control del vector mosca.

En los comités semanales del vector mosca realizados los días 2, 12, 18 y 25 del mes de junio la Subdirección de disposición final le solicitó al concesionario CGR la ejecución de todas las acciones para controlar los picos del vector mosca.
