DATOS DEL INFORME

Disposición Final Gestión de Residuos Hospitalarios Recolección, Barrido y Limpieza – ASE # __

Período de análisis: Agosto de 2021.

Informe mensual de Supervisión y Control

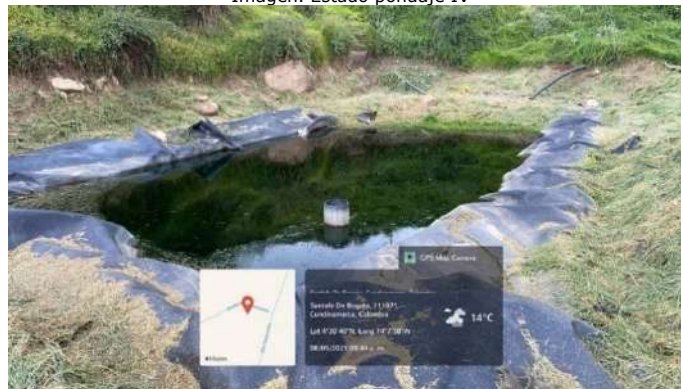
Imagen. Estado pondaje IV

Almacenamiento de Lixiviados: El Sistema de Tratamiento de Lixiviados cuenta con nueve pondajes para el almacenamiento, regulación y homogenización de lixiviados, con un volumen disponible de 6.815,5 m³ a corte de 31 de agosto de 2021, el cual corresponde a la sumatoria de los volúmenes remanentes de los pondajes 7, pondaje secador de lodos, pondajes de la zona II y pondajes de la PTL, adicionalmente se cuenta con el pondaje IV, el cual se encuentra inoperativo, sin embargo, CGR Doña Juana envía lixiviado hacia este pondaje cuando se presentan contingencias en las líneas de conducción de la zona IV, cabe indicar que dicho pondaje no se encuentra en óptimas condiciones para el almacenamiento de lixiviados, debido a las condiciones en las que se encuentra la geomembrana.

Pondaje Zona IV: Durante el periodo de agosto de 2021 CGR Doña Juana no ejecutó actividades en este pondaje. Adicionalmente, cabe recalcar que esta estructura presenta deterioro en la geomembrana, se observa el des anclaje de la geomembrana y vegetación externa sobre la geomembrana.

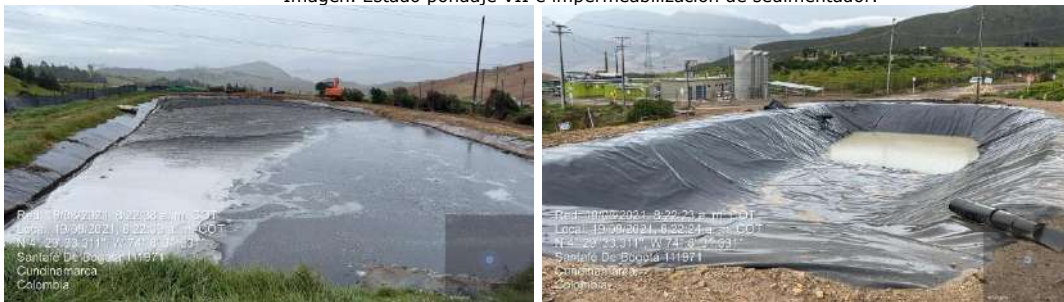
Imagen. Estado pondaje VII e impermeabilización de sedimentador.

Por otra parte, el día 19 de agosto de 2021 el personal de la SDF observó que el concesionario aún continuaba con las adecuaciones para la conexión del sedimentador a la entrada del pondaje 7.

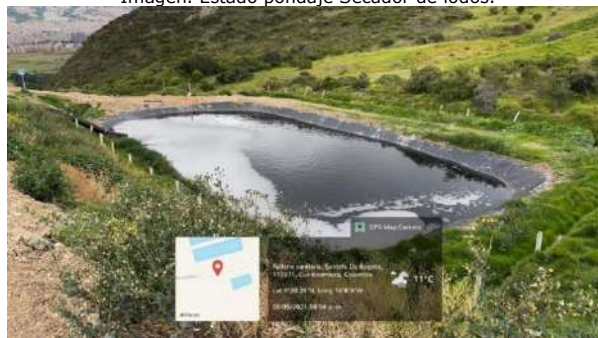
Imagen. Estado pondaje Secador de lodos.

Secador de lodos: Esta estructura cuenta con un volumen de almacenamiento de 835,2m³a corte del 31 de agosto de 2021. El concesionario no realizó las pruebas de calidad a esta estructura y continuó con su llenado.

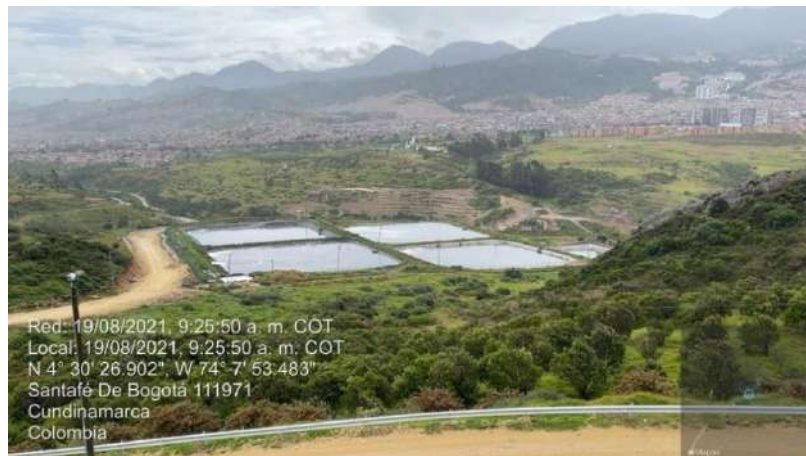
Imagen. Estado pondajes II.

Pondajes II: Durante el mes de agosto de 2021, no se realizaron mantenimientos o actividades relevantes y se mantienen altos niveles de almacenamiento con una ocupación igual al 80,62% en promedio.

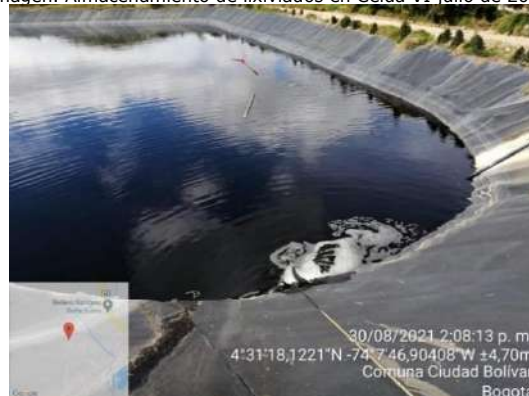
Imagen. Almacenamiento de lixiviados en Celda VI julio de 2021.

Celda VI: De acuerdo con la visita realizada el día 30 de agosto de 2021 se evidencia el almacenamiento y bombeo de lixiviados desde la PTL hacia esta estructura a pesar de las prohibiciones por parte de la UAESP e Interventoría. Es preciso recordar que mediante el Auto No. 6475 de 2019 la Autoridad Nacional de Licencias Ambientales – ANLA requirió en su artículo 1 "*suspender de manera inmediata el uso de la celda VI para disposición de lixiviados, utilizando la misma para lo cual fue autorizada, es decir, únicamente como zona de emergencia para la disposición de residuos sólidos*". De acuerdo con lo anterior, CGR no ha cumplido con el requerimiento proferido por la Autoridad Ambiental, al no realizar la desocupación de la celda, actividad de la cual es de total responsabilidad del operador.

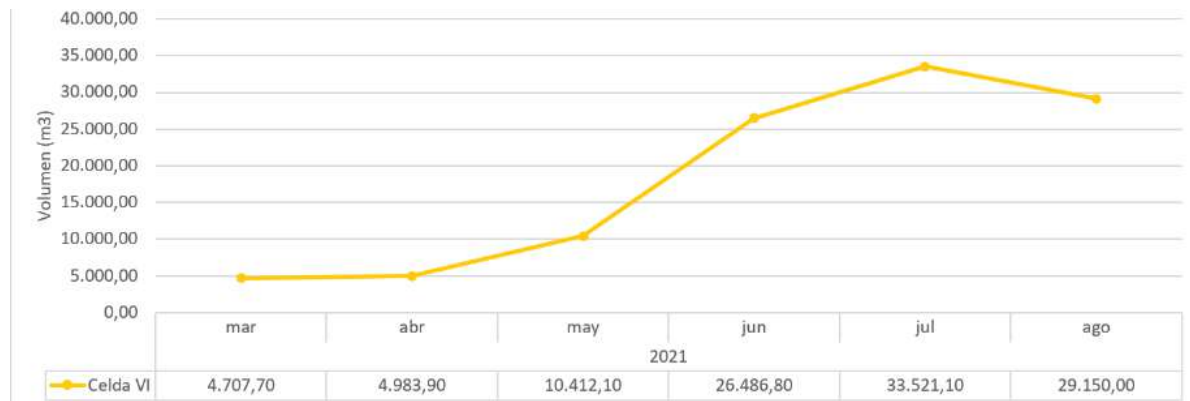
Gráfica. Almacenamiento de lixiviados en Celda VI marzo – agosto de 2021.

A corte del periodo de informe, la celda VI contiene un volumen de almacenamiento de lixiviados de 29.150 m³, según el dato reportado por la interventoría, lo cual va en contra de los requerimientos proferidos por la Autoridad Ambiental, cabe informar que esta actividad es realizada por CGR Doña Juana sin el consentimiento tanto de la UTIDJ como de la UAESP, por lo cual CGR DJ es el total responsable de cualquier tipo de sanción, multa o proceso impuesto por la Autoridad Ambiental en lo concerniente al almacenamiento en celda VI.

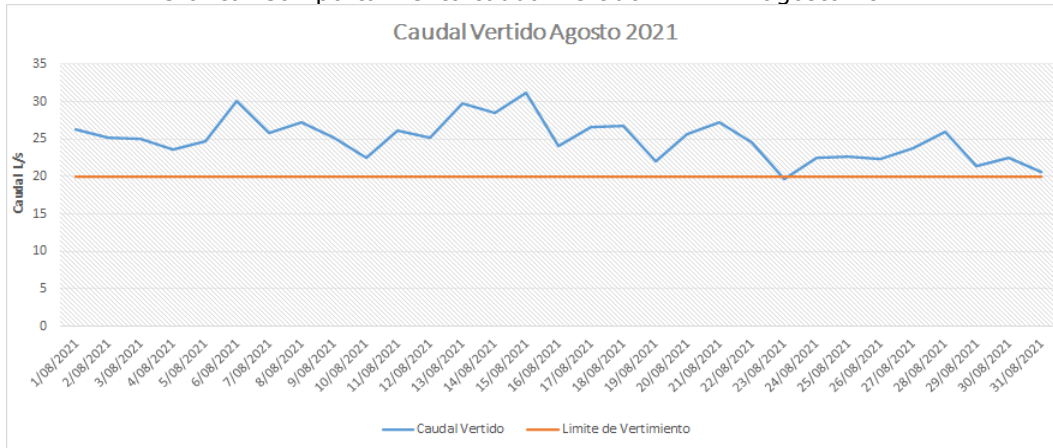
Gráfica. Comportamiento caudal vertido FT -11 – agosto 2021

Caudal Vertido: Para el periodo del presente informe, el caudal de lixiviado vertido registrado por el caudalímetro FT-11, fue de 66.965,15 m³/mes (25,00 L/s) y el caudal de lodo de purgas del sistema fue de 7.185,96 m³/mes (2.684 L/s), para un total de 74.151,52 m³/mes (26,44 L/s) de lixiviado depurado en el STL, la gráfica muestra el comportamiento del caudal promedio diario vertido durante el periodo de informe.

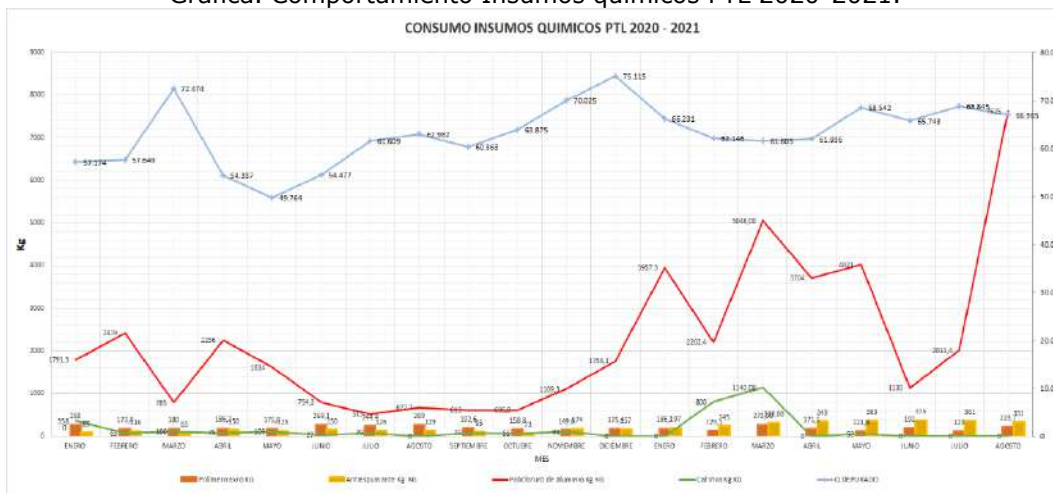
Gráfica. Comportamiento Insumos químicos PTL 2020-2021.

En la gráfica se consolida el comportamiento de los insumos químicos consumidos durante el 2020-2021 para la depuración y tratamiento de lixiviado, donde se puede observar que el consumo de Policloruro de aluminio aumento con respecto al consumo del mes de julio, así mismo se observa que el consumo del polímero aumento con el respecto al consumo del mes de julio

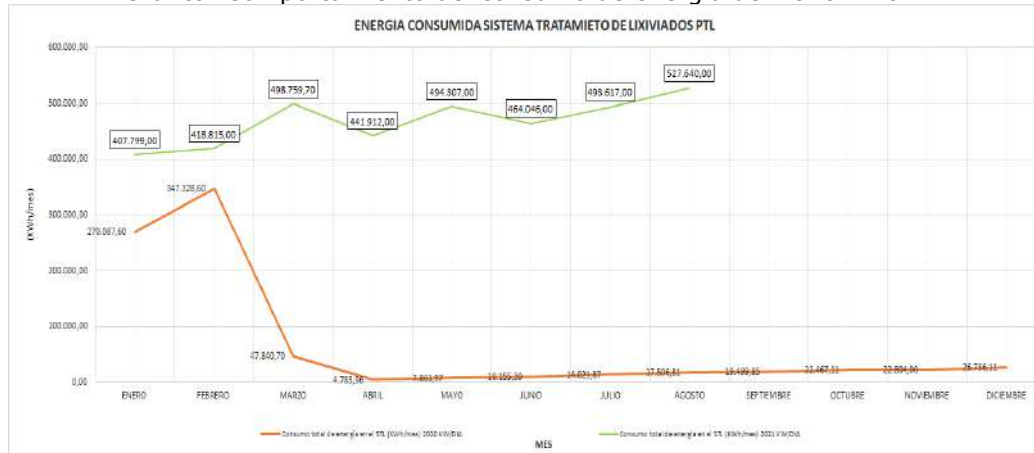
Grafica. Comportamiento del consumo de energía del 2020 – 2021

En la gráfica se puede observar el comportamiento del consumo de energía del 2020 vs 2021 donde se puede apreciar que el consumo energético va aumentando desde el mes de junio del 2021, para el mes de agosto el consumo fue de 527.640 (KWh/mes). Esta energía es utilizada en su gran mayoría en el funcionamiento de los soplantes.

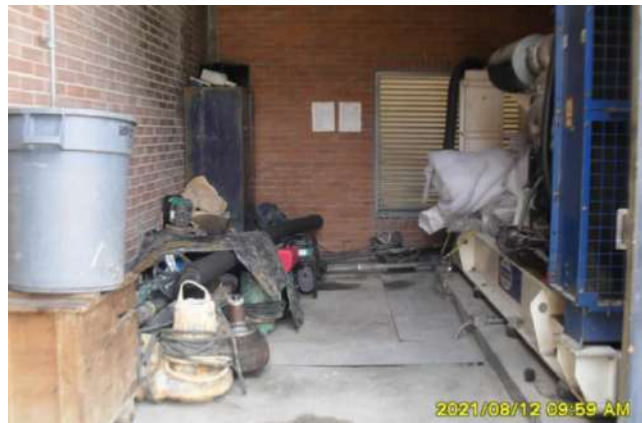
Suplencia Eléctrica: La planta eléctrica del edificio de soplantes continúa fuera de servicio con el generador desmontado sin que se evidencie avance en su reparación y puesta en servicio.

Fuente: SDF – Visita de campo del día 12 de agosto de 2021

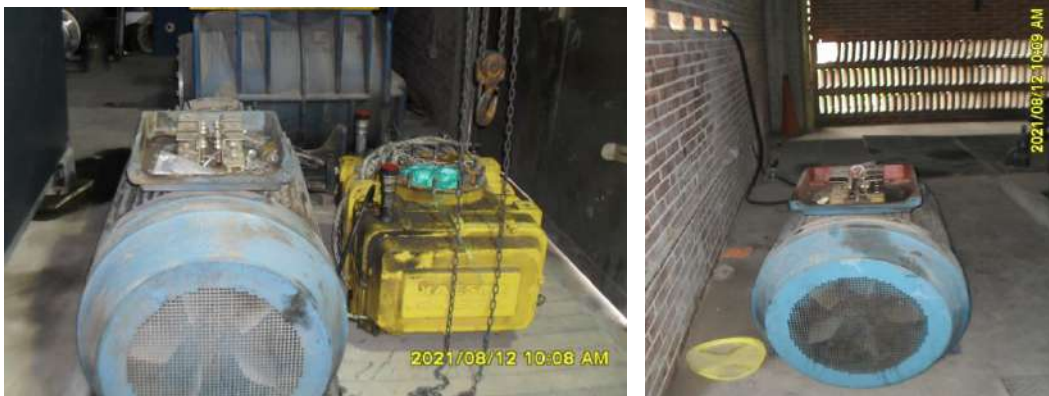
No se evidencia ningún tipo de avance en cuanto a rehabilitación de equipos que se encuentran en mantenimiento correctivo, como es el caso de motores desmontados de soplantes en PTL.

Fuente: SDF – Visita de campo del día 12 de agosto de 2021 – Motores de soplantes M18 y M20

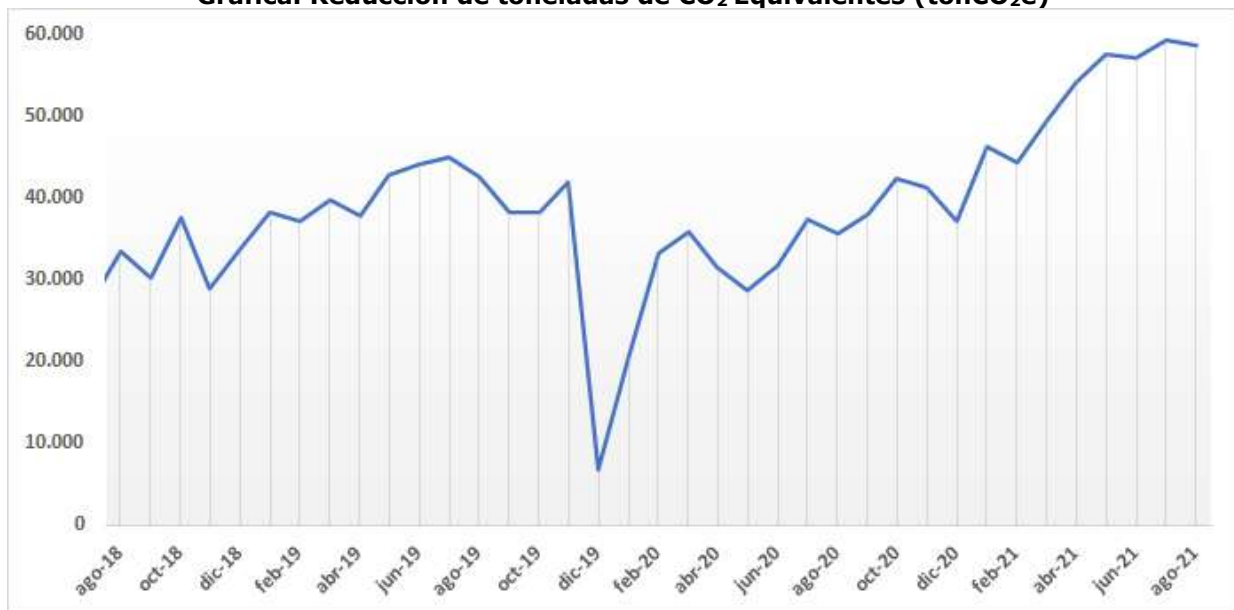
Gráfica. Reducción de toneladas de CO₂ Equivalentes (tonCO₂e)

En la gráfica se observa una tendencia de crecimiento en las toneladas de CO₂eq reducidas a partir del 2021 y hasta el mes de julio, con un valor de 59.454 tCO₂e; no obstante, en el mes de agosto se evidencia una leve disminución en las emisiones reducidas, con 58.813 tCO₂eq, que representa una caída de 1% con respecto al mes anterior. En diciembre de 2019 se presentó una caída drástica en las reducciones obtenidas (6.710 tCO₂e), debido a problemas administrativos relacionados con el suministro de energía para la planta por parte de Codensa. Cabe anotar que una tonelada de CO₂e equivale a un Certificado de Reducción de Emisiones (CRE), cuyo último proceso de certificación y validación los CRE generados por el proyecto, corresponde al periodo comprendido entre el 1 de noviembre de 2018 al 31 de diciembre de 2020.

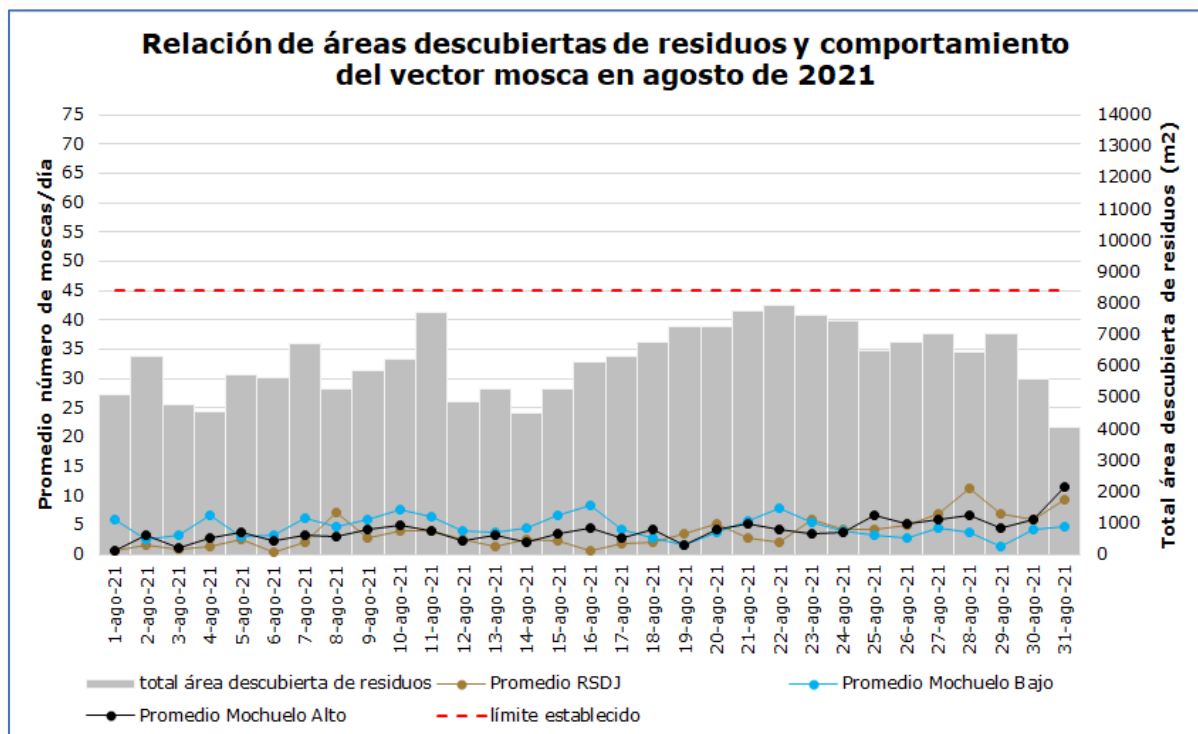
Ficha 2.7 Control de vectores: el comportamiento del vector mosca para el mes de agosto de 2021 se mantuvo y no superó el límite máximo permisible, como lo muestra la siguiente gráfica:
