DATOS DEL INFORME

Disposición Final Gestión de Residuos No Aprovechables

Periodo de análisis: enero de 2023

1. INDICADORES GLOBALES DE LA OPERACIÓN

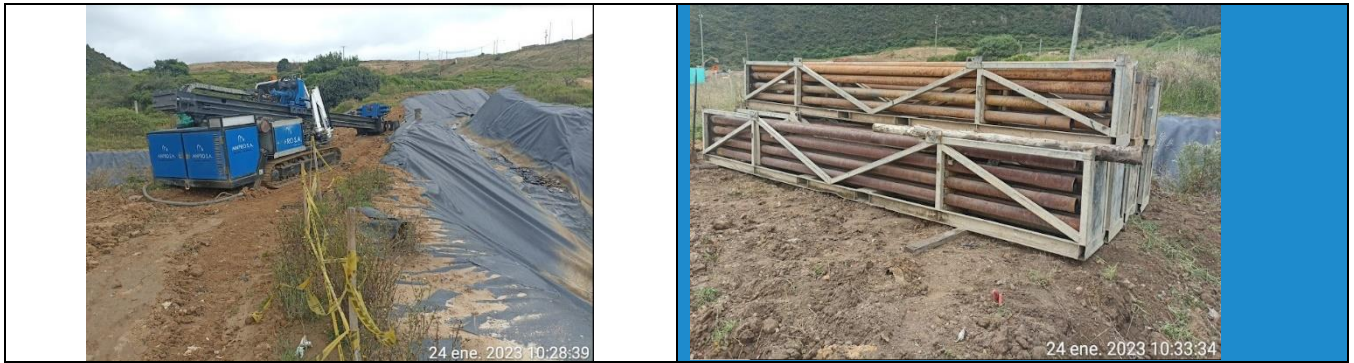
En visita de seguimiento operativo a los predios de Doña Juana el día 24 de enero de 2023, al costado del taller provisional de zona VII, se evidencian labores de limpieza de tubería de 14 pulgadas en polipropileno de alta densidad (Imagen 1 y 2). Se realiza sondeo de limpieza para luego pasar una herramienta denominada Pig para garantizar la limpieza de la tubería en toda la sección hidráulica.

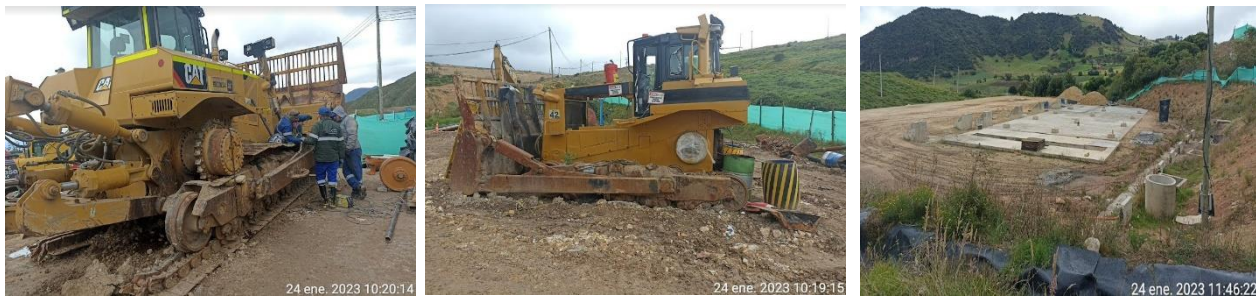
Imagen 5.

Se evidencia en taller provisional de Zona VII: Bulldozer D8T con número interno 45 (Imagen 3) en desmonte de Ripper, desmonte de mandos finales, con envío de fabricación de anillos protectores y protección de pechera, le realizan cambio de filtros y aceites. Excavadora 320L / no se observó ninguna reparación o mantenimiento en especial. Bulldozer D5 sin sistema de rodamiento y zapatas entre otros. Excavadora Hitachi Ex300 no se observó actividad en esta unidad. Excavadora Komatsu PC350LC no se observó actividad en esta unidad. Buldócer D8T con número interno No.42 continúa varado, no le han realizado reparación de motor, reparación de estructura y cambio de mangueras del sistema hidráulico, no se observa avance del mantenimiento por parte de CGR DJ. (Imagen 4)
 No se observan avances significativos en los últimos meses en las obras del campamento operativo y taller de Fase 2 evidenciándose mora en el cumplimiento de la licencia ambiental 1351 de 2014 de la CAR al no contar con esta obra preliminar a la operación del polígono de Fase 2. Aún falta la cubierta, drenaje y almacenamiento de aceites. (Imagen 5)

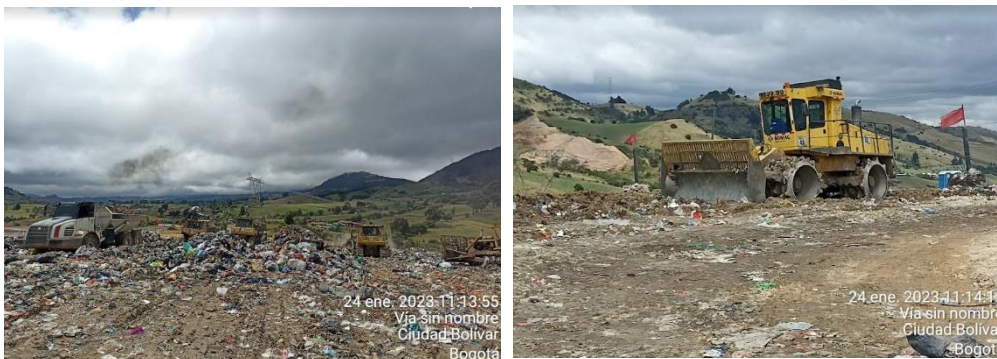
Imagen 7.

En el frente de trabajo, se observó lo siguiente: El concesionario cuenta con 12 cupos para camiones compactadores descargando en simultaneo, Maquinaria operativa: 4 Buldócer: CAT D8T Interno No. 18, CAT D8T Interno No. 41 en stand by, CAT D8T Interno No. 40, CAT D8T Interno No. 44 (Imagen 6). Compactadora BOMAG 722R No. 43 en labores de disgregación y compactación de residuos (Imagen 7). Buldócer D6D en trabajos de cobertura y (6) Excavadoras en actividades de taluceo, instalación de filtros y chimeneas. Volqueta Dumper TA27 traspaleando material para los filtros del drenaje #2 de lixiviados. El Concesionario no cuenta con la compactadora en stand by.

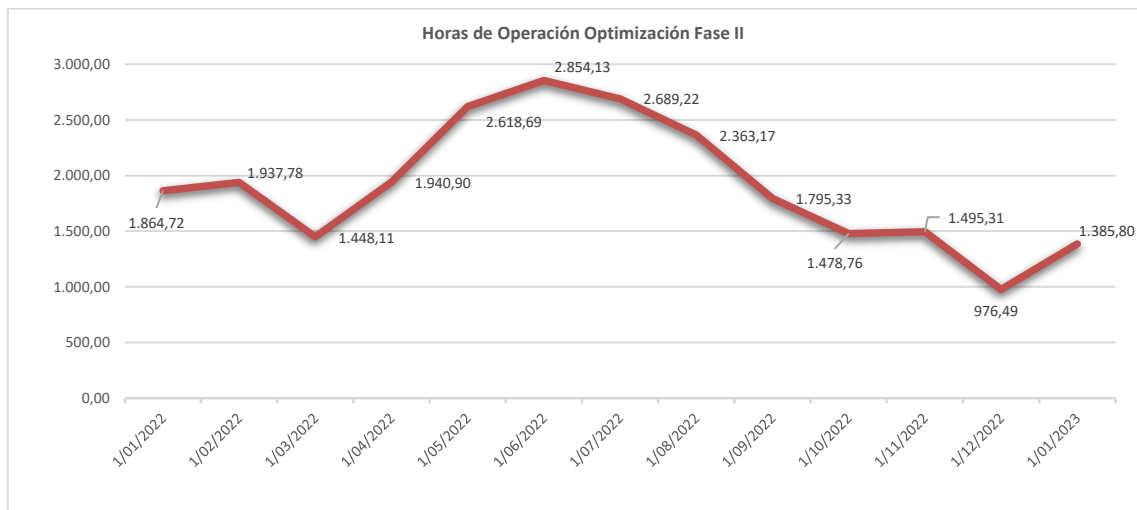
Grafica. Horas de Bombeo Optimización Fase II Vigencia 2022 a enero 2023

A continuación, se presenta el comportamiento de las horas de operación de la zona de optimización Fase II para el periodo de 2022 y enero 2023.

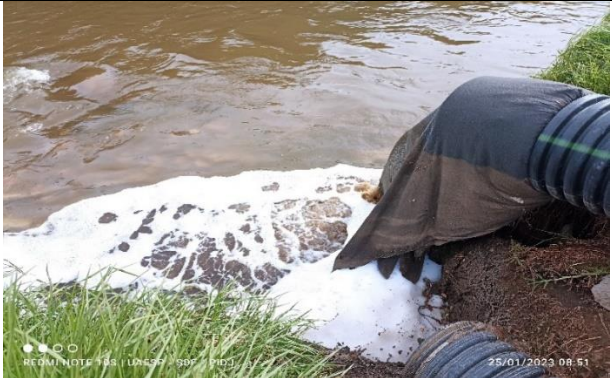
PUNTO DE VERTIMIENTO		
Fecha	Actividad	Registro Fotográfico
25 de enero de 2023	No se evidencian mejoras en la calidad del lixiviado vertido al tramo II del río Tunjuelo y se continúa observando alta coloración del lixiviado vertido, lo que tendría como consecuencia la descarga de altas cargas contaminantes al cuerpo hídrico, lo que ocasionaría que la tasa retributiva del año aumente.

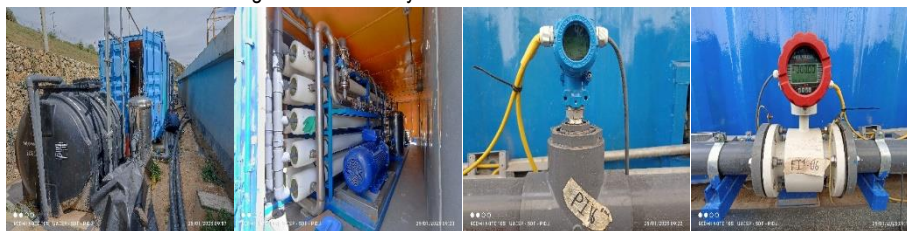
Imágenes. Obras Proyecto CGR denominado “Genesis”

- CGR continúa realizando ajustes en la automatización del sistema de nano y ultrafiltración.
- CGR finalizo las pruebas de fugas hidráulica en las unidades de Nano filtración de la línea A del proyecto denominado “Genesis”.
- CGR continúa realizando pruebas de arranque ingresando el lixiviado a las unidades de nano y ultrafiltración de la línea A del proyecto de optimización.
- CGR ya realizo el montaje de todos los caudalímetros del sistema de nano y ultrafiltración de la línea A y línea B, los cuales contabilizaran el caudal de entrada, los rechazos y los tiempos de retro lavado.
