ALCALDÍA MAYOR
DE BOGOTÁ D.C.
HABITAT

Unidad Administrativa Especial de
Servicios Públicos

Informe mensual de Supervisión y Control

Período de análisis: julio de 2022.

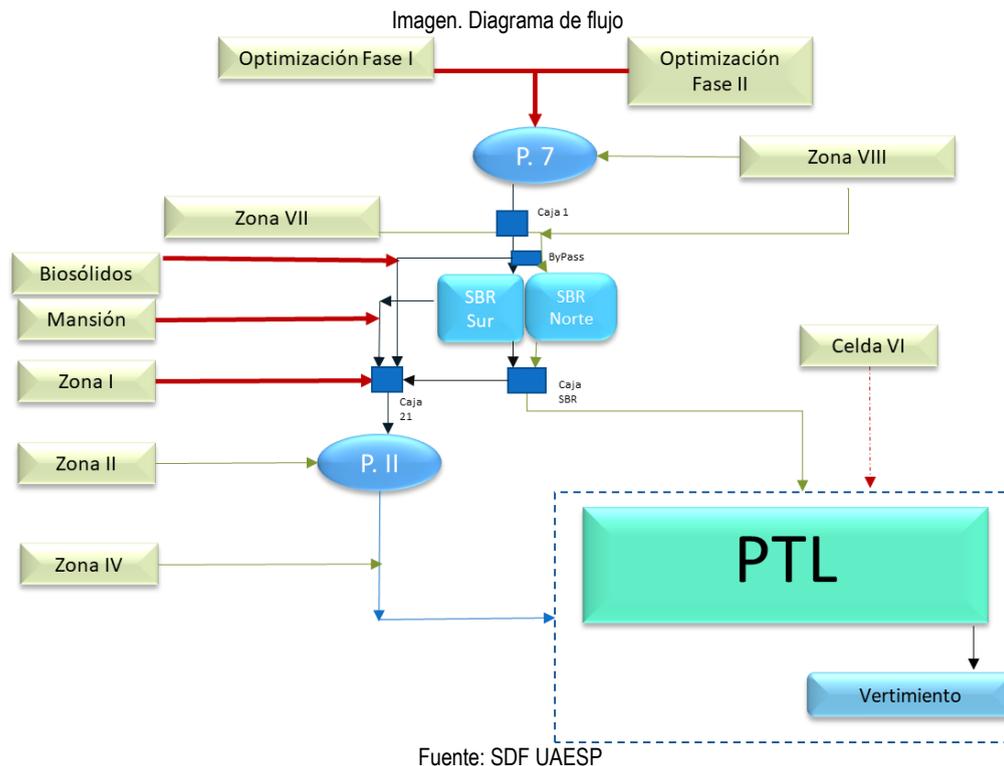
En el siguiente diagrama de flujo se esquematiza el manejo de los lixiviados producidos en las diferentes zonas de relleno, por parte del operador CGR Doña Juana:

Conducción de lixiviados: Los lixiviados son transportados por redes de tuberías y cajas de inspección hacia el canal en concreto (Línea principal de conducción de lixiviados), paralelo a la vía principal de Doña Juana, en donde el caudal puede ser distribuido hacia el subsistema de los Reactores Biológicos Secuenciales - SBR o hacia pondajes II. La línea de conducción de lixiviados cuenta con una longitud de aproximadamente 4 km desde las zonas de generación hasta la PTL.

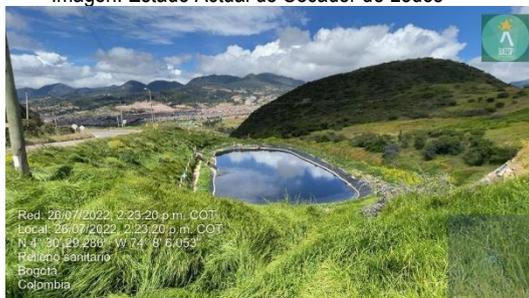
Imagen. Estado Actual de Secador de Lodos

Secador de lodos: En visitas realizadas por el personal de la UAESP, no se evidenciaron actividades de mantenimiento en esta estructura. Según el informe mensual de la interventoría a corte de julio de 2022, este pondaje tiene un volumen de almacenamiento de lixiviados de 831,20 m³, de acuerdo con los informes tanto de la UTIDJ.

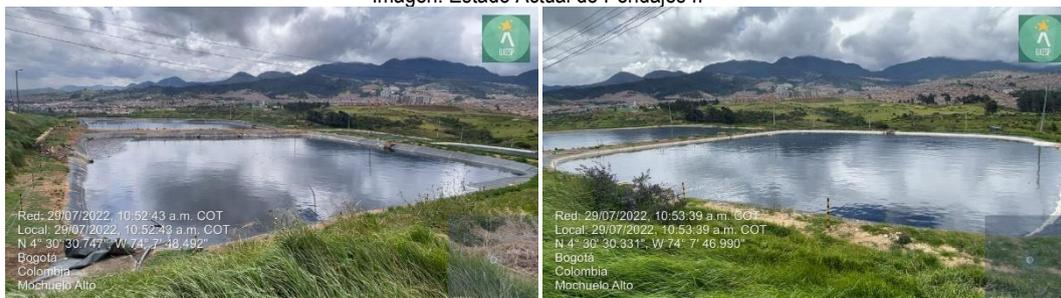
Imagen. Estado Actual de Pondajes II

Pondajes II: De acuerdo con las visitas de seguimiento a los pondajes de la zona II por parte del personal de la UAESP, no se evidenció actividades relevantes de mantenimiento durante julio de 2022. En visita de campo se observan residuos sólidos sobre los pondajes y almacenamiento máximo en los pondajes 2-3 y 2-4.

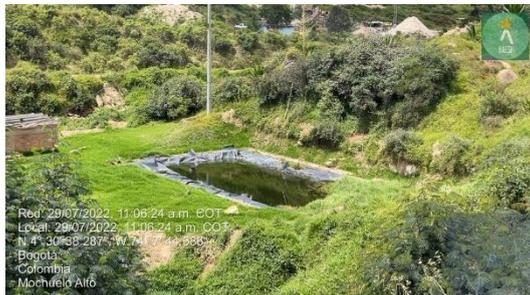
Imagen. Estado Actual de Pondaje IV

Pondaje Zona IV: Durante el presente periodo CGR Doña Juana no ejecutó actividades de mantenimiento a este pondaje. Adicionalmente, cabe recalcar que esta estructura presenta deterioro en la geomembrana, se observa el des anclaje de la geomembrana y vegetación externa sobre la geomembrana.

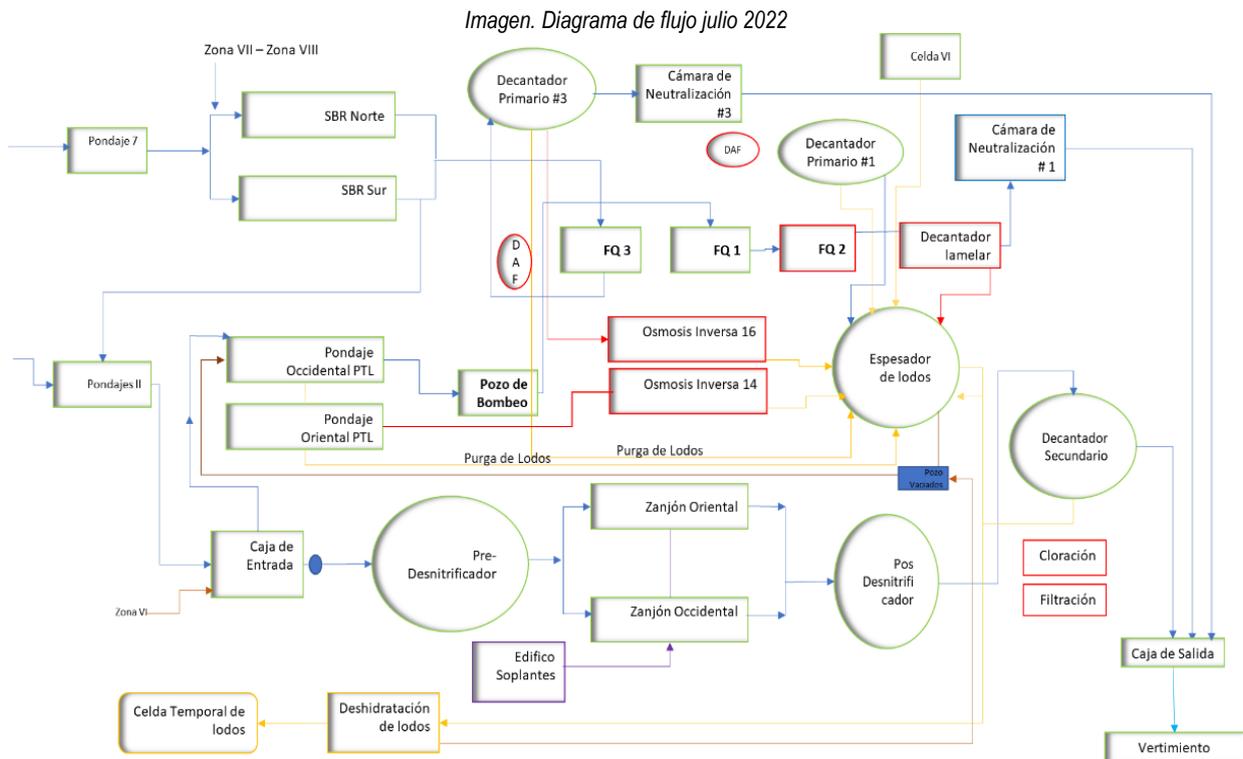
De acuerdo con la tabla anterior, para el presente informe el caudal afluente de la PTL fue de aproximadamente de 74.570,90 m³/mes (27,84 L/s), la distribución de los flujos se puede observar en el siguiente diagrama:

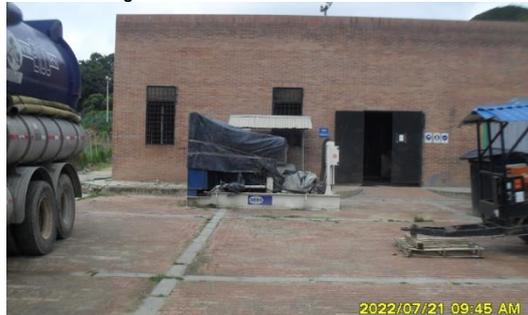
Imagen. Estado Planta Eléctrica WILSON

De acuerdo con la descripción anterior, la PTL aún no cuenta con suplencia eléctrica, por lo cual el concesionario ha indicado que se realizarán adecuaciones de obra civil, a fin de lograr una mejor ventilación para el área, y lograr el óptimo funcionamiento de la planta eléctrica.

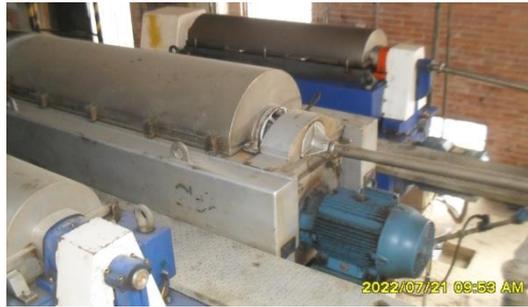
Se evidencia avance en cuanto a rehabilitación de equipos que se encuentran en mantenimiento correctivo, como las centrifugas en edificio de deshidratación de lodos y edificio de soplantes, sin embargo, no se ha evidenciado operación de centrifugas 2 y 3, ni soplantes M18 y M20 teniendo en cuenta lo reportado en los informes diarios de operación de la interventoría.

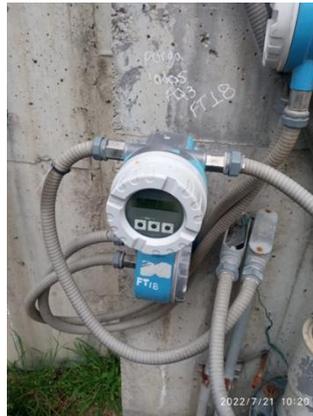
Equipos de medición e instrumentación: Equipos de medición e instrumentación: Para el periodo de julio del 2022 se continúa observando que varios equipos mantienen sus carcasas parcialmente abiertas o rotas durante periodos prolongados de tiempo. Así mismo, diversos equipos permanecen a la intemperie, aunque estén marcados “para dar de baja”, lo que los hace más propensos a deteriorar sus condiciones. CGR marca como “operativos” equipos que evidentemente presentan fallas, si varios de estos equipos no consignan los datos de medición en algún ordenador o dispositivo externo es necesario que sus indicadores y pantallas funcionen para conocer la medición realizada. Así mismo, varios equipos que están marcados como “fuera de uso” no tuvieron ningún cambio durante los últimos meses y permanecen en este estado, de igual forma, varios equipos marcados “para dar de baja” permanecen en las mismas condiciones y aún no han sido retirados. Estas condiciones en los equipos de la planta de tratamiento de lixiviados se evidenciaron nuevamente en las visitas de campo de los días 9 de julio del 2022 y 21 de julio del 2022.

El concesionario CGR no tiene un adecuado mantenimiento en cuanto a los instrumentos de medición y actuadores ubicados en la PTL, el hecho de no cuidar los equipos disminuye la vida útil generando un posible deterioro patrimonial.

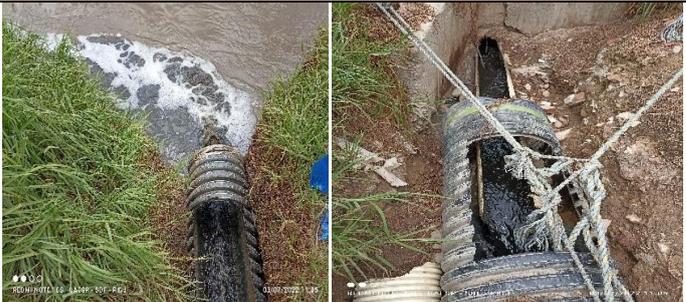
PUNTO DE VERTIMIENTO		
Fecha	Actividad	Registro Fotográfico
03 de julio de 2022	Debido a las fallas operativas en la PTL que generan que el lixiviado en presunción tratado no cumpla con todos los parámetros exigidos por la Resolución ANLA 1181 de 2020 y ocasione que el cuerpo hídrico (tramo II del río Tunjuelo) reciba una carga contaminante superior e impacte negativamente aguas debajo de la descarga.

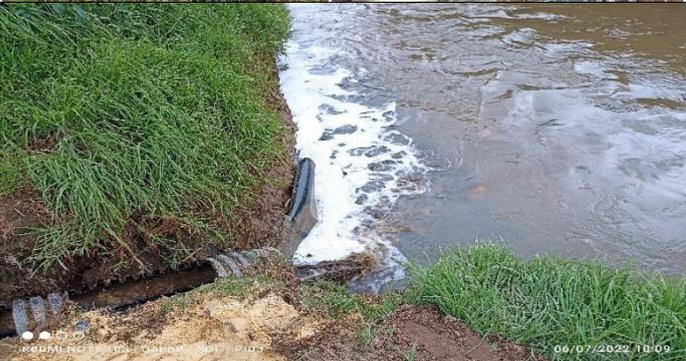
06 de julio de 2022	Debido a la alta carga de sólidos en suspensión que aumentan el color real en el lixiviado, el vertimiento de lixiviado tratado (que no cumple con la totalidad de parámetros de calidad de acuerdo con la Resolución ANLA 1181 de 2020) genera que la coloración del agua del cuerpo hídrico receptor vire a un color oscuro.

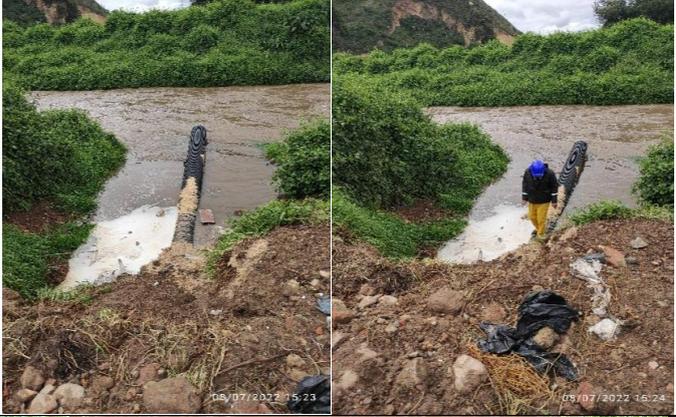
PUNTO DE VERTIMIENTO		
Fecha	Actividad	Registro Fotográfico
08 de julio de 2022	<p>Se observa que el vertimiento de la PTL afecta el cuerpo hídrico haciendo virar el color del río Tunjuelo por la alta concentración de sólidos suspendidos y disueltos.</p> <p>No fue posible que la Personería de Bogotá delegada para el Sector Ambiente tomara la muestra de lixiviado en el punto de vertimiento ya que el aumento de caudal del río Tunjuelo provocó que la actual tubería de descarga quedara por debajo de la lámina de agua.</p>

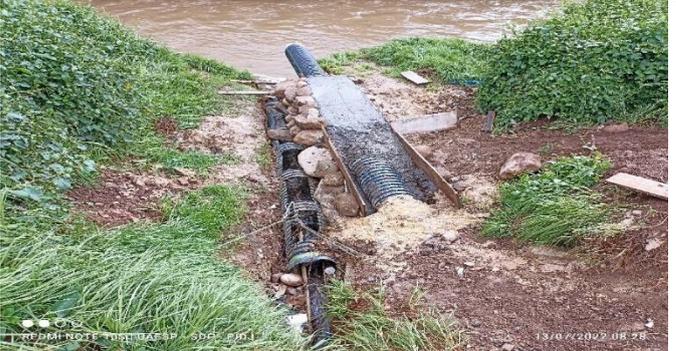
13 de julio de 2022	<p>Se observa el cambio de tonalidad en el color del agua cuerpo hídrico a causa del vertimiento de lixiviado desde la PTL.</p> <p>En relación con la nueva línea de descarga, el Concesionario optó por asegurar la tubería ante posibles crecientes mediante la construcción de un anclaje en concreto.</p>

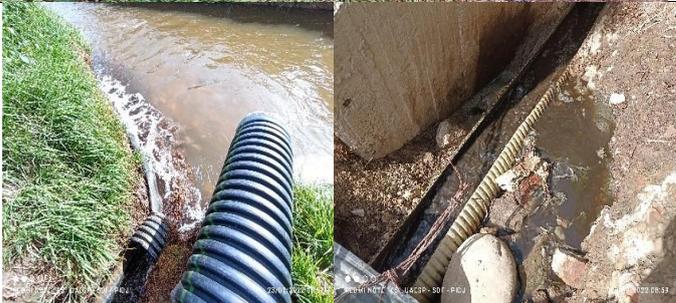
23 de julio de 2022	<p>Se observa el cambio de tonalidad en el color del agua cuerpo hídrico a causa del vertimiento de lixiviado desde la PTL.</p> <p>En relación con la nueva línea de descarga, el Concesionario optó por asegurar la tubería ante posibles crecientes mediante la construcción de un anclaje en concreto. En la actual línea de conducción, se observa una ruptura que genera derrame de lixiviado.</p>

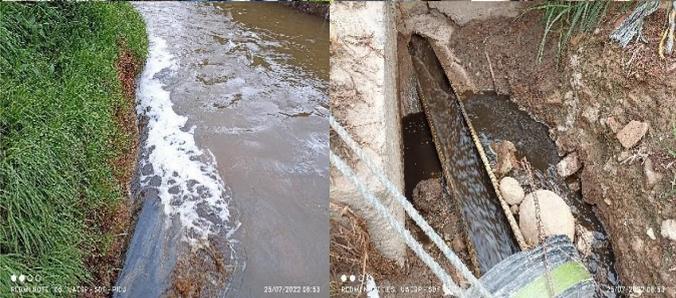
26 de julio de 2022	<p>El Concesionario CGR Doña Juana continúa descargando el lixiviado al tramo II del río Tunjuelo por la línea de tratamiento de 6". Se observa el cambio de coloración del cuerpo hídrico debido al vertimiento desde la PTL.</p> <p>La tubería 6" al final de la descarga presenta fuga y por ende derrame de lixiviado.</p>

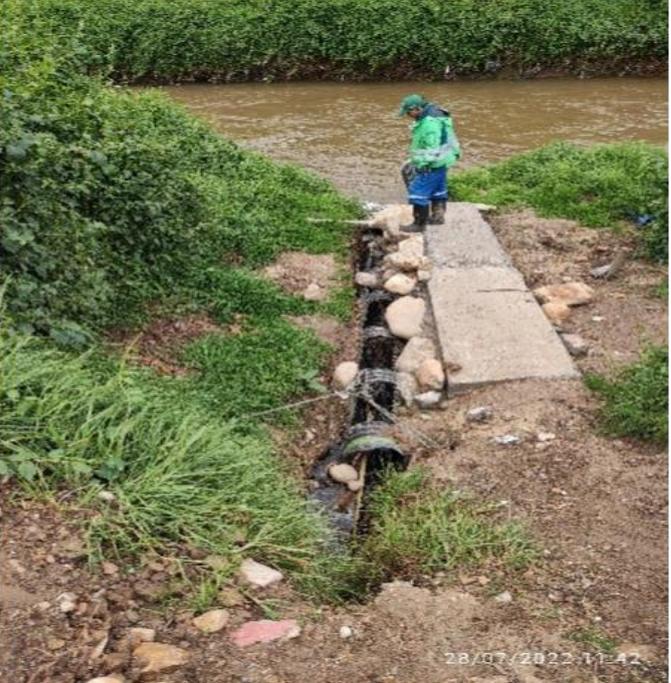
PUNTO DE VERTIMIENTO		
Fecha	Actividad	Registro Fotográfico
28 de julio de 2022	<p>Se observa que el río Tunjuelo en el punto de la descarga del vertimiento de la PTL presenta espumas y una coloración oscura, la cual probablemente se debe a la descarga de lixiviados con una posible alta carga contaminante del vertimiento.</p> <p>De igual forma se observa que la descarga del vertimiento se continúa realizando por medio de tubería perforada, sin embargo, se evidencia que el concesionario se encuentra realizando obras para habilitar una nueva línea de conducción del efluente de la PTL, y ya existe una construcción en concreto y tubería corrugada de 14" para realizar la entrega del vertimiento al río. Vale la pena resaltar que esta estructura no cuenta con permiso de ocupación de cauce otorgado por parte de la autoridad ambiental.</p>

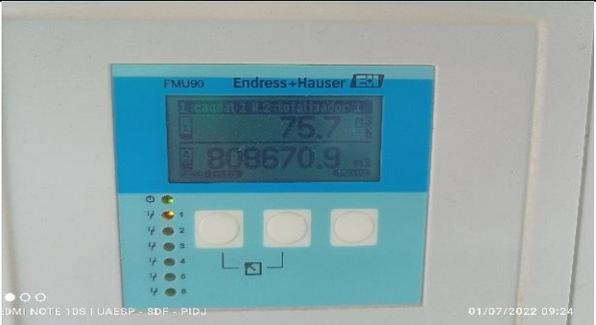
CAUDAL VERTIDO		
Fecha	Actividad	Registro Fotográfico
01 de julio de 2022	<p>Se realizó inspección al caudal de vertimiento desde la PTL al tramo II del río Tunjuelo y se encontró que a las 09:21 am el caudal de vertimiento que se registró en el Caudalímetro FT-11 fue de 75,7 m³/h (21,03 L/s), es decir, 5,15% superior al límite máximo permisible por la Resolución ANLA 1181 de 2020.</p>

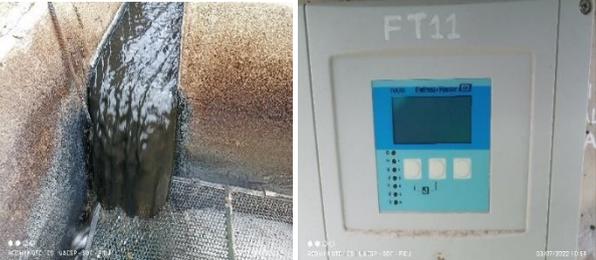
03 de julio de 2022	<p>Debido a la falta de suplencia eléctrica el caudalímetro FT-11 no estuvo en funcionamiento desde las 07:02am hasta las 11:41am cuando retornó la energía. En el canal de salida de la PTL se evidenció que continuó saliendo lixiviado proveniente desde la unidad de Tratamiento Físicoquímico 1 que no recibió la dosificación de insumos químicos.</p>

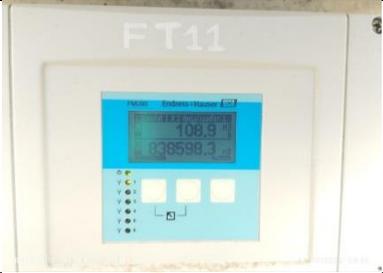
CAUDAL VERTIDO																						
Fecha	Actividad	Registro Fotográfico																				
14 de julio de 2022	El caudal de salida de la PTL medido por el caudalímetro FT11 se observó un valor de 108,9 m ³ /h (30,25 L/s) sobre las 11:00 a.m.

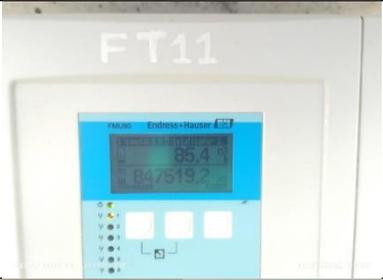
18 de julio de 2022	El caudal de salida de la PTL medido por el caudalímetro FT11 se observó un valor de 85,4 m ³ /h (23,72 L/s) sobre las 09:23 a.m.

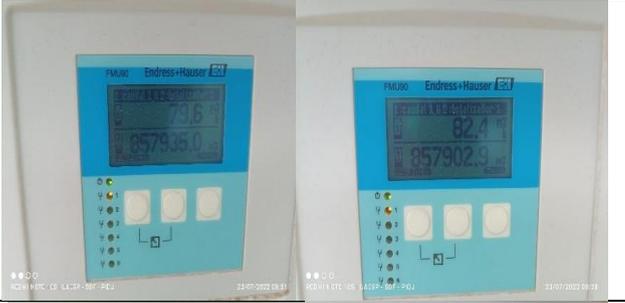
23 de julio de 2022	<p>El caudal medido por el Caudalímetro FT-11 a la salida de la PTL registró los siguientes datos durante el tiempo de verificación de condiciones operativas.</p> <table border="1"> <thead> <tr> <th>Hora</th> <th>Caudal (m³/h)</th> <th>Caudal (L/s)</th> <th>% incremento</th> </tr> </thead> <tbody> <tr> <td>08:28</td> <td>82,4</td> <td>22,9</td> <td>14,5</td> </tr> <tr> <td>08:51</td> <td>79,6</td> <td>22,1</td> <td>10,5</td> </tr> <tr> <td>10:55</td> <td>76,6</td> <td>21,3</td> <td>6,5</td> </tr> </tbody> </table> <p>El promedio de caudal promedio en las inspecciones fue de 22,1 L/s (10,5% superior al límite máximo permitido por la Resolución ANLA 1181 de 2020).</p>	Hora	Caudal (m ³ /h)	Caudal (L/s)	% incremento	08:28	82,4	22,9	14,5	08:51	79,6	22,1	10,5	10:55	76,6	21,3	6,5

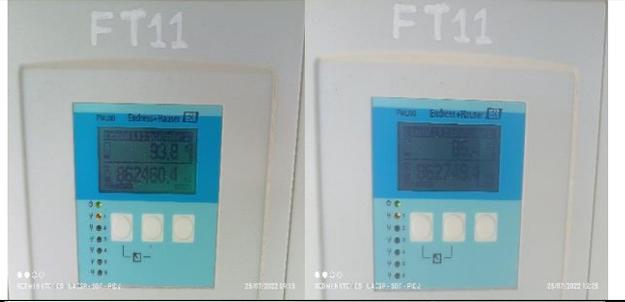
Hora	Caudal (m ³ /h)	Caudal (L/s)	% incremento																			
08:28	82,4	22,9	14,5																			
08:51	79,6	22,1	10,5																			
10:55	76,6	21,3	6,5																			
25 de julio de 2022	<p>El caudal medido por el Caudalímetro FT-11 a la salida de la PTL registró los siguientes datos durante el tiempo de verificación de condiciones operativas.</p> <table border="1"> <thead> <tr> <th>Hora</th> <th>Caudal (m³/h)</th> <th>Caudal (L/s)</th> <th>% incremento</th> </tr> </thead> <tbody> <tr> <td>09:15</td> <td>93,8</td> <td>26,1</td> <td>30,5</td> </tr> <tr> <td>12:25</td> <td>85,4</td> <td>23,7</td> <td>18,5</td> </tr> </tbody> </table> <p>El promedio de caudal promedio en las inspecciones fue de 24,9 L/s (24,5% superior al límite máximo permitido por la Resolución ANLA 1181 de 2020).</p>	Hora	Caudal (m ³ /h)	Caudal (L/s)	% incremento	09:15	93,8	26,1	30,5	12:25	85,4	23,7	18,5

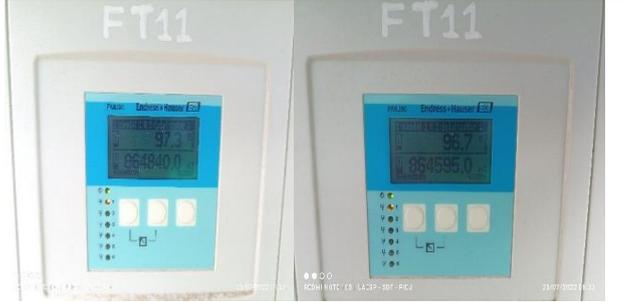
Hora	Caudal (m ³ /h)	Caudal (L/s)	% incremento																			
09:15	93,8	26,1	30,5																			
12:25	85,4	23,7	18,5																			
26 de julio de 2022	<p>El caudal medido por el Caudalímetro FT-11 a la salida de la PTL registró los siguientes datos durante el tiempo de verificación de condiciones operativas.</p> <table border="1"> <thead> <tr> <th>Hora</th> <th>Caudal (m³/h)</th> <th>Caudal (L/s)</th> <th>% incremento</th> </tr> </thead> <tbody> <tr> <td>08:33</td> <td>96,7</td> <td>26,87</td> <td>34,35</td> </tr> <tr> <td>09:04</td> <td>91,9</td> <td>25,53</td> <td>27,65</td> </tr> <tr> <td>11:02</td> <td>97,3</td> <td>27,03</td> <td>35,15</td> </tr> <tr> <td>12:31</td> <td>90,1</td> <td>25,03</td> <td>25,15</td> </tr> </tbody> </table> <p>El promedio de caudal promedio en las inspecciones fue de 26,12 L/s (30,6% superior al límite máximo permitido por la Resolución ANLA 1181 de 2020).</p>	Hora	Caudal (m ³ /h)	Caudal (L/s)	% incremento	08:33	96,7	26,87	34,35	09:04	91,9	25,53	27,65	11:02	97,3	27,03	35,15	12:31	90,1	25,03	25,15

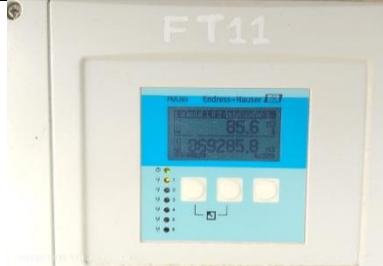
CAUDAL VERTIDO		
Fecha	Actividad	Registro Fotográfico
28 de julio de 2022	El caudal de salida de la PTL medido por el caudalímetro FT11 se observó un valor de 85,6 m ³ /h (23,77 L/s) sobre las 10:34 a.m.

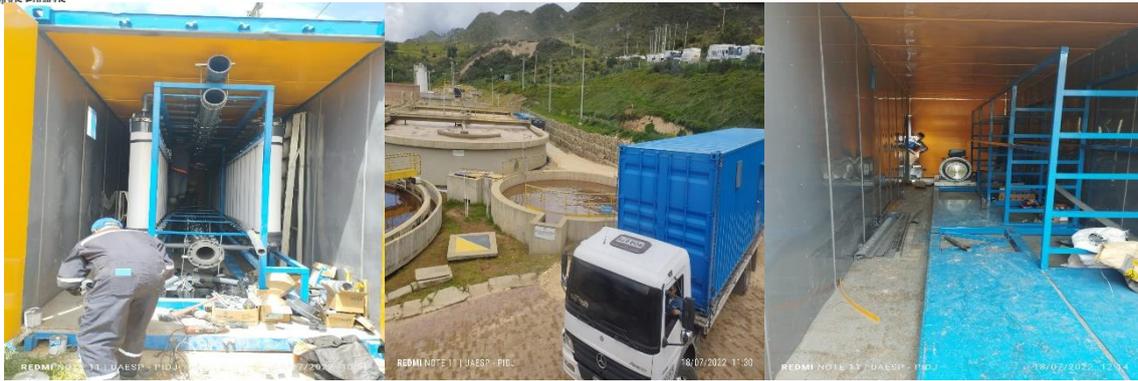
Fuente: SDF – Visitas de campo 18 de julio de 2022

- CGR continúa con el montaje de los tableros eléctricos que enviarán las señales de operación a los equipos de ultrafiltración, los tableros se encuentran al interior de los contenedores.
- CGR continúa realizando montaje hidráulico con la instalación de las membranas de la ultrafiltración
- Se realizó el movimiento de los contenedores así la parte occidental del zanjón de oxidación, para comenzar el montaje hidráulico de la ultrafiltración
- CGR comenzó a colocar las líneas de tubería de 4" para la captación del lixiviado a tratar por medio de las unidades de ultra filtración, la captación es desde la caja de salida de la PTL

Por lo tanto, la optimización sigue siendo un tema crítico. debido a que no se cuenta con toda la información que, de soporte a la propuesta de optimización presentada por CGR, se continua a la espera de la ampliación de la propuesta y de su respectiva ingeniería básica y de detalle completa, que permita la evaluación y aprobación por parte de la Interventoría y de la UAESP, con el fin de asegurar el cumplimiento de la norma ambiental y el menor impacto en la fuente hídrica por vertimiento de lixiviados.

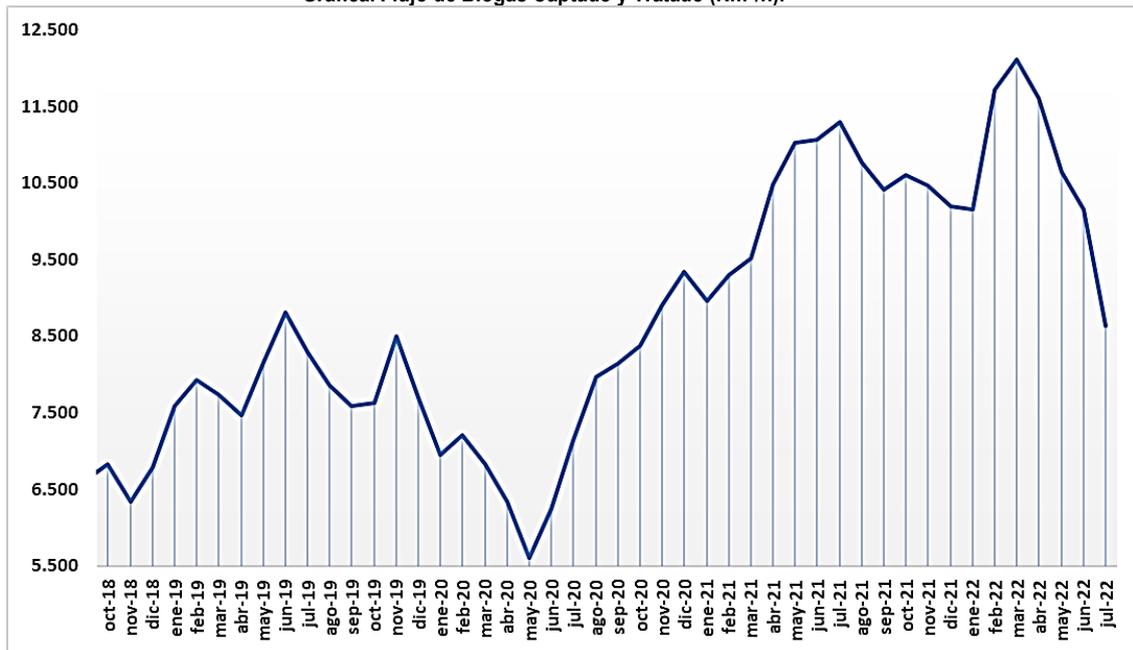
Gráfica. Flujo de Biogás Captado y Tratado (Nm³/h).

Lo anterior demuestra que, durante el periodo del presente informe, se continúan presentando inconvenientes con la captación, debido a que Biogás Colombia tuvo que realizar desconexiones a raíz de las actividades de cierre de la zona de Biosólidos y perforación dirigida que está llevando a cabo CGR en la Terraza 1 para tratar de evacuar lixiviados atrapados en esta zona y a la construcción de filtros que ha realizado el operador de Disposición Final en la zona de Biosólidos a la fecha, adicional a ello se han presentado daños en las tuberías de conducción de flujo.

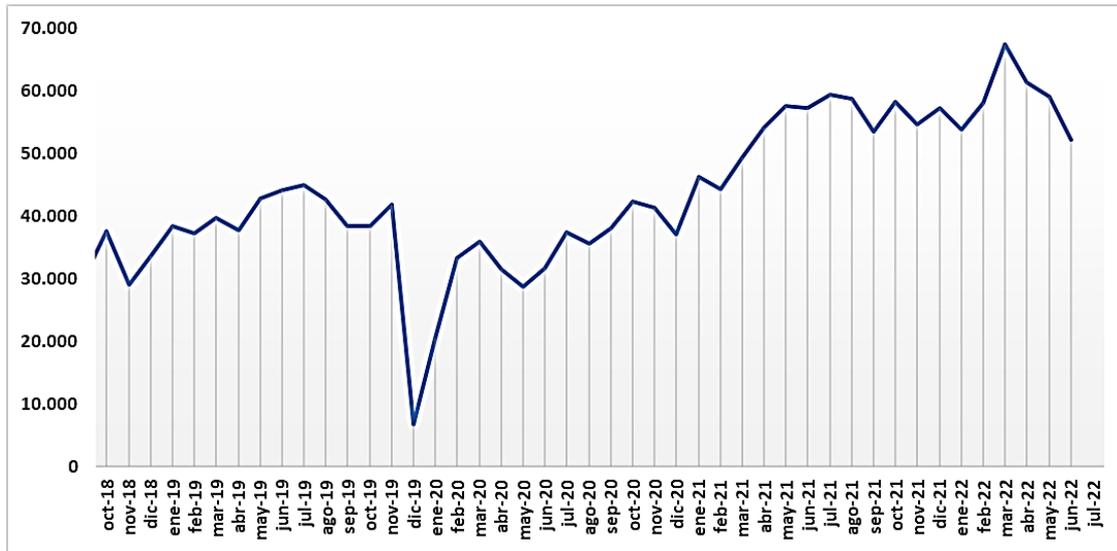
Gráfica. Reducción de toneladas de CO₂ Equivalentes (TonCO₂e)

En la gráfica se observa un decrecimiento en las toneladas de CO₂eq reducidas durante el año 2022, desde el mes de marzo, cuya causa principal está asociada a la disminución del flujo de captación por inconvenientes en el proceso de captación, las cuales, como ya se explicó anteriormente esta dado por las frecuentes desconexiones que ha tenido que realizar BGC, para las adaptaciones en las zonas de disposición por parte del concesionario CGR. Adicional a ello, las obras realizadas en las zonas de Terraza 1 y 2 han causado daños en las redes de captación generando afectación para captar el flujo.
