ALCALDÍA MAYOR
DE BOGOTÁ D.C.
HABITAT

Unidad Administrativa Especial de
Servicios Públicos

Informe mensual de Supervisión y Control

Período de análisis: **noviembre de 2022.**

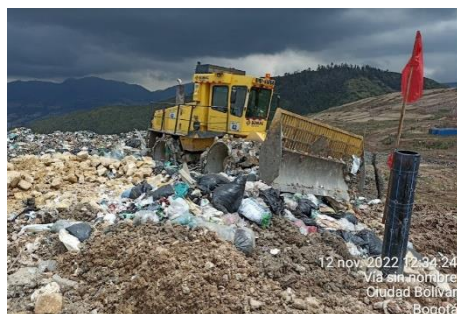
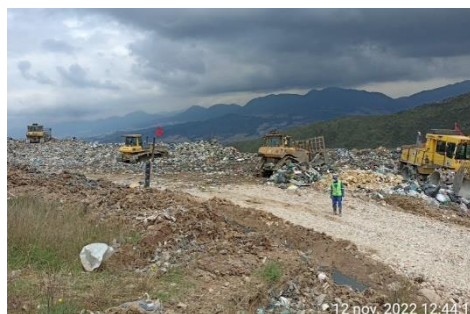
Imagen 1.

- Se evidencia que el Buldócer con número interno No.42 continua en mantenimiento de reparación de motor, reparación de estructura y cambio de mangueras del sistema hidráulico. (Imagen 3)
- Buldócer con número interno No.18 continua en mantenimiento de culata por cambio de inyectores y tren de balancines. (Imagen 4)
- Se evidencia ingreso de Buldócer D8 con Ripper al taller provisional, le realizan adecuación y pruebas preoperacionales para darle entrada al frente de disposición.

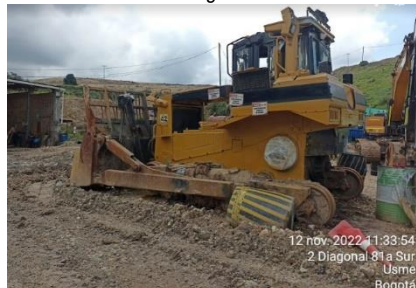
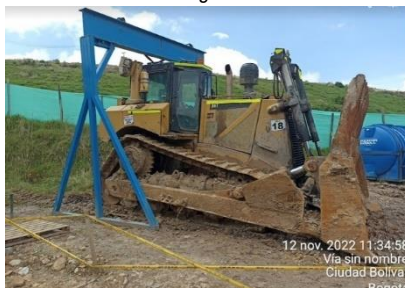
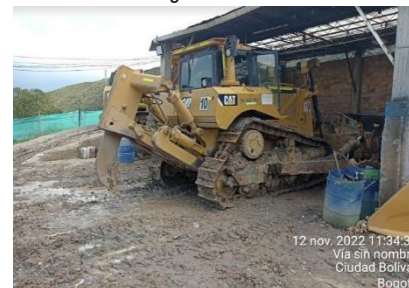
Imagen 3.

- En visita administrativa y de campo realizadas el 13 de noviembre de 2022, se evidencia la Compactadora BOMAG 722R numero interno No.43 realizando labores de disgregación y compactación de residuos en el Frente de Disposición. (Imagen1)

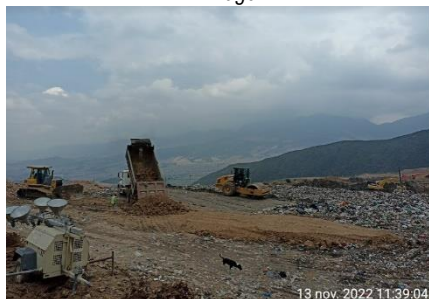
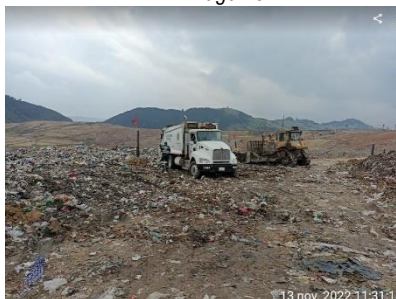
Imagen 2.

- En el frente de trabajo, se evidencia maquinaria operativa: 1 Buldócer Komatsu D61XP, 1 vibro compactador CAT CS54b en labores sellado de la cobertura en arcilla y para la compactación del material granular triturado de 2”-6” para ampliación de patio 1 Buldócer CAT D8 Interno 40 para la recepción y arrastre de residuos,

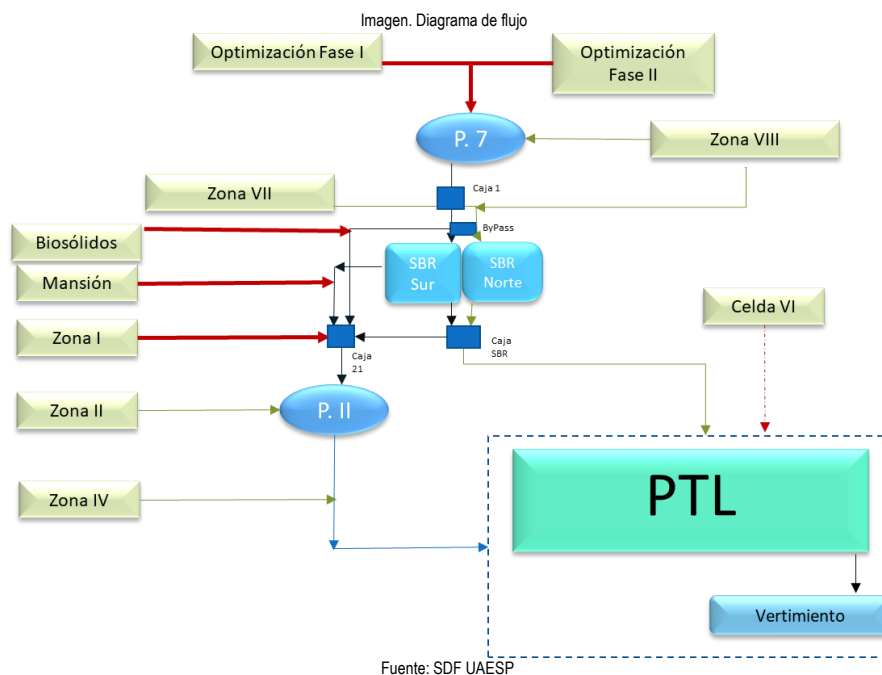
Por otra parte, durante las visitas realizadas en el periodo en mención, por el personal de la SDF, se evidenciaron continuos brotes de lixiviados y presencia de gas sobre la superficie en las diferentes terrazas de optimización fase II, lo anterior debido a las fallencias operativas en la captación de lixiviados por parte del concesionario CGR DJ. En el siguiente diagrama de flujo se esquematiza el manejo de los lixiviados producidos en las diferentes zonas de relleno, por parte del operador CGR Doña Juana:

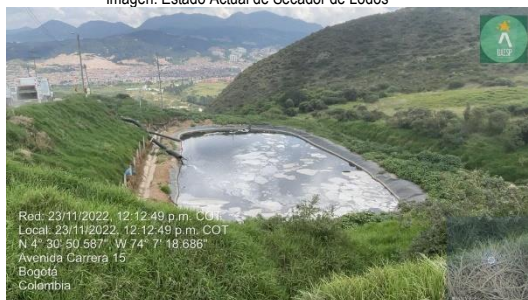
Imagen. Estado Actual de Secador de Lodos

Secador de lodos: En visitas realizadas por el personal de la UAESP, no se evidenciaron actividades de mantenimiento en esta estructura. Según el informe mensual de la interventoría a corte del 30 de noviembre de 2022, este pondaje tiene un volumen de almacenamiento de lixiviados de 851,6 m³.

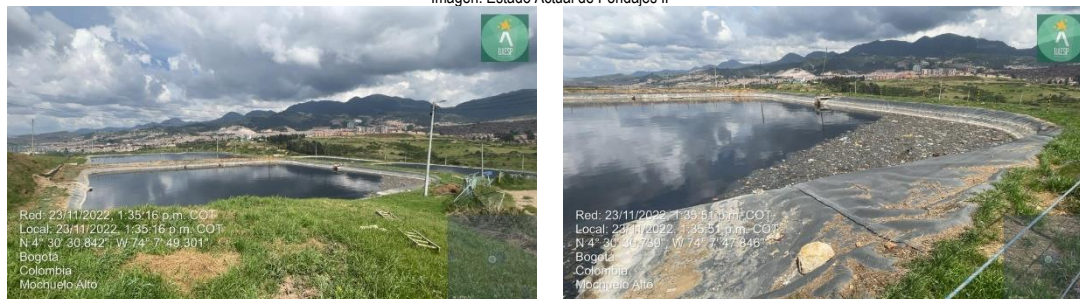
Imagen. Estado Actual de Pondajes II

Pondajes II: De acuerdo con las visitas de seguimiento a los pondajes de la zona II por parte del personal de la UAESP, no se evidenció actividades de mantenimiento de fondo durante noviembre del 2022. Sin embargo, en los reportes de mantenimiento del concesionario se reportan mantenimientos menores a las cajas y líneas de conducción entre estas unidades. Adicionalmente, se observa material flotante sobre los pondajes II-3 y II-4. Por otra parte, en visitas de campo realizadas por el personal de la SDF de la Unidad, evidencio presencia de solidos flotantes sobre algunos de los pondajes de la zona II, lo cual posiblemente afecte el tratamiento en la PTL si no se retiran de manera oportuna.

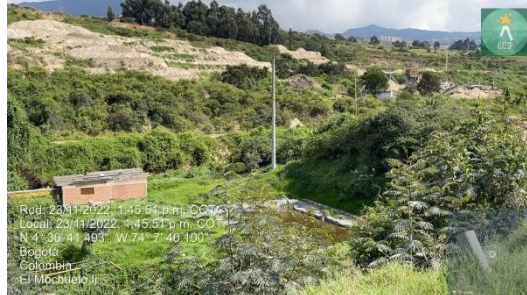
Imagen. Estado Actual de Pondajes PTL

Pondajes de la PTL: A corte del 30 de noviembre del 2022 ambos pondajes presentan una ocupación del 100%. Durante el presente periodo no se evidenció actividades de mantenimiento a estas estructuras por parte del concesionario CGR Doña Juana.

Pondaje Zona IV: Durante el presente periodo CGR Doña Juana no ejecutó actividades de mantenimiento a este pondaje. Adicionalmente, cabe recalcar que esta estructura presenta deterioro en la geomembrana, se observa el des anclaje de la geomembrana y vegetación externa sobre la geomembrana.

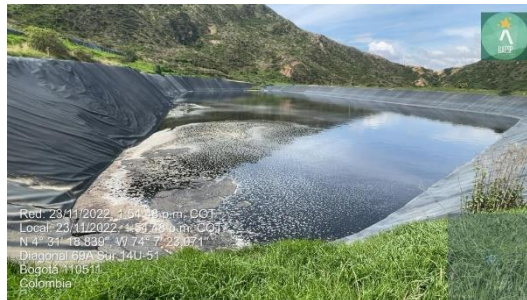
Imagen. Estado Actual de Celda VI

A corte del 30 de noviembre del 2022, la celda VI contiene un volumen de almacenamiento de lixiviados de 18.446,00 m³, según el dato reportado por la inventoria, lo cual va en contra de los requerimientos proferidos por la Autoridad Ambiental, cabe informar que esta actividad es realizada por CGR Doña Juana sin el consentimiento tanto de la UTIDJ como de la UAESP, por lo cual CGR DJ es el total responsable de cualquier tipo de sanción, multa o proceso impuesto por la Autoridad Ambiental en lo concerniente al almacenamiento en celda VI.

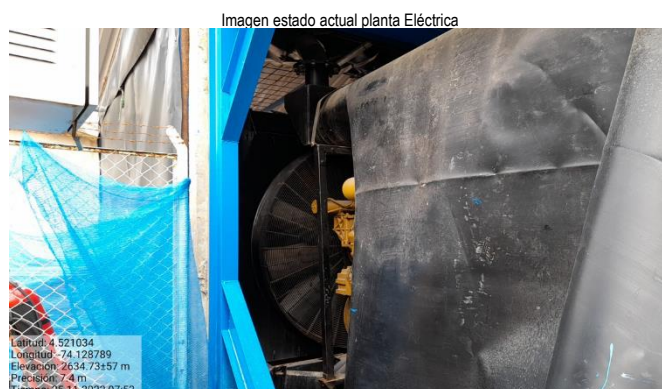
Desde el día 14 de enero de 2022, de acuerdo con comunicado emitido por INTERDJ-CGR fue ubicada una planta eléctrica e 2000 kVA en el espacio donde se desmontó la planta eléctrica de 800 kVA; durante el mes de noviembre se continúan adecuaciones de obra civil para mejorar la ventilación del área.

De acuerdo con la descripción anterior, la PTL aún no cuenta con suplencia eléctrica, por lo cual el concesionario ha indicado que se realizarán adecuaciones de obra civil, a fin de lograr una mejor ventilación para el área, y lograr el óptimo funcionamiento de la planta eléctrica. Se evidencia que CGR NO ha realizado avances respecto para cumplir con la totalidad de la obligación contractual de contar con un sistema de suplencia eléctrica, ya que la planta dejada en sitio no cuenta con pruebas de funcionamiento y conexión efectiva con sistema de transferencia eléctrica.

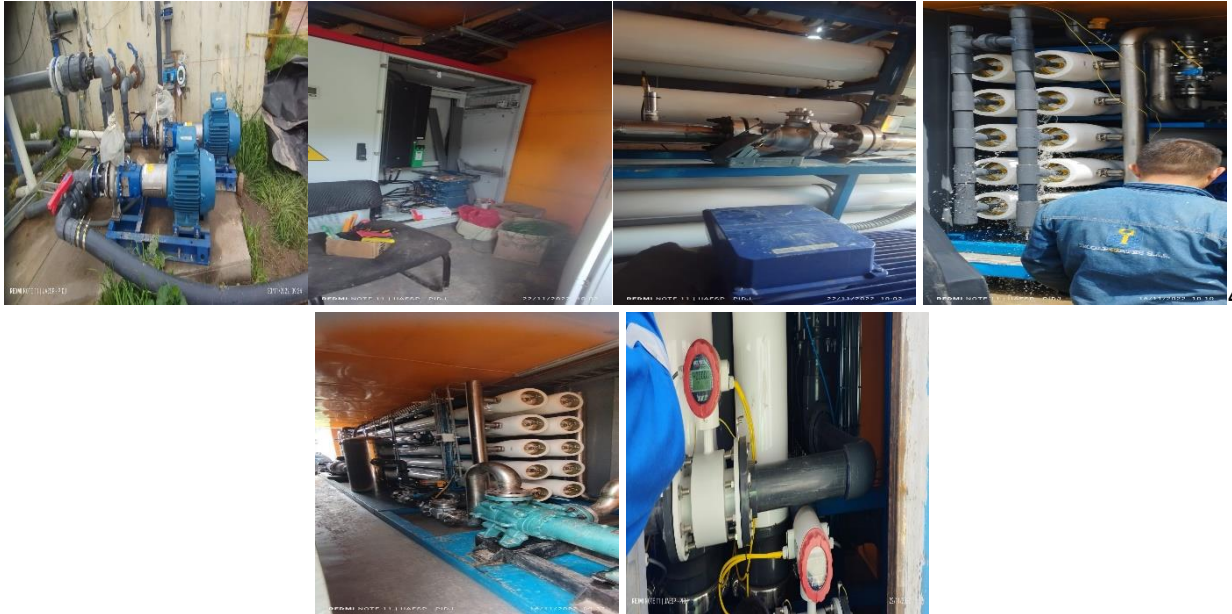
- CGR continúa realizando ajustes en la automatización del sistema de nano y ultrafiltración.
- CGR realiza el montaje de las líneas de rechazos de la línea No A del proyecto de optimización que se descargara en los zanjones de oxidación.
- CGR Continúa con las pruebas de fugas hidráulica en las unidades de Nano filtración de la línea A del proyecto de optimización.
- CGR comenzó a realizar pruebas ingresando el lixiviado a las unidades de nano y ultrafiltración de la línea A del proyecto de optimización.
- CGR ya realizó el montaje de todos los caudalímetros del sistema de nano y ultrafiltración de la línea A y línea B, los cuales contabilizaran el caudal de entrada, los rechazos y los tiempos de retro lavado.

Por lo tanto, la optimización sigue siendo un tema crítico. debido a que no se cuenta con toda la información que, de soporte a la propuesta de optimización presentada por CGR, se continúa a la espera de la ampliación de la propuesta y de su respectiva ingeniería básica y de detalle completa, que permita la evaluación y aprobación por parte de la Interventoría y de la UAESP, con el fin de asegurar el cumplimiento de la norma ambiental y el menor impacto en la fuente hídrica por vertimiento de lixiviados.
