ALCALDÍA MAYOR  
DE BOGOTÁ D.C.  
HABITAT

Unidad Administrativa Especial de  
Servicios Públicos

## Informe mensual de Supervisión y Control

**Período de análisis:** Febrero de 2022.

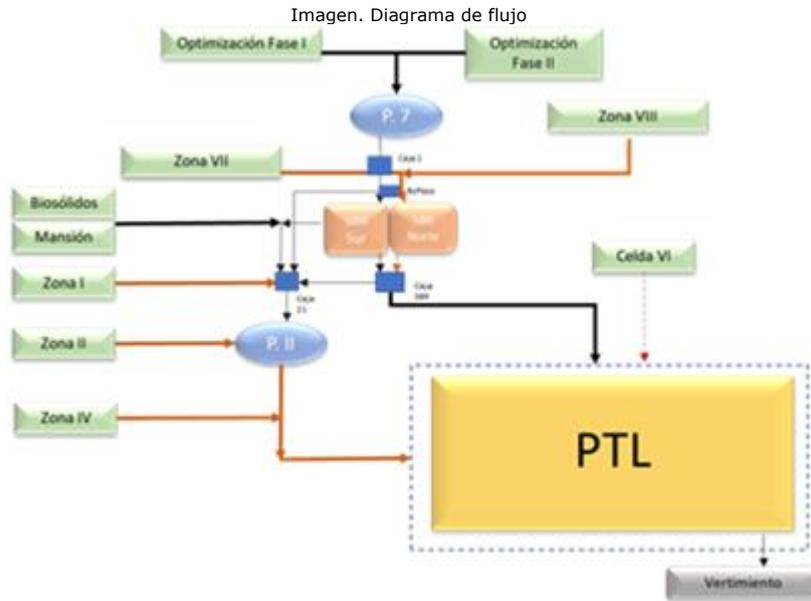
Por otra parte, durante las visitas realizadas en el periodo en mención, por el personal de la SDF, se evidenciaron continuos brotes de lixiviados y presencia de gas sobre la superficie en el costado sur de la terraza 3 y terraza 2 de optimización fase II, debido a las fallencias operativas en la captación de lixiviados por parte del concesionario CGR DJ.

Los lixiviados generados en la zona VII y VIII son enviados al canal de conducción principal, para posteriormente ser depurados en los SBR y luego son enviados hacia la Planta de Tratamiento de Lixiviados de Doña Juana.

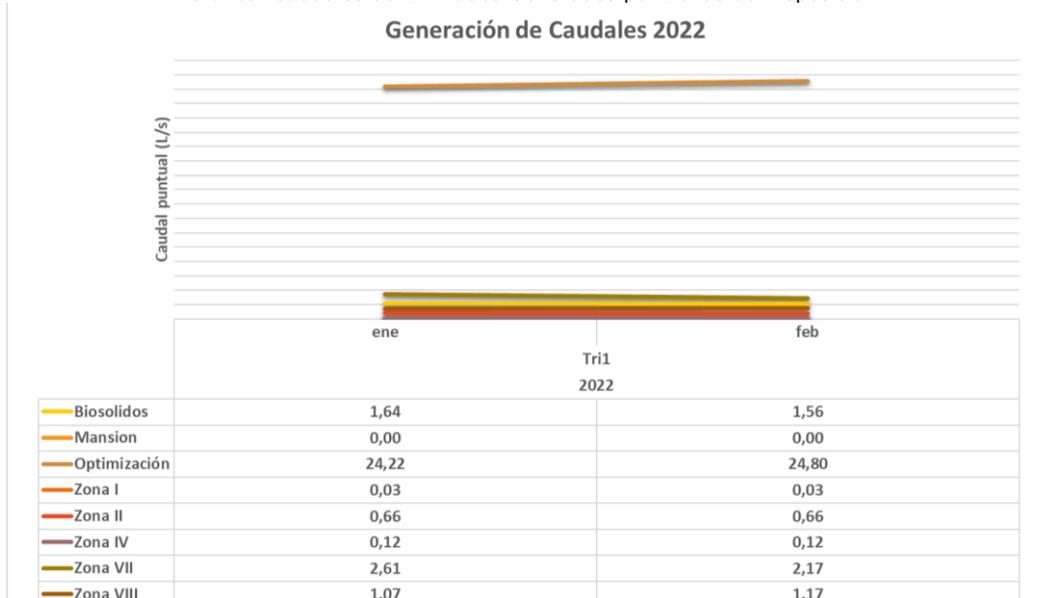
Grafica. Caudales de Lixiviados Generados por Zonas de Disposición

De acuerdo con el cuadro anterior, para febrero de 2022, la zona con mayor producción de lixiviado es la zona de optimización con un caudal promedio de 24,80 L/s, equivalente al 81,28% de la producción total de lixiviados, debido a que esta zona es el sitio de disposición actual de residuos sólidos

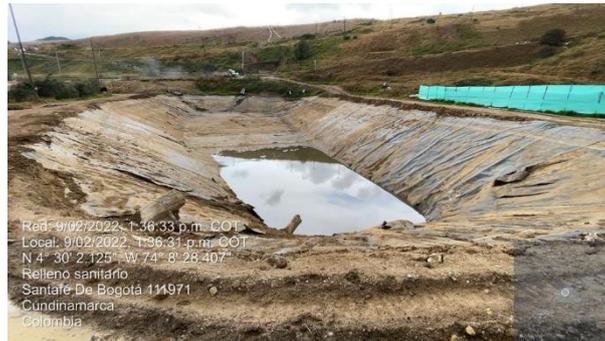
Imagen. Estado Actual de Pondaje VII

**Pondaje 7:** Durante las visitas de campo por parte del personal de la UAESP durante el mes de febrero de 2022 se observó retiro de geomembrana del pondaje 7 y reparación de esta.

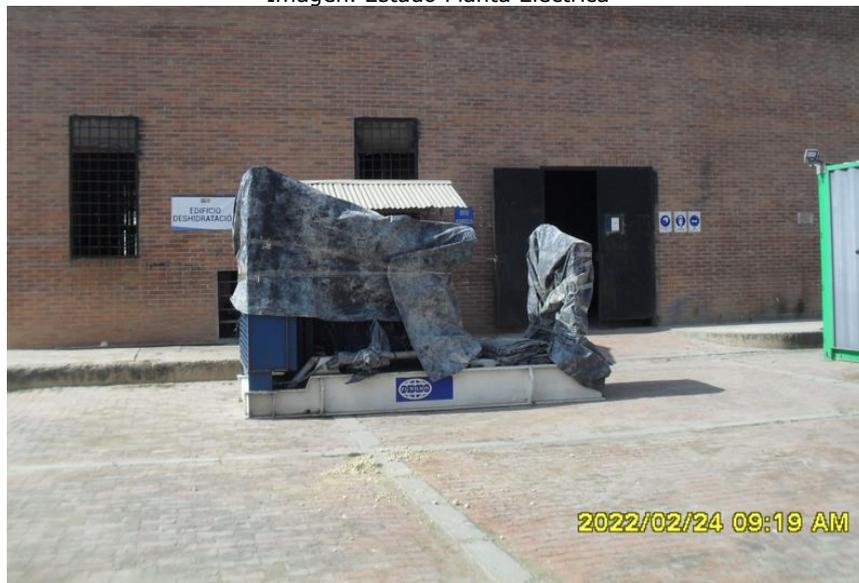
Imagen. Estado Planta Eléctrica

**Suplencia Eléctrica:** La planta eléctrica de 800 kVA WILSON DDC630E – Generador Stamford – motor Detroit Diesel, fue desmontada y continúa fuera de servicio con el generador desmontado sin que se evidencie avance en su reparación, fue dejada en patio, y cubierta a finales del mes de febrero con plástico.

Se evidencia que CGR NO ha realizado avances respecto del asunto, ni actividades que permitan cumplir con la totalidad de la obligación contractual de contar con un sistema de suplencia eléctrica, ya que la planta dejada en sitio no cuenta con pruebas de funcionamiento y conexión efectiva con sistema de transferencia eléctrica.

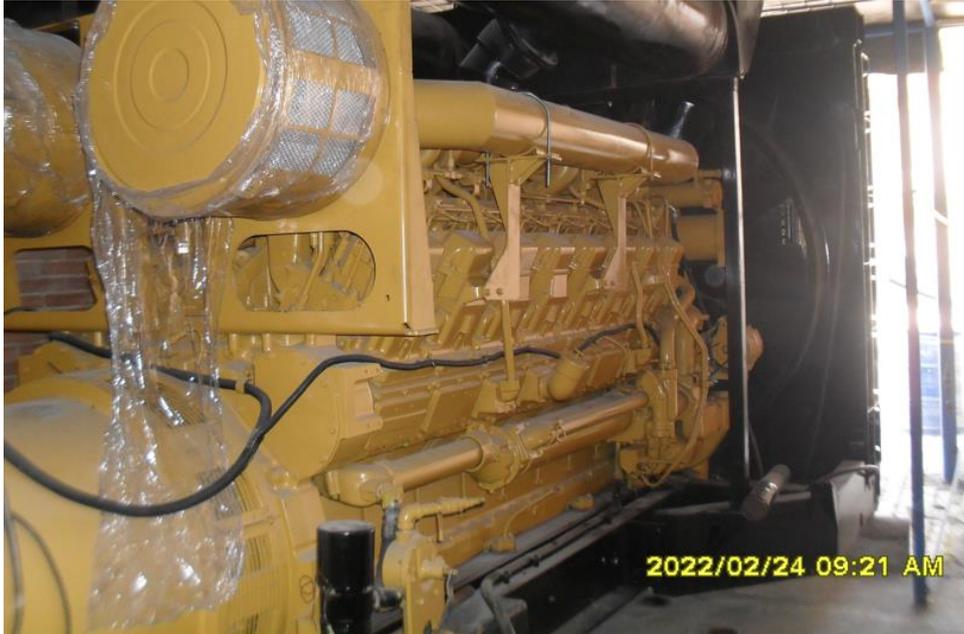
Imagen. Estado Planta Eléctrica

Desde el día 14 de enero de 2022, de acuerdo con comunicado emitido por INTERDJ-CGR fue ubicada una planta eléctrica e 2000 kVA en el espacio donde se desmontó la planta eléctrica de 800 kVA; la planta puesta en sitio, continua en sitio, sin conexión y sin que se hayan realizado pruebas de funcionamiento con transferencia.

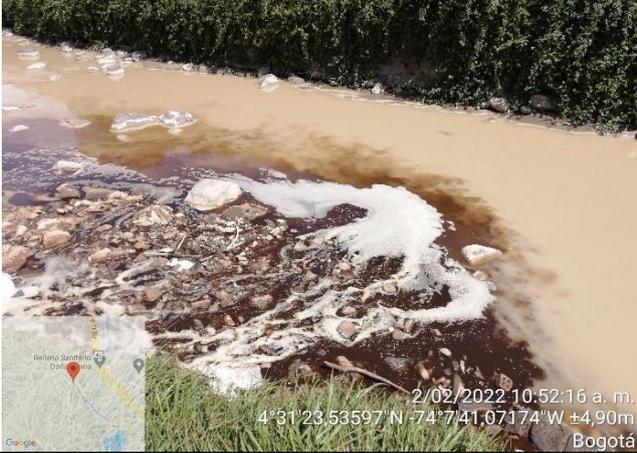
PUNTO DE VERTIMIENTO		
Fecha	Actividad	Registro Fotográfico
02 de febrero de 2022	<p>Se realiza visita al punto de vertimiento, evidenciando gran afectación al color natural de la fuente superficial.</p> <p>Debido a las condiciones previas al punto de vertimiento, se evidencia turbiedad proveniente de otra descarga antes del punto de vertimiento de la PTL.</p>

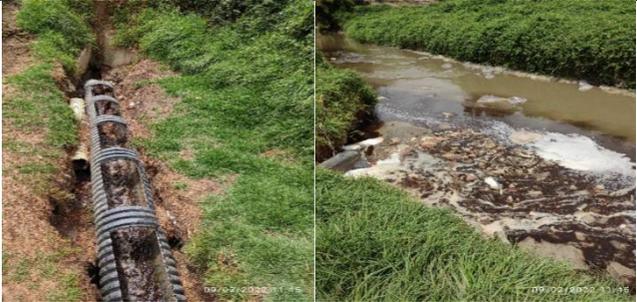
<p>2/02/2022 10:52:16 a. m. 4°31'23.53597" N -74°7'41.07174" W ±4,90m Bogotá</p>
09 de febrero de 2022	<p>Se observa que el río Tunjuelo en el punto de la descarga del vertimiento de la PTL presenta espumas y una coloración oscura, la cual probablemente se debe a la descarga de lixiviados con una posible alta carga contaminante del vertimiento.</p> <p>De igual forma, se observa la descarga del vertimiento por medio de tubería perforada.</p>

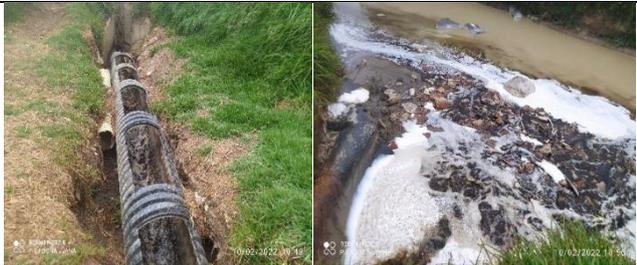
10 de febrero de 2022	<p>Se observa cambio de coloración del río Tunjuelo en el punto de descarga del lixiviado tratado y continúa aguas abajo, que junto a la generación de espuma estaría generando mayor afectación al cuerpo receptor, modificando negativamente las concentraciones de contaminante que el cuerpo hídrico puede diluir.</p>

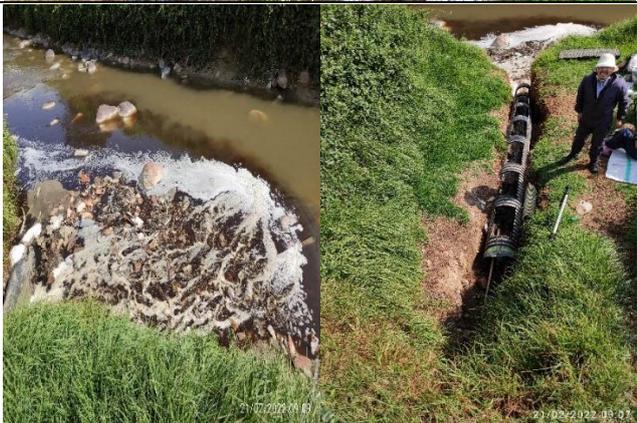
21 de febrero de 2022	<p>Se observa que el río Tunjuelo en el punto de la descarga del vertimiento de la PTL presenta espumas y una coloración oscura, la cual probablemente se debe a la descarga de lixiviados con una posible alta carga contaminante del vertimiento.</p> <p>De igual forma, la descarga del vertimiento se realiza por medio de tubería perforada.</p>

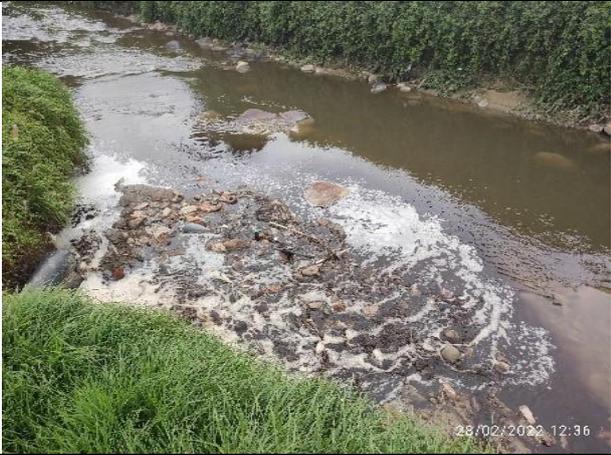
PUNTO DE VERTIMIENTO		
Fecha	Actividad	Registro Fotográfico
28 de febrero de 2022	Se observa que el río Tunjuelo en el punto de la descarga del vertimiento de la PTL presenta espumas y una coloración oscura, la cual probablemente se debe a la descarga de lixiviados con una posible alta carga contaminante del vertimiento.

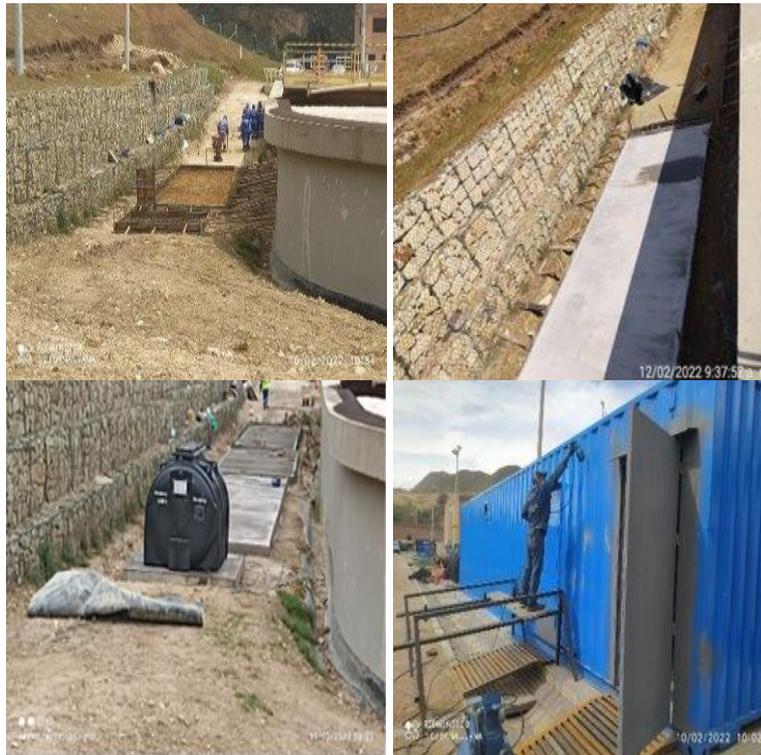
- CGR continúa realizando obras de adecuación y de metalmecánica en los contenedores que almacenarán los Sistemas de nanofiltración y ultrafiltración contemplados en la optimización de la PTL
- CGR realizo las adecuaciones del terreno por la parte del Zanjón Occidental, por donde pasarán las tuberías que conducirán el lixiviados a los equipos de nano filtración, adicional también se colocara la estructura de formaletas y parrilla en acero para la fundición de la placa-base.
- CGR fundió las placas por la parte del Zanjón Occidental, estas placas soportaran los contenedores con los equipos de Nano filtración y Ultrafiltración

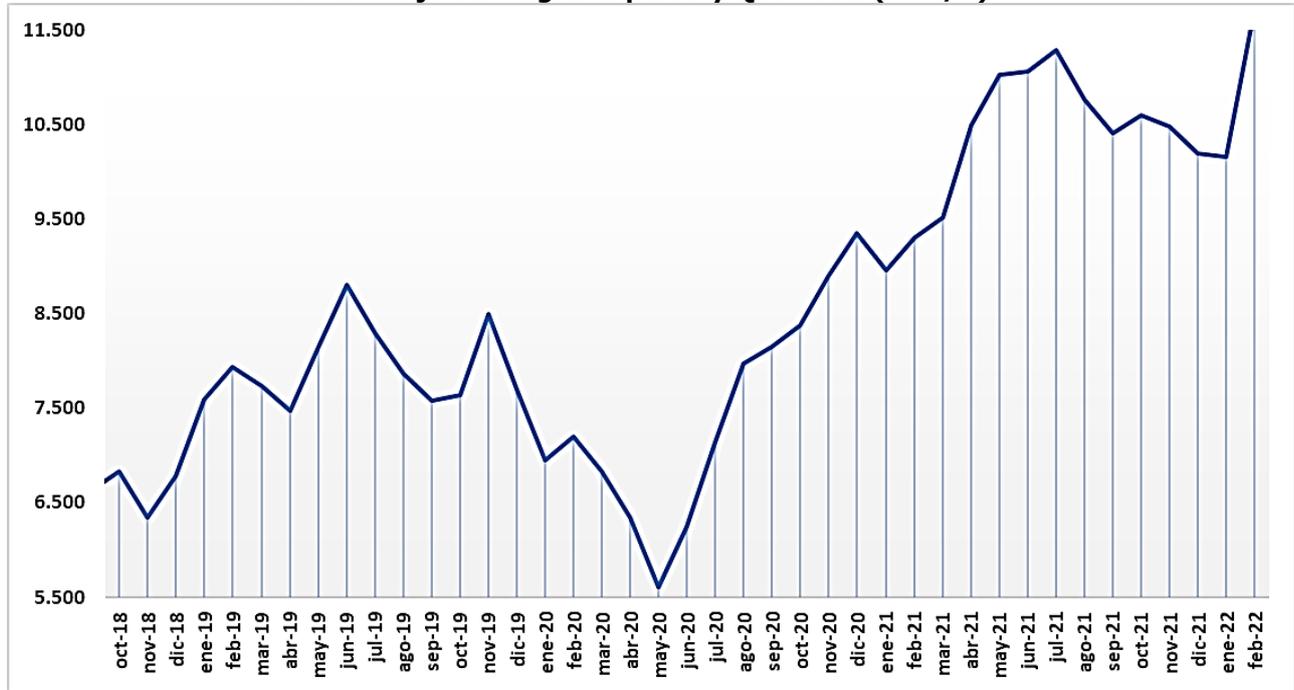
**Gráfica. Flujo de Biogás Captado y Quemado (Nm<sup>3</sup>/h).**

Las siguientes gráficas permiten observar el comportamiento del flujo de biogás captado y quemado y reducciones de emisiones desde el mes de octubre del año 2018 al presente.
