DATOS DEL INFORME

Disposición Final Gestión de Residuos Hospitalarios Recolección, Barrido y Limpieza – ASE # __

Período de análisis: Junio de 2021.

El presente informe de Supervisión y Control elaborado por los profesionales de la Subdirección de Disposición Final de UAESP para el mes de junio de 2021 presenta una relación de actividades en la operación del proyecto sanitario en Doña Juana y su área de influencia.

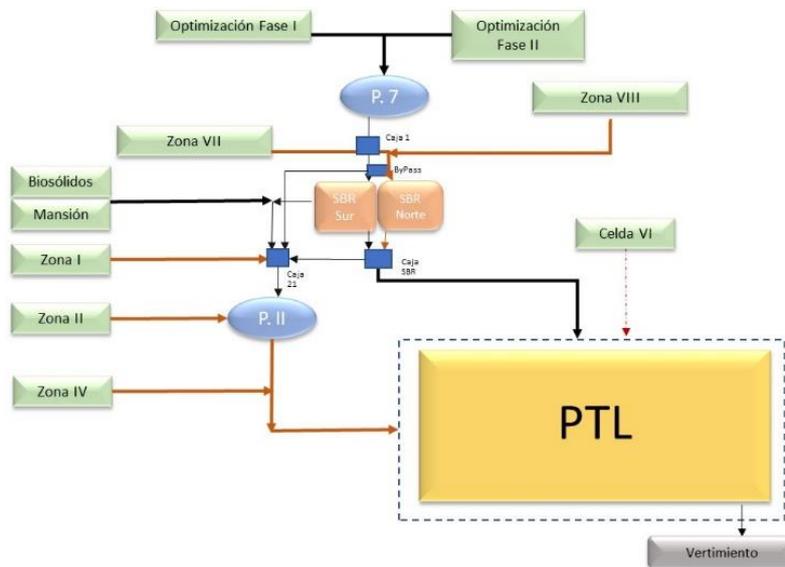
Imagen. Diagrama de flujo

Los lixiviados generados en la zona VII y VIII son enviados al canal de conducción principal, para posteriormente ser depurados en los SBR y luego son enviados hacia la Planta de Tratamiento de Lixiviados de Doña Juana.

Conducción de lixiviados: Los lixiviados son transportados por redes de tuberías y cajas de inspección hacia el canal en concreto (Línea principal de conducción de lixiviados), paralelo a la vía principal de Doña Juana, en donde el caudal puede ser distribuido hacia el subsistema de los Reactores Biológicos Secuenciales - SBR o hacia pondajes II.

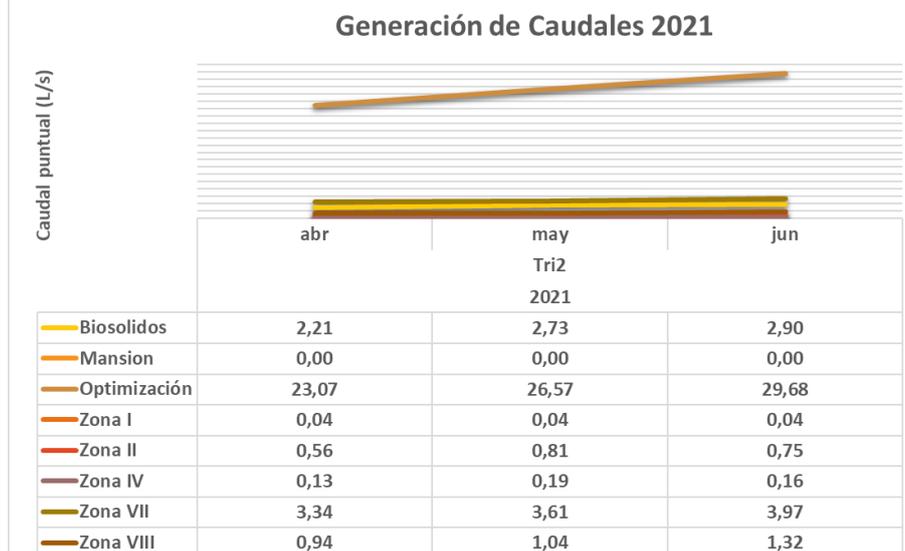
Grafica. Caudales de Lixiviados Generados por Zonas de Disposición

Generación de Lixiviados: Durante el periodo de junio de 2021, se obtuvo un promedio de caudal generado de lixiviados de 38,82 L/s, el cual fue aforado por el Concesionario con el obsoleto método de Balde y Cronómetro, este aforo se realiza diariamente de manera puntual empleando un balde y un cronometro en un instante de tiempo, el cual es aleatorio y por ende el nivel de precisión y exactitud no es muy bajo, estando sujeto a un alto grado de incertidumbre y error. Cabe indicar que durante los comités operativos entre CGR-UAESP-UTIDJ en reiteradas ocasiones se ha solicitado al concesionario CGR DJ cambiar este método empleando por un medidor ultrasónico o electromagnético con el fin de determinar un caudal de generación exacto sin márgenes de error, sin embargo, a la fecha CGR no ha implementado el medidor de acuerdo con las obligaciones contractuales. A continuación, se relacionan los caudales promedios de lixiviados generados por zonas:

De acuerdo con el cuadro anterior, para el mes de junio de 2021, la zona con mayor producción de lixiviado es la zona de optimización con un caudal promedio de 29,68 L/s, equivalente al 76,45% de la producción total del relleno sanitario, debido a que esta zona es el sitio de disposición actual de residuos sólidos domiciliarios, seguido de Zona VII (En proceso de clausura) con un caudal promedio diario de 3,97 L/s. En cuanto a la zona denominada Mansión, la misma reporta una producción de cero lixiviados, ya que los lixiviados de esta zona se mezclan con los lixiviados generados en la zona de Biosólidos.

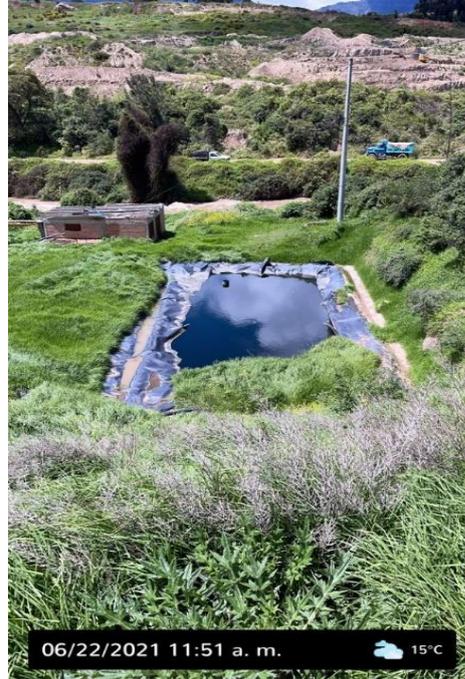
Imagen. Estado pondaje IV

Fuente: SDF – Visita de campo del día 22 de junio de 2021

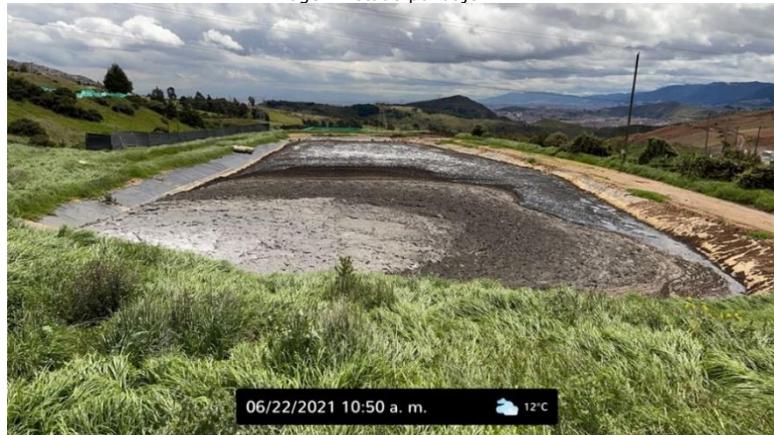
Imagen. Estado pondaje VII

Por otra parte, el día 23 de junio de 2021 la UTIDJ observó la excavación de tierra en el área contigua al pondaje 7 para la construcción de un sedimentador por parte de CGR DJ con el objetivo de controlar y reducir el ingreso de lodos hacia el pondaje 7.

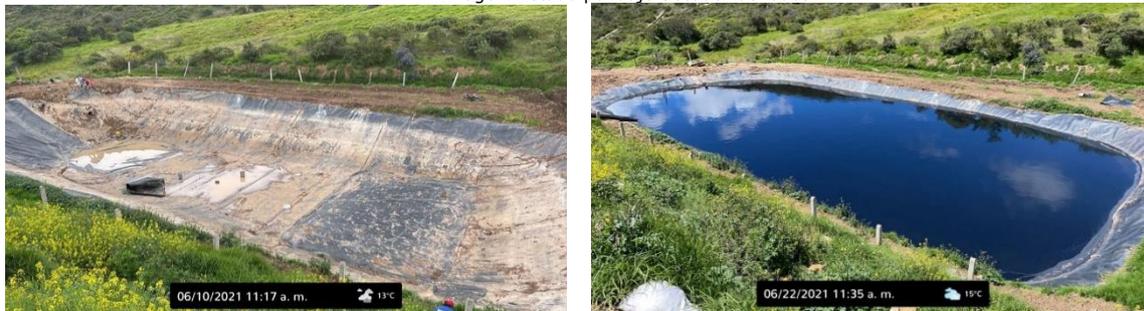
Imagen. Estado pondaje Secador de lodos.

Secador de lodos: Al igual que el pondaje 7, se debe realizar dos mantenimientos anuales, sin embargo, CGR Doña Juana en el periodo de junio de 2021 nuevamente procedió al llenado del pondaje el cual estaba en proceso de mantenimiento. De acuerdo con las visitas de seguimiento del mes de junio por parte de la SDF, se observó el retiro de lodos y la reparación de la geomembrana para su posterior prueba de estanqueidad, tensión y pelado, sin embargo, CGR bajo su autonomía técnica y operativa no realizó dichas pruebas y procedió a realizar el llenado de la estructura, a lo cual en el comité operativo llevado a cabo el día 22 de junio de 2021 tanto la UAESP como la UTIDJ se solicitó a CGR evacuar los lixiviados ya que el avance de las actividades realizadas no garantizan el desarrollo del mantenimiento y podría conllevar infiltraciones de lixiviados en la zona, debido a que no se realizaron las pruebas necesarias.

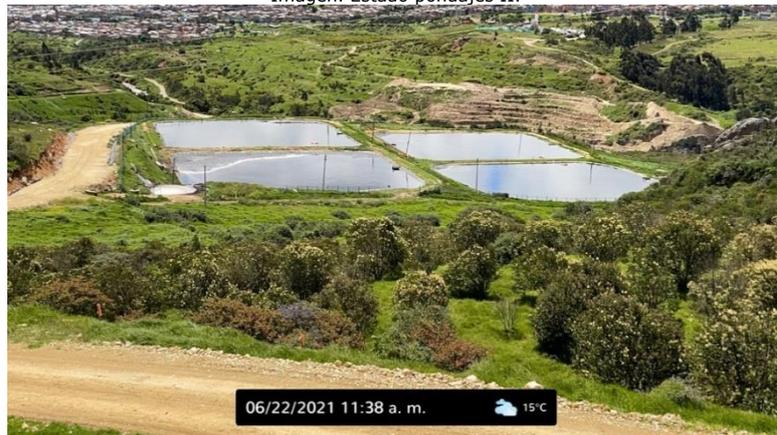
Imagen. Estado pondajes II.

Lo anterior limita sustancialmente la capacidad de almacenamiento de los líquidos percolados en el Relleno Sanitario, además ocasiona problemas operativos en la zona de disposición de residuos, ya que posiblemente ocasione el aumento en la presión de poros en la masa de residuos en terraza 1, debido a que no se puede incrementar el bombeo de la fase 2 para evacuar los lixiviados.

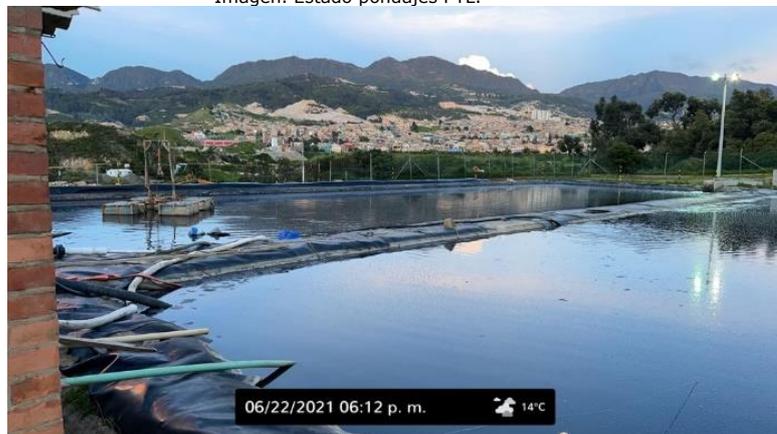
Imagen. Estado pondajes PTL.

Pondajes de la PTL: De acuerdo con la interventoría para el mes de junio de 2021, se realizó el bombeo intermitente de los lodos hacia la unidad de espesador de lodos de la PTL. El pondaje oriental contiene un volumen de almacenamiento del 97% y el occidental del 98%.

Adicionalmente, en las visitas de seguimiento y control al STL por parte de la Unidad, se ha observado que el Concesionario suspendió las pruebas de aireación en el pondaje occidental.

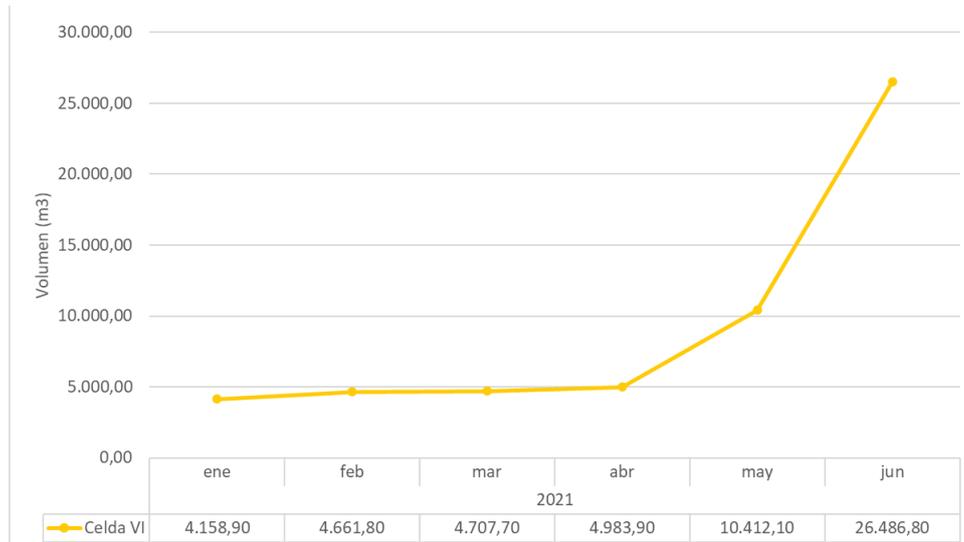
Grafico. Almacenamiento de lixiviados en Celda VI periodo 2021

el Auto No. 6475 de 2019 la Autoridad Nacional de Licencias Ambientales – ANLA requirió en su artículo 1 "suspender de manera inmediata el uso de la celda VI para disposición de lixiviados, utilizando la misma para lo cual fue autorizada, es decir, únicamente como zona de emergencia para la disposición de residuos sólidos". De acuerdo con lo observado, CGR no está dando cumplimiento con el requerimiento proferido por la Autoridad Ambiental, al no realizar la desocupación de la celda, actividad de la cual es de total responsabilidad del operador.

A corte del periodo de informe, la celda VI contiene un volumen de almacenamiento de lixiviados de 26.486,80 m³, de acuerdo con el dato reportado por la interventoría, lo cual va en contra de los requerimientos proferidos por la Autoridad Ambiental, cabe informar que esta actividad es realizada por CGR Doña Juana sin el consentimiento tanto de la UTIDJ como de la UAESP, por lo cual CGR DJ es el total responsable de cualquier tipo de sanción, multa o proceso impuesto por la Autoridad Ambiental en lo concerniente al almacenamiento en celda VI.

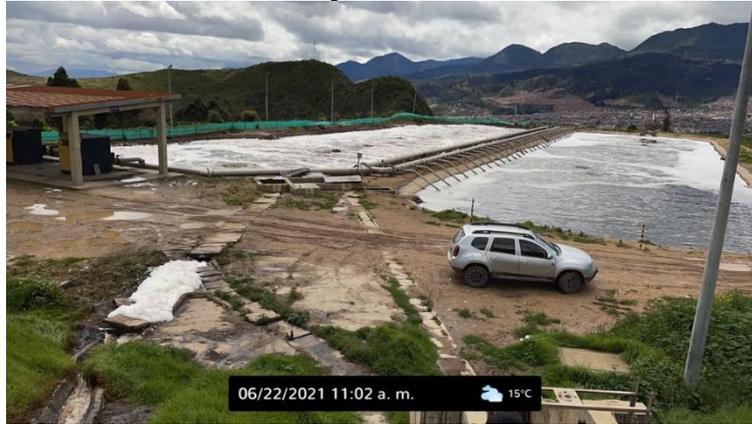
Imagen. Estado SBR

SBR: El concesionario CGR Doña Juana no ha realizado el mantenimiento de los SBR, se continúa evidenciando que en la parrilla de los difusores se presentan fugas y la geomembrana presenta des anclaje en el talud.

Cabe informar, que el concesionario CGR Doña Juana está realizando el traslado de los lodos desde el decantador de salida de la PTL hasta los SBR, con el fin de recuperar la eficiencia de la unidad de pretratamiento, adicionalmente, llegó un tercer soplante, el cual estaba en mantenimiento por el proveedor externo, así las cosas, actualmente permanecen dos equipos operativos, los cuales se intercala la operación entre las tres existentes.

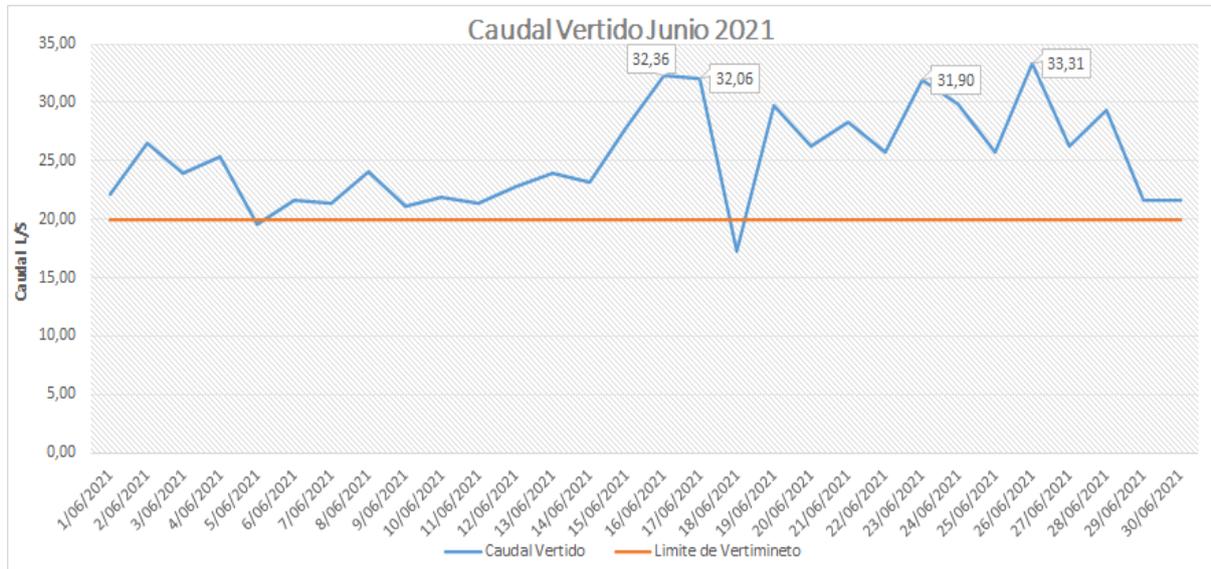
Gráfica. Comportamiento caudal vertido FT -11 – junio 2021

Caudal Vertido: Para el periodo del presente informe, el caudal de lixiviado vertido registrado por el caudalímetro en posición FT-11, fue de 65.743,00 m³/mes (25,36 L/s) y el caudal de lodo de purgas del sistema fue de 1.869,22 m³/mes (0,723 L/s), la gráfica muestra el comportamiento del caudal promedio diario vertido durante el periodo de informe.

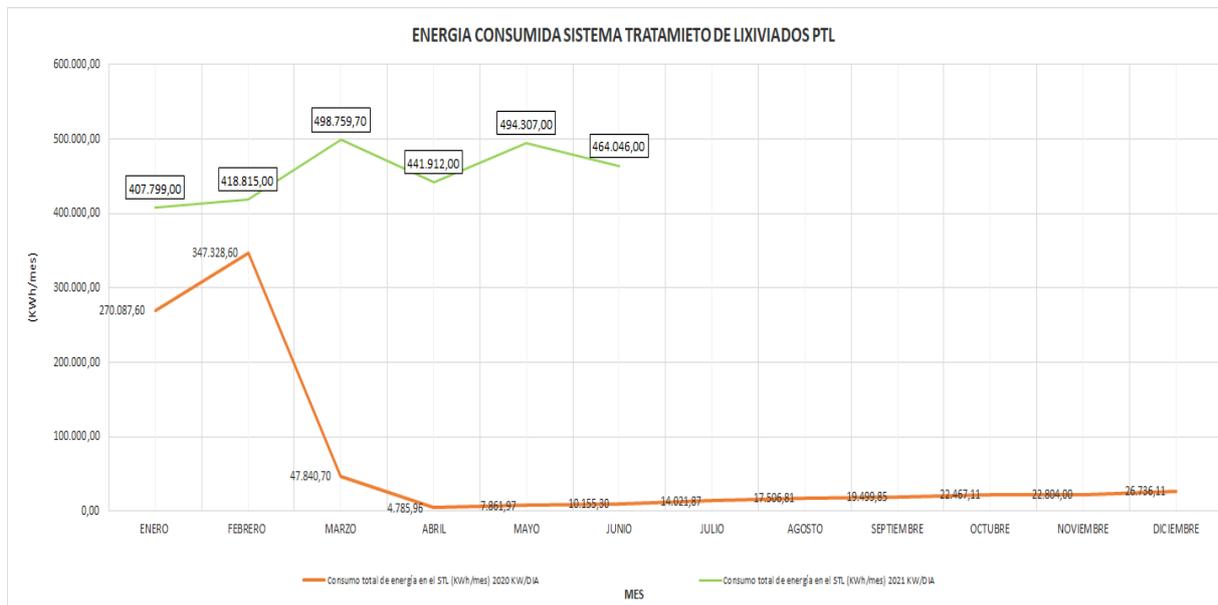
Grafica. Comportamiento del consumo de energía del 2020 – 2021

Consumo de Energía y Agua: Para el periodo del presente informe, el servicio de energía es prestado por CODENSA, teniendo un consumo medio del mes de 464.046,00 KWh/mes; y un consumo específico de energía de 23,09 kW-h/m3.

En la gráfica se puede observar el comportamiento del consumo de energía del 2020 vs 2021 donde se puede apreciar que el consumo energético bajo con respecto al mes de mayo del 2021 que fue de 441.912,00 (KWh/mes). Esta energía es utilizada en su gran mayoría en el funcionamiento de los soplantes.

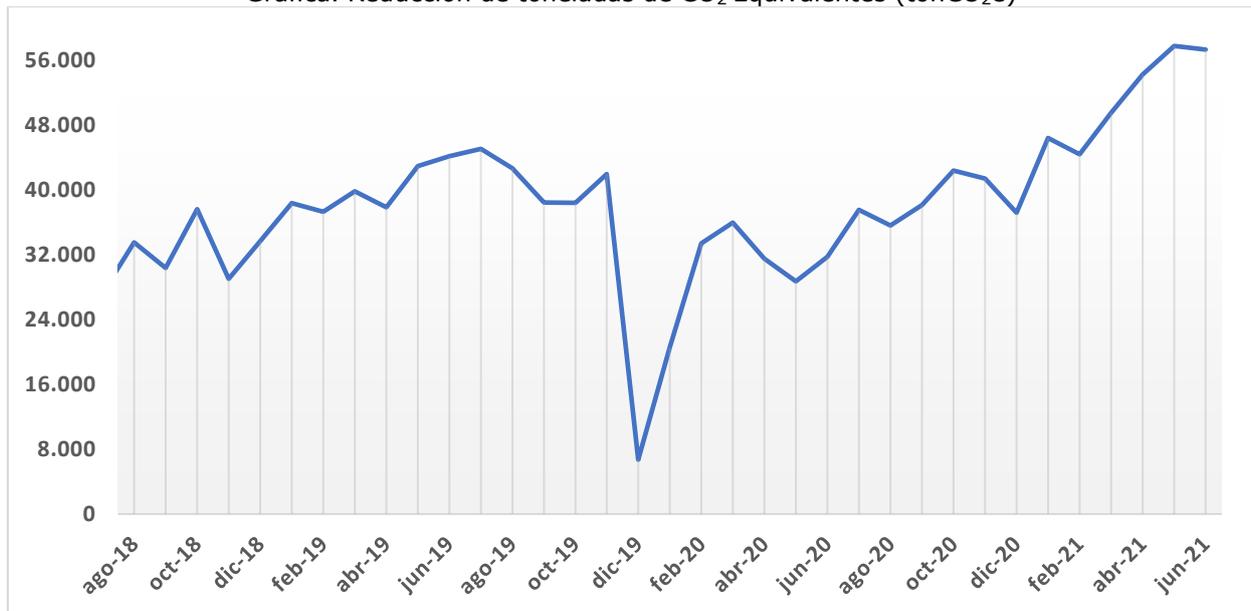
Fuente: SDF - basado en informe de interventoría de junio de 2021.
Gráfica. Reducción de toneladas de CO₂ Equivalentes (tonCO₂e)

En la gráfica se observa una tendencia de crecimiento en las toneladas de CO₂eq reducidas a partir del 2021, con un valor de 57.282 tCO₂e para el mes de junio. En diciembre de 2019 se presentó una caída drástica en las reducciones obtenidas (6.710 tCO₂e), debido a problemas administrativos relacionados con el suministro de energía para la planta, por parte de Codensa. Cabe anotar que una tonelada de CO₂e equivale a un Certificado de Reducción de Emisiones (CRE), cuyo último proceso de certificación y validación los CRE generados por el proyecto, corresponde al periodo comprendido entre el 1 de noviembre de 2018 al 31 de diciembre de 2020.

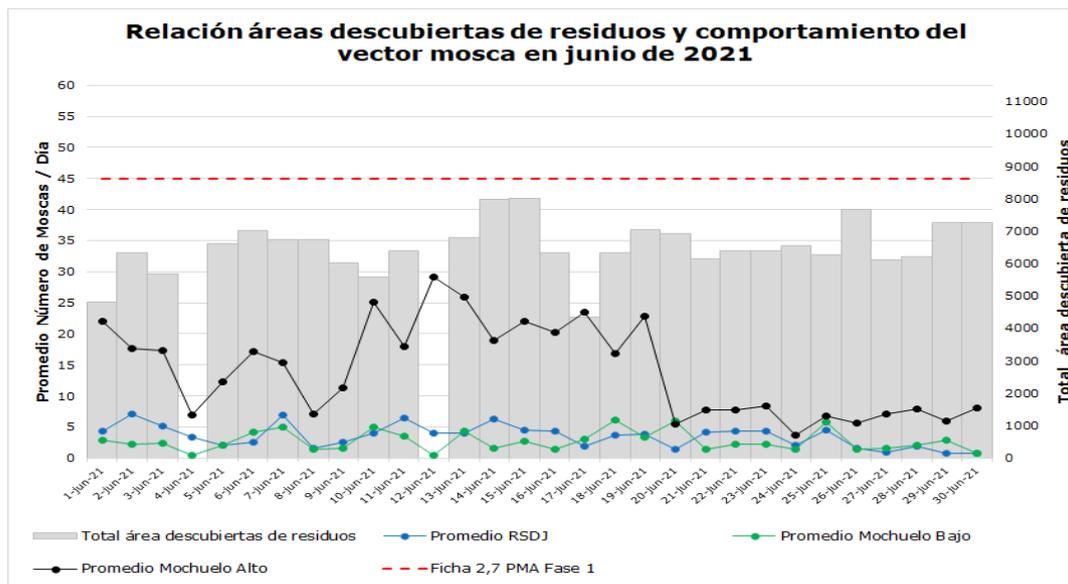
Ficha 2.7 Control de vectores: el comportamiento del vector mosca para el mes de junio de 2021 se mantuvo y no superó el límite máximo permisible, como lo muestra la siguiente gráfica:

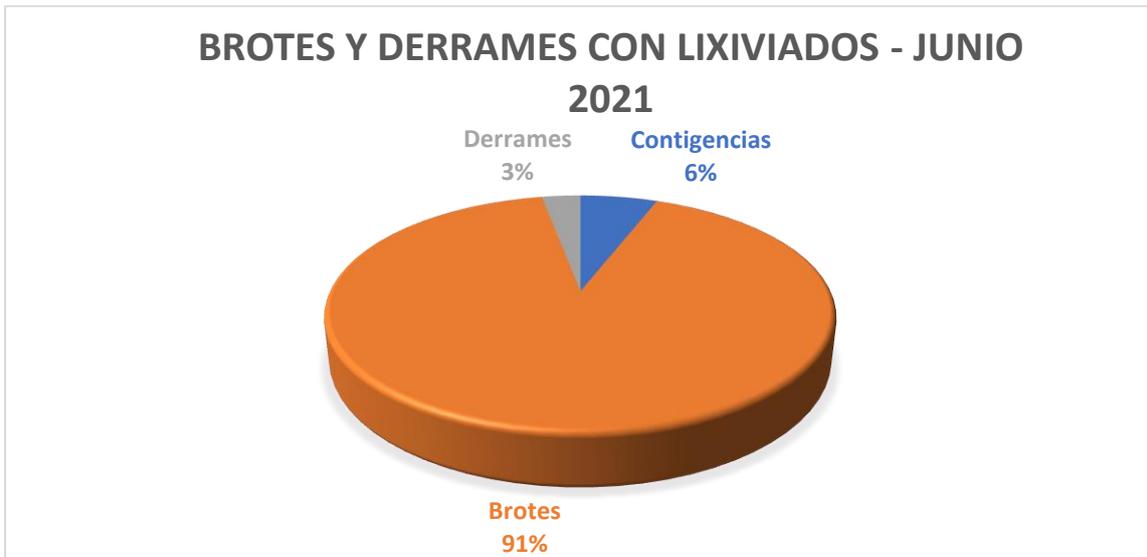
Gráfica #: Brotes y derrames de lixiviados reportados en junio 2021.

A partir del seguimiento realizado por la interventoría mediante visitas técnicas al proyecto, durante el mes de junio se reportaron (31) brotes activos, tres (3) derrames en el Sistema de Tratamiento de Lixiviados de los cuales dos (2) se reportaron como contingencias en la plataforma VITAL del Ministerio de Ambiente y Desarrollo Sostenible. En la siguiente gráfica, se relacionan los eventos por tipo (Brotes y derrames) que se reportaron en el mes de junio de 2021.

De los tres (03) derrames reportados los días 01 y 21 de junio de 2021, se evidenció afectación al suelo por contacto directo con el lixiviado, y afectación de fuentes hídricas por escorrentía directa y por recepción de aguas lluvias, debido a que se encausó el lixiviado por estas redes de conducción. En comités SISOMA y de Lixiviados se realiza seguimiento a la atención de estos eventos desde el componente técnico y ambiental.
