DATOS DEL INFORME

Disposición Final Gestión de Residuos Hospitalarios Recolección, Barrido y Limpieza – ASE # __

Período de análisis: Marzo de 2021.

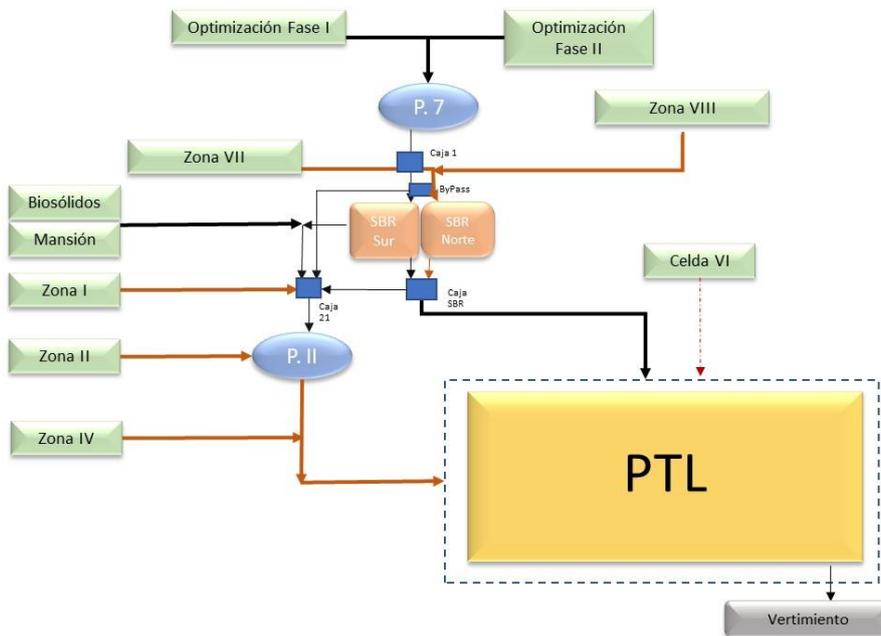
Los lixiviados generados en la zona VII y VIII son enviados al canal de conducción principal, para posteriormente ser depurados en los SBR y luego son enviados hacia la Planta de Tratamiento de Lixiviados de Doña Juana.

Imagen. Diagrama de flujo

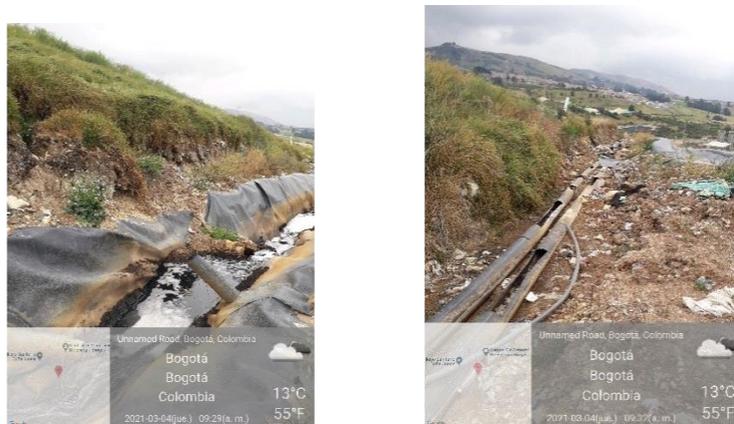
- **Conducción de lixiviados:** Los lixiviados son transportados por redes de tuberías y cajas de inspección hacia el canal en concreto (Línea principal de conducción de lixiviados), paralelo a la vía principal del RS, en donde el caudal puede ser distribuido hacia el subsistema de los Reactores Biológicos Secuenciales - SBR o hacia pondajes II.
- Durante el periodo de informe se registraron las siguientes novedades en los principales tramos de conducción de lixiviados:
- **Línea entre Zona VII a Pondaje 7:** se realizó mantenimiento preventivo en la línea de conducción de zona VII en el tramo entre caja 1 y caja 18, mantenimiento a la caja 17, sondeo con vector de la línea de conducción de zona VII de caja1 a caja 18.

Imagen. Estado línea de conducción Caseta 2 a caja 4

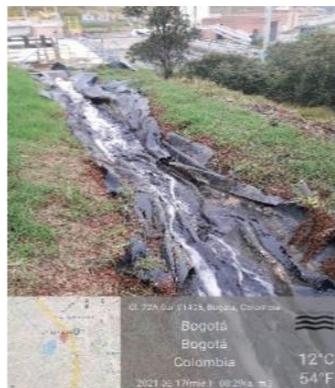
- **Línea de conducción Caja 53 a PTL**, durante el periodo de marzo de 2021 no se reportaron mantenimientos por parte del operador, al igual que no se evidenciaron contingencias por parte de la interventoría.

Imagen. Estado canal en geomembrana caja 53 a PTL

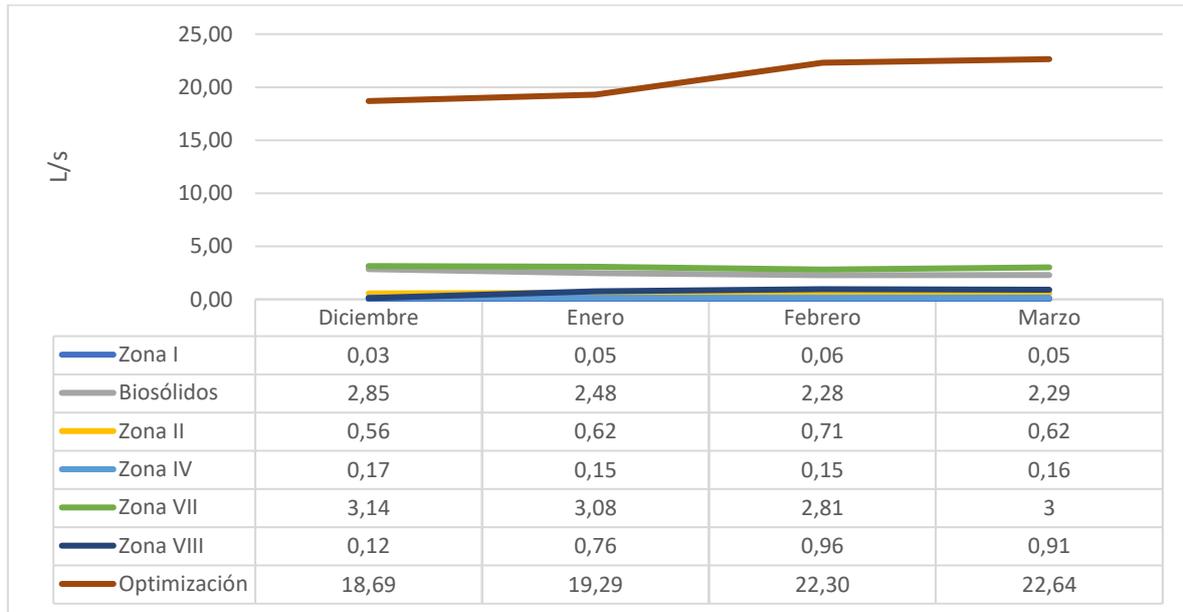
Grafica. Caudales de Lixiviados Generados por Zonas de Disposición

De acuerdo con el cuadro y la gráfica anterior, para el mes de marzo de 2021, la zona con mayor producción de lixiviado es la zona de optimización con un caudal promedio de 22,64 L/s, equivalente al 76,28% de la producción total del relleno sanitario, debido a que esta zona es el sitio de disposición actual de residuos sólidos domiciliarios, seguido de Zona VII (En proceso de clausura) con un caudal promedio diario de 3,00 L/s. En cuanto a la zona denominada Mansión, la misma reporta una producción de cero lixiviados, ya que los lixiviados de esta zona se mezclan con los lixiviados generados en la zona de Biosólidos.

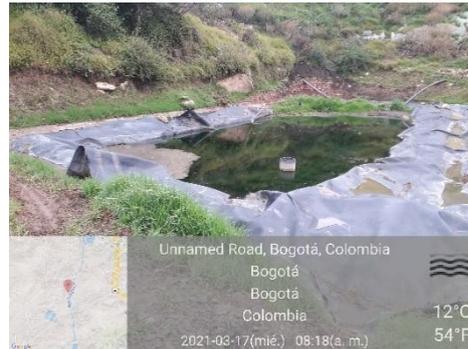
Almacenamiento de Lixiviados: El Sistema de Tratamiento de Lixiviados cuenta con nueve pondajes para el almacenamiento, regulación y homogenización de lixiviados, con un volumen disponible de 14.353,5 m³ a corte de marzo de 2021, el cual corresponde a la sumatoria de los volúmenes remanentes de los pondajes 7, pondaje secador de lodos, pondajes de la zona II y pondajes de la PTL, adicionalmente se cuenta con el pondaje IV, el cual se encuentra inoperativo, sin embargo, CGR Doña Juana envía lixiviado hacia este pondaje cuando se presentan contingencias en las líneas de conducción de la zona IV, cabe indicar que dicho pondaje no se encuentra en óptimas condiciones para el almacenamiento de lixiviados, debido a las condiciones en las que se encuentra la geomembrana.

Imagen. Estado pondaje IV

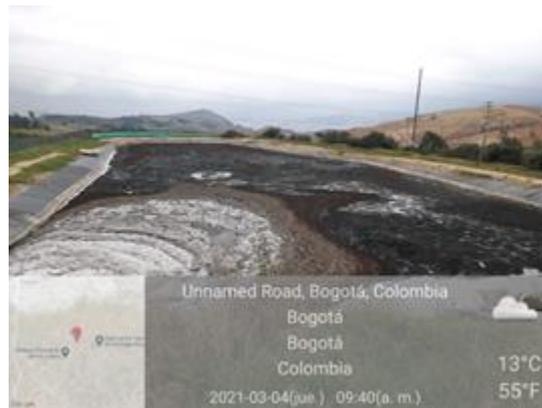
Pondaje 7: esta estructura de almacenamiento de lixiviados a la fecha actual no cuenta con mantenimiento por parte del concesionario CGR Doña Juana, mantenimientos que se debe realizar dos veces al año de acuerdo con lo estipulado en el Contrato 344 y la Resolución 724 de 2010. Este pondaje a la fecha del 31 de marzo de 2021 contiene un volumen de 3.131,90, en las visitas realizadas por el personal de la SDF ha evidenciado la colmatación de lodos sobre esta estructura y olores ofensivos en sus alrededores, a lo cual en los diferentes comités operativos y comunicaciones oficiales realizadas a través de la Interventoría se ha requerido a CGR Doña Juana llevar a cabo las actividades de mantenimiento, sin que a la fecha del presente informe el concesionario haya ejecutado mantenimientos a esta estructura, la imagen señala el estado de la estructura para el periodo de informe.

Imagen. Estado pondaje VII

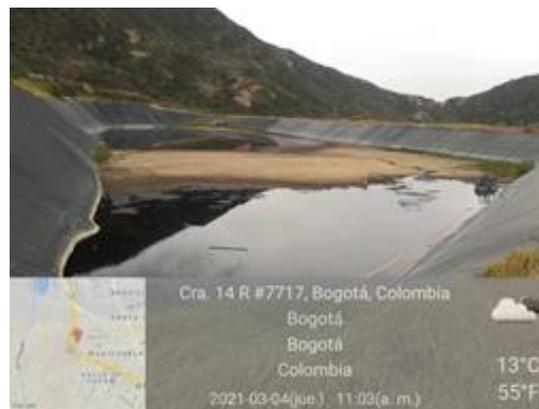
Celda VI: De acuerdo con el informe de interventoría para el mes de marzo se evidenció un aumento del volumen almacenado de celda VI de 45,90 m³ respecto al mes anterior, sin embargo, no se observó bombeo de lixiviado hacia esta estructura. Es preciso recordar que mediante el Auto No. 6475 de 2019 la Autoridad Nacional de Licencias Ambientales – ANLA requirió en su artículo 1 *"suspender de manera inmediata el uso de la celda VI para disposición de lixiviados, utilizando la misma para lo cual fue autorizada, es decir, únicamente como zona de emergencia para la disposición de residuos sólidos"*. De acuerdo con lo anterior, CGR no ha cumplido con el requerimiento proferido por la Autoridad Ambiental, al no realizar la desocupación de la celda, actividad de la cual es de total responsabilidad del operador.

Imagen. Estado Celda VI

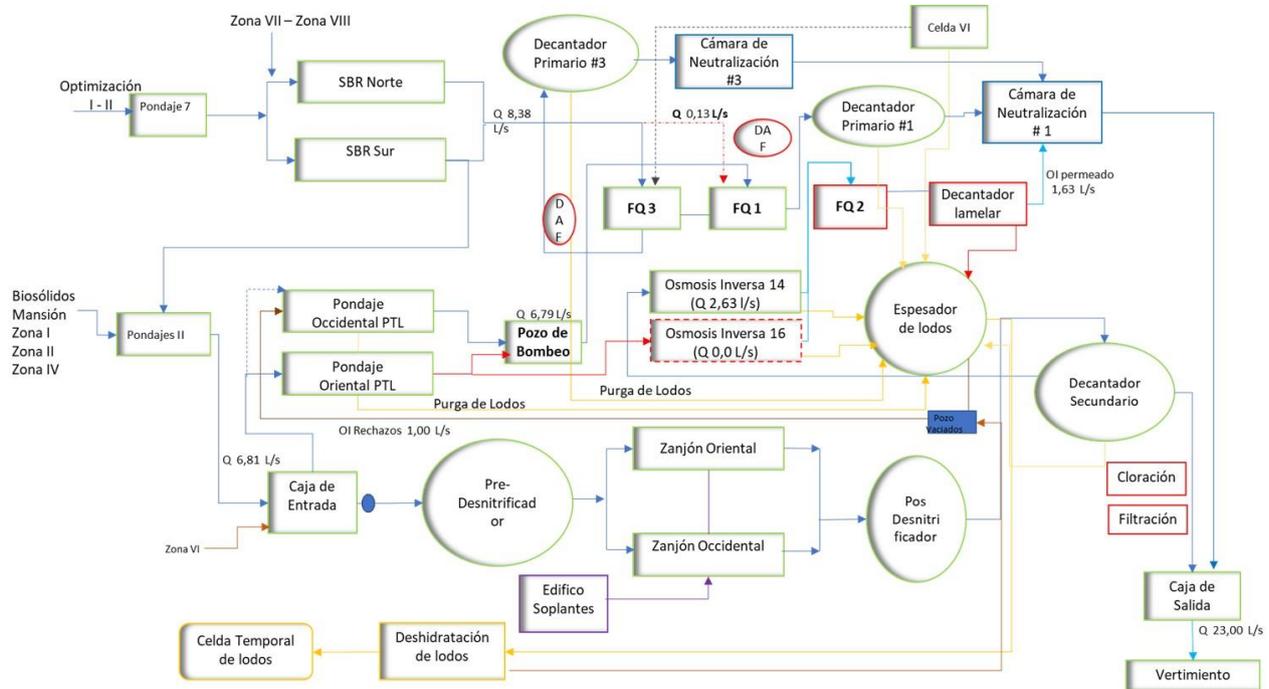
En total, ingresó a la PTL un total neto aproximado de 63.614,28 m³/mes (23,75 L/s), la distribución de los flujos se puede observar en el siguiente diagrama:

Imagen. Diagrama de flujo marzo 2021

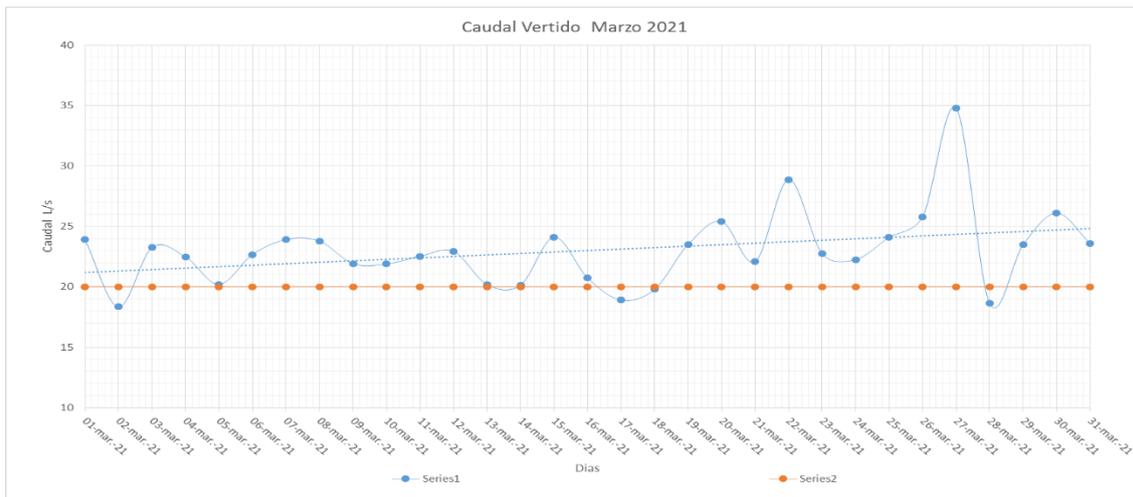
Caudal Vertido: Para el periodo del presente informe, el caudal de lixiviado vertido registrado por el caudalímetro FT-11, fue de 61.605,00 m³/mes (23,00 L/s) y el caudal de lodo de purgas del sistema fue de 1631,04 m³/mes (0,61 l/s), para un total de 63.236,04 m³/mes (23,61 L/s) de lixiviado depurado en el STL, la gráfica muestra el comportamiento del caudal vertido durante el periodo de informe.

Gráfica. Comportamiento caudal vertido FT -11 – marzo 2021

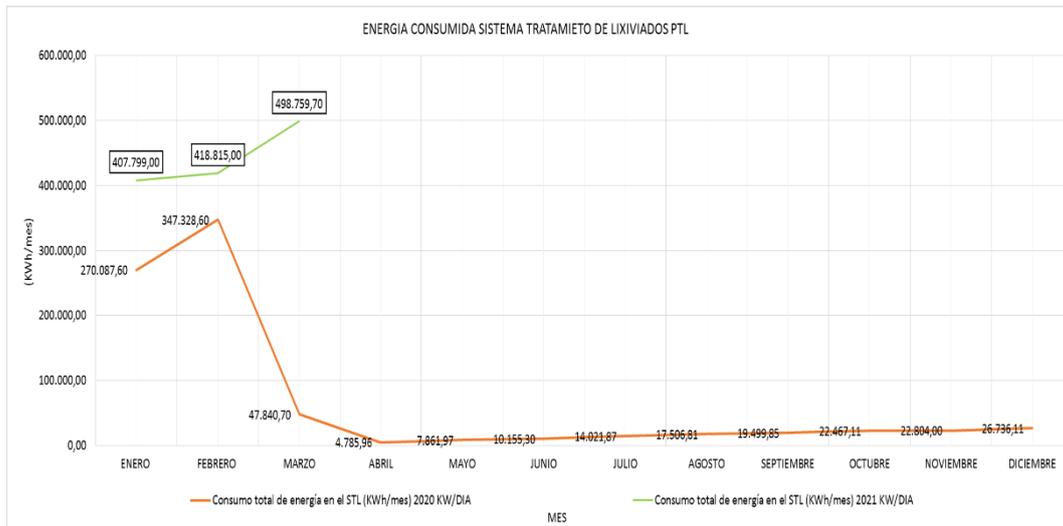
Consumo de Energía y Agua: Para el periodo del presente informe, el servicio de energía es prestado por CODENSA, teniendo un consumo de 498.759,70 KWh/mes.

Grafica. Comportamiento del consumo de energía del 2020 - 2021

En la gráfica se puede observar el comportamiento del consumo de energía del 2020 vs 2021 donde se puede apreciar el alza en el consumo energético del presente periodo, respecto al mes de febrero que fue de 418.815 (KWh/mes) y enero de 2021 que fue de 407.799,00 (KWh/mes). Esta energía es utilizada en su gran mayoría en el funcionamiento de los soplantes.

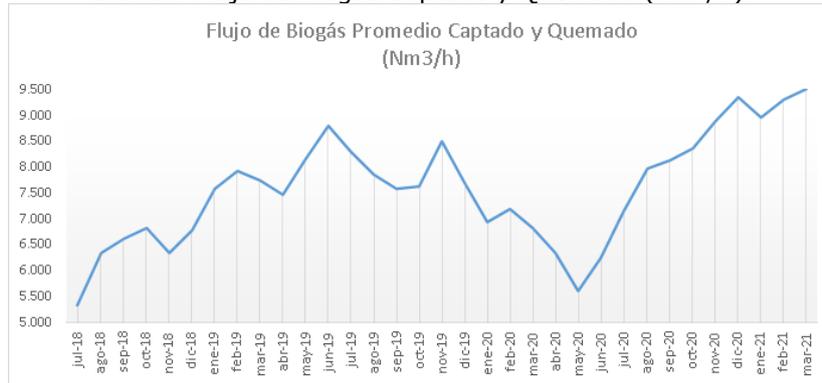
Gráfica. Flujo de Biogás Captado y Quemado (Nm³/h).

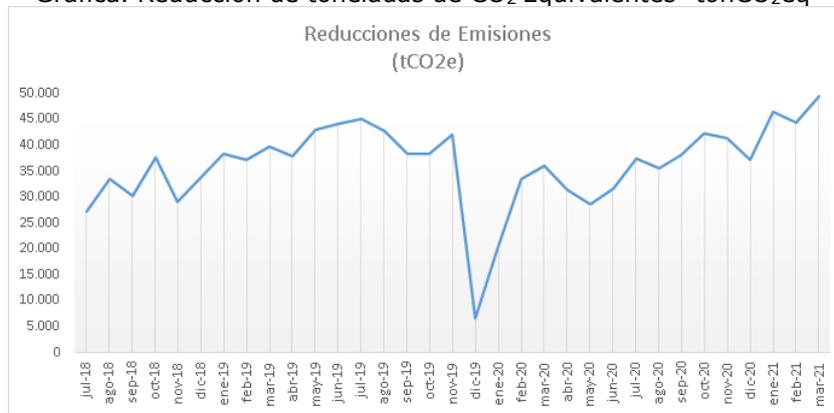
Gráfica. Reducción de toneladas de CO₂ Equivalentes -tonCO₂eq-

En la gráfica se observa que en el mes de marzo de 2021 la reducción de toneladas de CO₂eq mantiene incremento luego de un declive notorio en el mes de diciembre de 2019 pasando de 6.710 tCO₂eq a 49.501 tCO₂eq y aumenta con respecto al mes de febrero de 2021, que fue de 44.387 tCO₂eq.

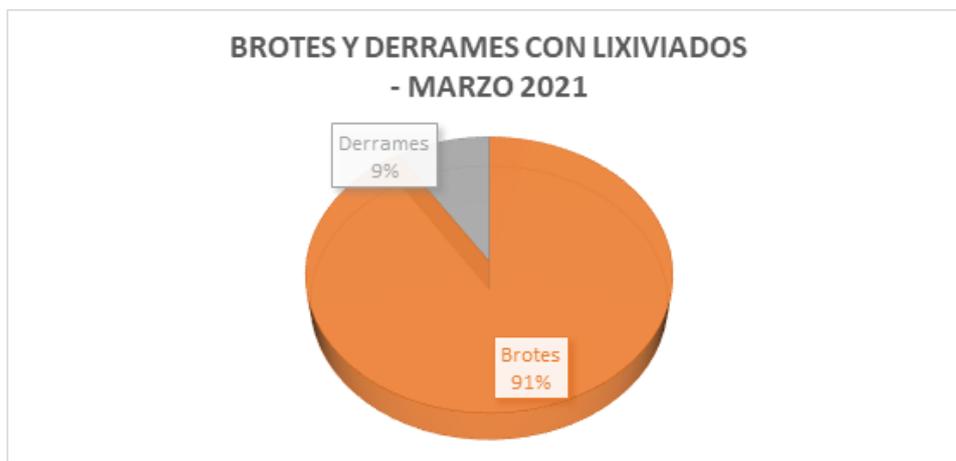
A partir del seguimiento realizado por la interventoría mediante visitas técnicas al proyecto, durante el mes de marzo se reportaron veinte (20) brotes activos, dos (2) derrames en el Sistema de Tratamiento de Lixiviados, sin reporte de contingencias en la plataforma VITAL del Ministerio de Ambiente y Desarrollo Sostenible. En la siguiente gráfica, se relacionan los eventos por tipo (Brotes y derrames) que se reportaron en el mes de marzo de 2021.

Gráfica #: Brotes y derrames de lixiviados reportados en marzo 2021.

De los derrames reportados el día 16 de marzo en los SBR y en la Unidad FQ3 de la PTL, entre las causas se evidencian fallas en el mantenimiento de las tuberías que conducen el lixiviado desde el SBR hasta el FQ3, ocasionando taponamiento y el derrame de lixiviado sobre el suelo.

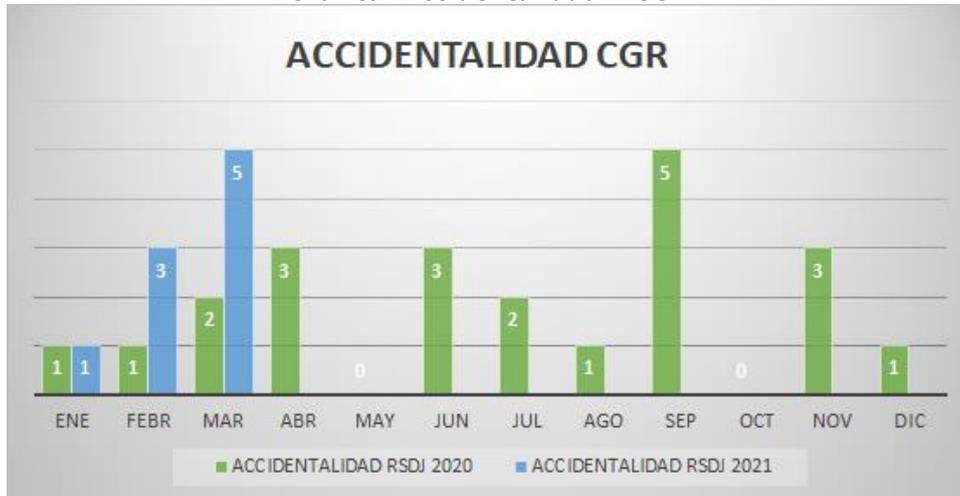
Gráfica. Accidentalidad – CGR

Accidentalidad: Para el periodo comprendido entre el 01 al 30 de marzo, Se presenta 5 accidentes laborales, reportados por el operador CGR de los cuales 3 accidentes laborales fueron con personal directo, simultáneamente 2 accidentes se presentaron en los contratistas (Transpotours y Consyped).

De acuerdo con lo anterior, para este periodo la accidentalidad y la severidad aumentó respecto al año 2020
