Disposición Final Gestión de Residuos Hospitalarios Recolección, Barrido y Limpieza – ASE # _____

Período de análisis: Agosto 2021

1. ASPECTOS GENERALES DEL CONTRATO.

Informe mensual de Supervisión y Control

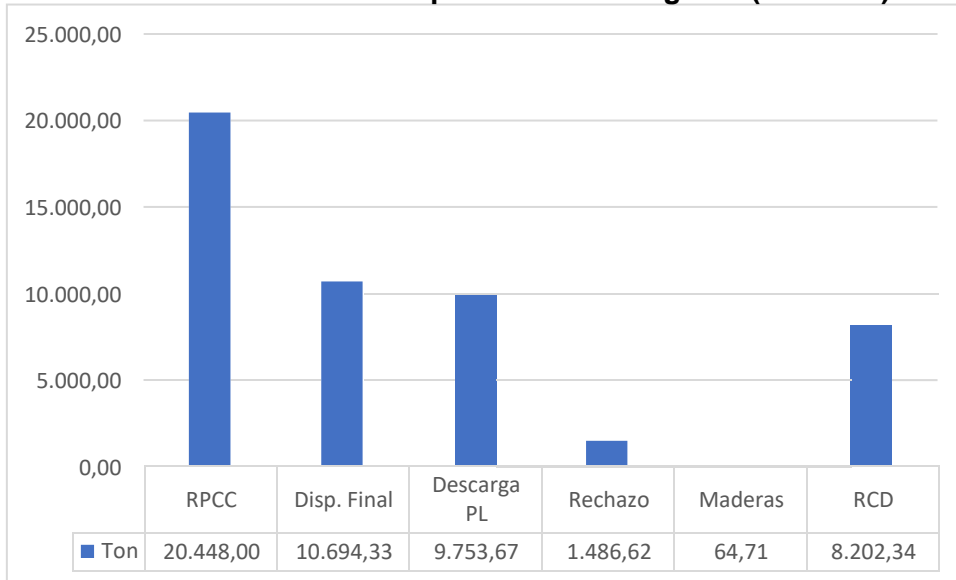
Gráfica 1: Consolidado tipo de residuos agosto (Ton/mes)

De la tabla 2 se observa que durante el mes de **agosto** se generó una recolección de **20.448** ton de residuos de puntos críticos o clandestinos, de los cuales **9.753,67** ton fueron ingresados al punto limpio correspondientes al 48% de los RPCC recolectados; de allí se obtuvo una separación de **8.202,34** ton de RCD (84%) y un rechazo de **1.486,62** ton (15%), estos últimos llevados a disposición final en el Relleno Sanitario en pedios de Doña Juana. Esto muestra una disminución de **2.720,83** ton de RCD y un aumento **112,37** ton de rechazo, con relación a las cantidades generadas en el mes de julio.

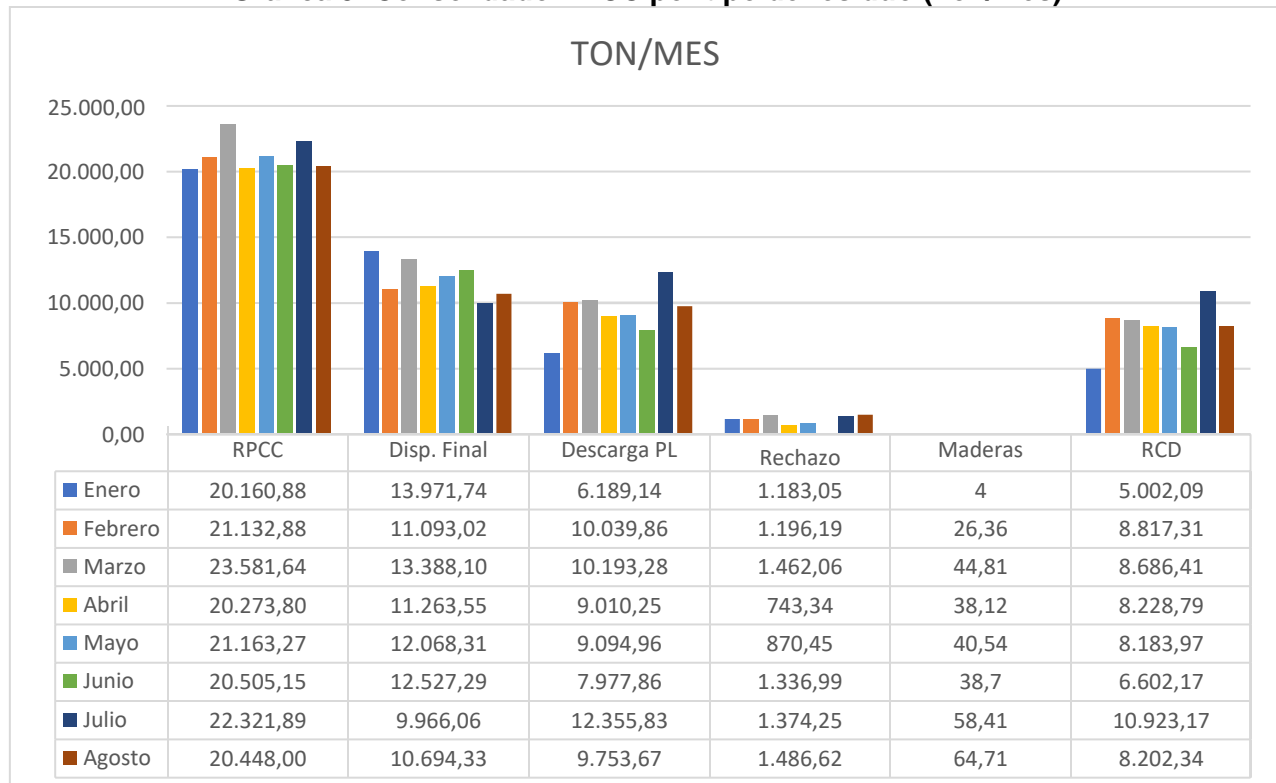
Gráfica 3: Consolidado RPCC por tipo de residuo (Ton/mes)

De las gráficas 3 y 4, para el mes de agosto se redujo en un 21% la cantidad de RPCC que ingresaron al punto limpio respecto de lo que ingresó en el mes de julio, consecuentemente se presentó una disminución del 25% en los RCD recuperados. Sin embargo, los rechazos tuvieron un comportamiento contrario, para el mes del presente informe, ya que las cantidades generadas fueron superiores en un 8% respecto del mes inmediatamente anterior.

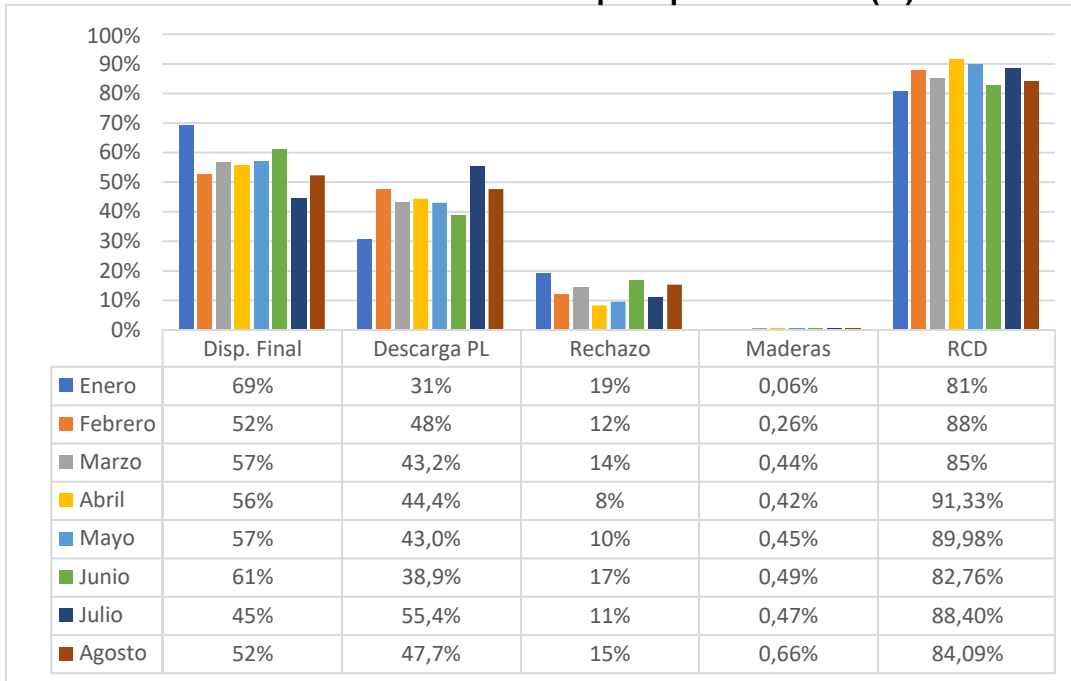
Gráfica 4: Consolidado RPCC por tipo de residuo (%)

*Rechazos, maderas y RCD, en función de las Descargas en Punto Limpio
