## 1. DATOS DEL INFORME

**Período de análisis: Octubre 2025**

## **INFORME MENSUAL DE SUPERVISIÓN, MONITOREO Y CONTROL**

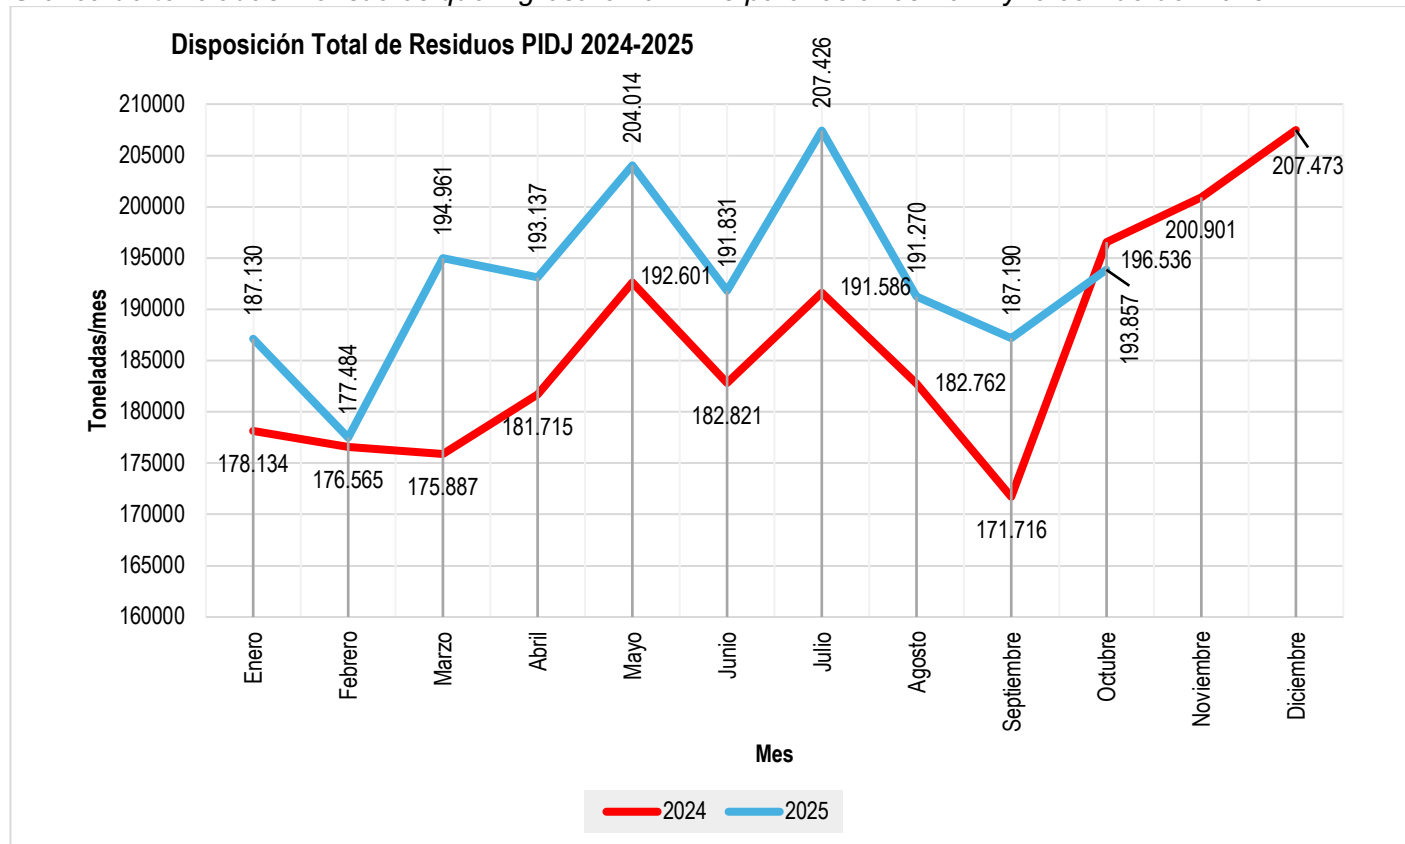
*Grafica de toneladas mensuales que ingresaron al PIDJ para los años 2024 y lo corrido del 2025.*

A continuación, se presenta el registro de las toneladas de residuos dispuestas en las celdas del Relleno Sanitario ubicado en el interior del Parque de Innovación Doña Juana (PIDJ). Para este análisis se comparan los volúmenes recibidos durante todo el año 2024 con las cifras reportadas en lo corrido del año 2025.

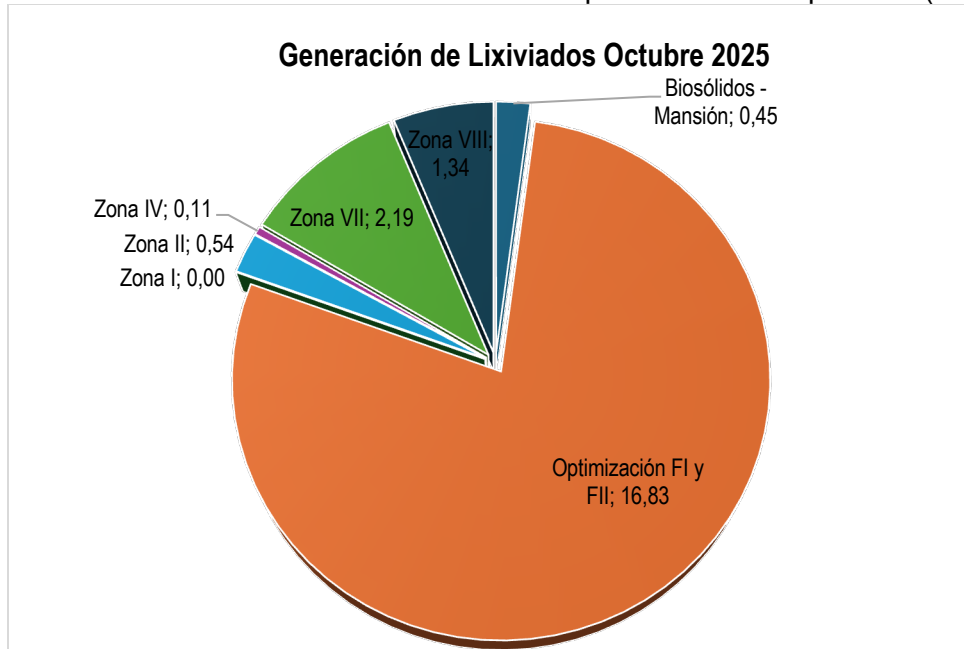
Grafica. Caudales de Lixiviados Generados por Zonas de Disposición (l/s)

A continuación, se relacionan los caudales promedios de lixiviados generados por zonas durante octubre de 2025.

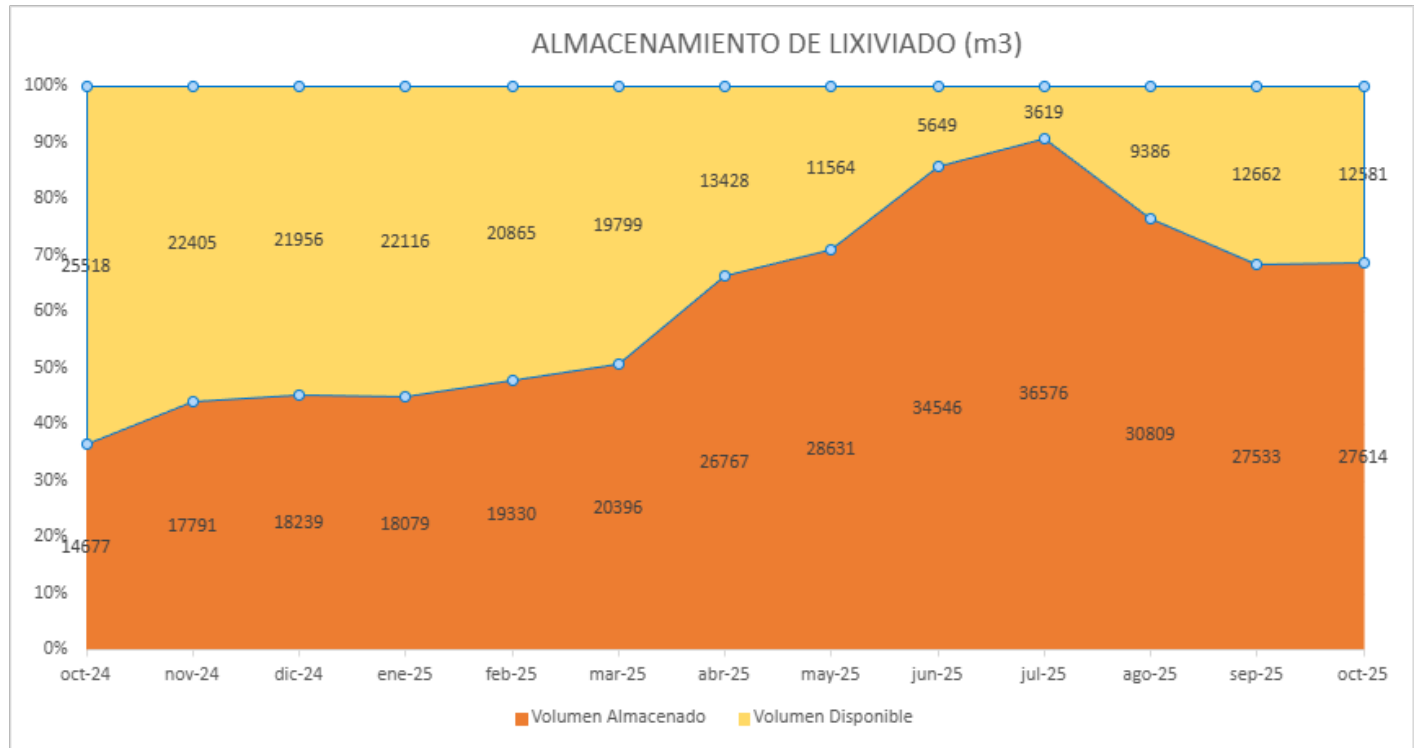
Gráfica. Volumen de Almacenamiento de Lixiviados.

El Sistema de Tratamiento de Lixiviados cuenta con diez (10) pondajes para el almacenamiento, regulación y homogenización de lixiviados para una capacidad total de 40.195 m<sup>3</sup>; sin embargo, un (01) pondaje se encuentra deshabilitado por parte de CGR Doña Juana (Pondaje Zona IV), los nueve pondajes habilitados cuentan con un volumen disponible de 12.581 m<sup>3</sup> a corte del 31 de octubre del 2025, el cual corresponde a la sumatoria de los volúmenes remanentes del pondaje 7, pondaje secador de lodos, pondajes de la zona II y pondajes de la PTL, es decir, se cuenta con un remanente disponible del 31,3% en el almacenamiento.

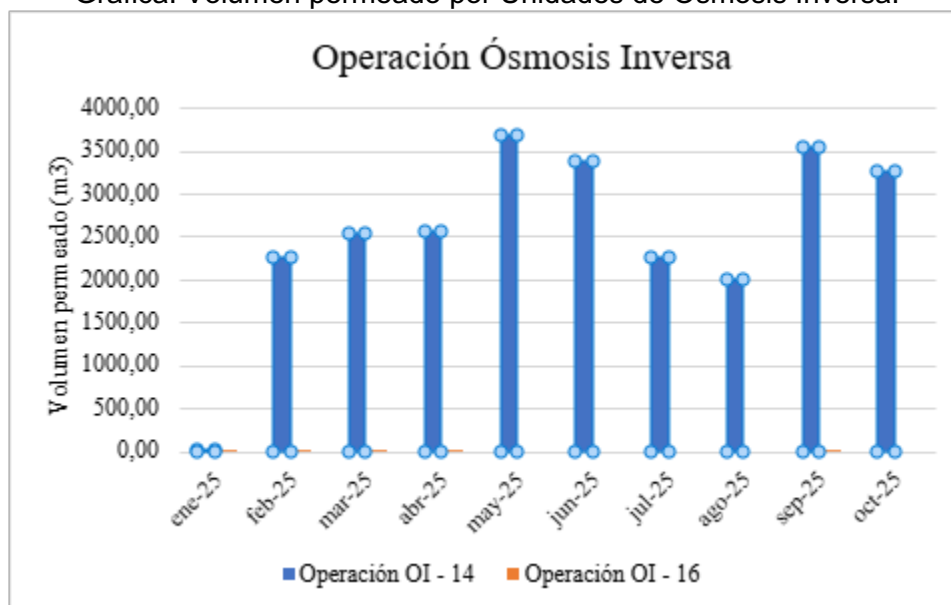
Gráfica. Volumen permeado por Unidades de Ósmosis Inversa.

**Operación Ósmosis Inversa:** Durante el mes de octubre, de acuerdo con lo presentado por el Concesionario y verificado por la Interventoría Inter DJ, la unidad de Ósmosis Inversa #14 operó de manera intermitente, mientras que no se registró operación en la unidad de Ósmosis Inversa #16; es decir, que durante el mes objeto de seguimiento, se obtuvo un volumen permeado de 3.259,5 m³ (1,26 L/s), lo que correspondería en promedio para el periodo de informe al 4,7% del lixiviado descargado al tramo II del río Tunjuelo.

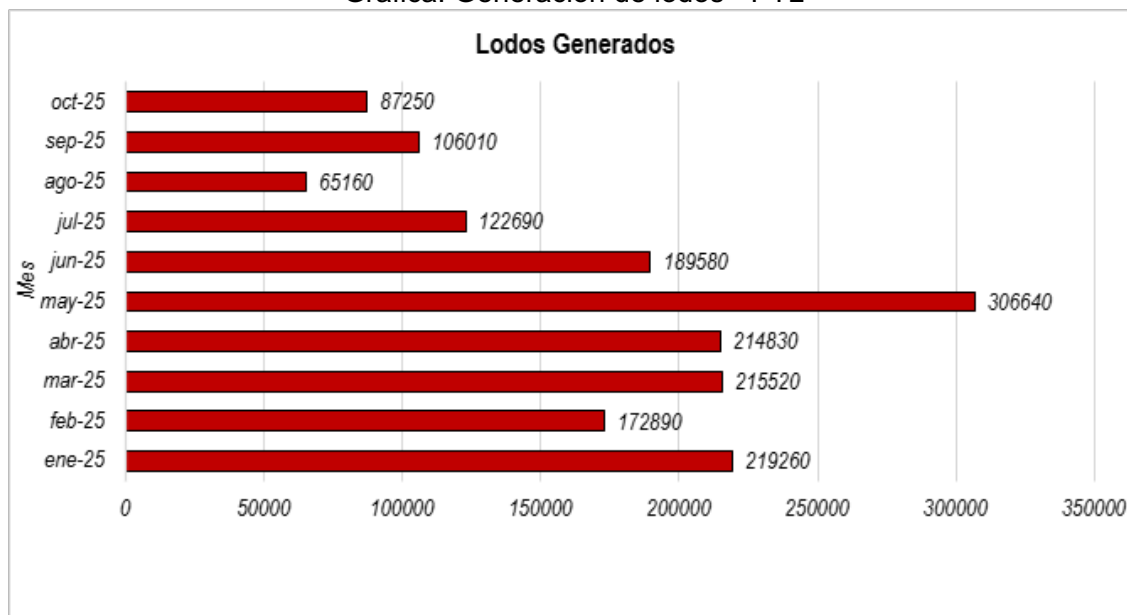
Grafica. Generación de lodos - PTL

De acuerdo con el reporte de la Interventoría Inter DJ, durante el mes de octubre de 2025, en la PTL, las actividades de purga de lodos adelantadas por el Concesionario CGR Doña Juana generaron 87.250 kg de lodos que fueron trasgadas posteriormente hacia la Celda de Cantera Eterna. A continuación, se presente la gráfica donde se detalla el comportamiento en la generación de lodos entre enero y junio de 2025, encontrando que para el periodo actual de seguimiento se redujo un 17,7% en la producción de lodo con respecto al mes anterior.

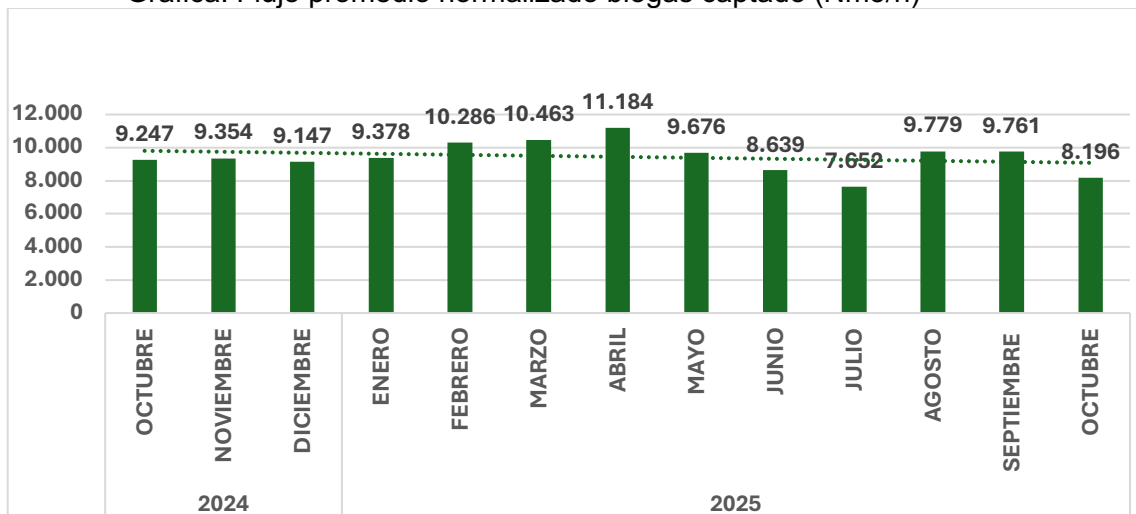
Grafica. Flujo promedio normalizado biogás captado (Nm<sup>3</sup>/h)

Durante el mes de octubre de 2025 se presentó una disminución de aproximadamente del 16% en la captación de biogás con respecto al mes anterior. En este mes se conectaron 32 chimeneas nuevas y se desconectaron 18 chimeneas, estas desconexiones se presentan debido a la secuencia de llenado de la zona de disposición.

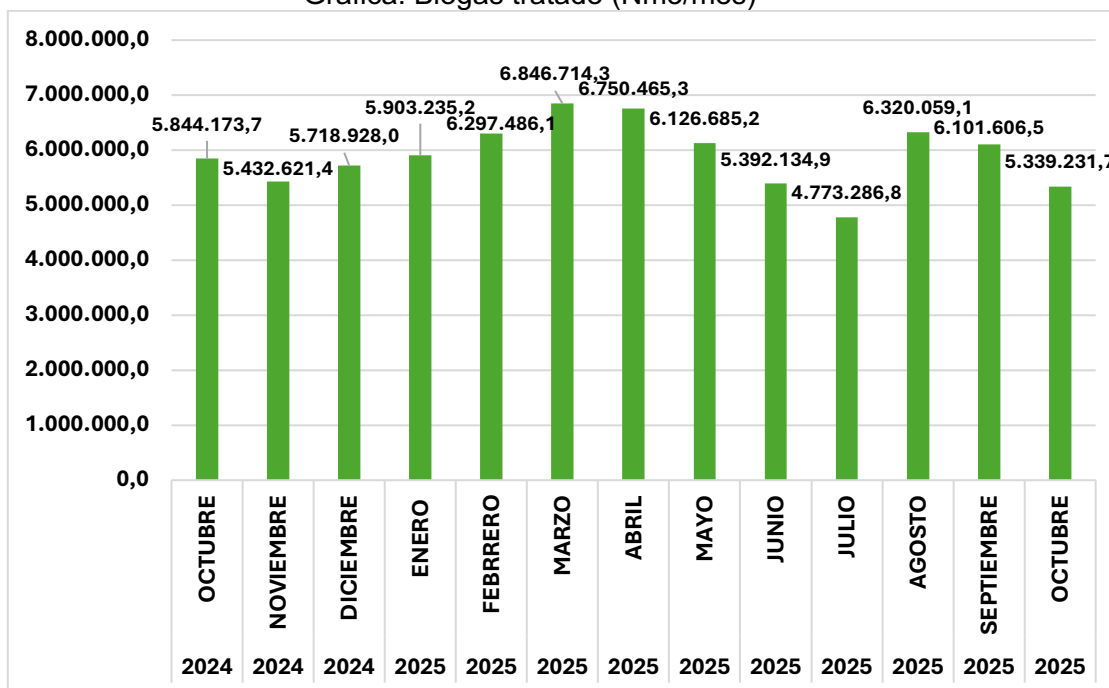
Grafica. Biogás tratado (Nm<sup>3</sup>/mes)

En el mes de octubre se presentó una disminución aproximada de 12,49% en la cantidad de biogás tratado con respecto al mes de septiembre; la reducción térmica en la etapa de tratamiento se logra a través de las 3 antorchas que posee la planta de biogás. Las 3 antorchas estuvieron operativas los 31 días del mes de octubre.

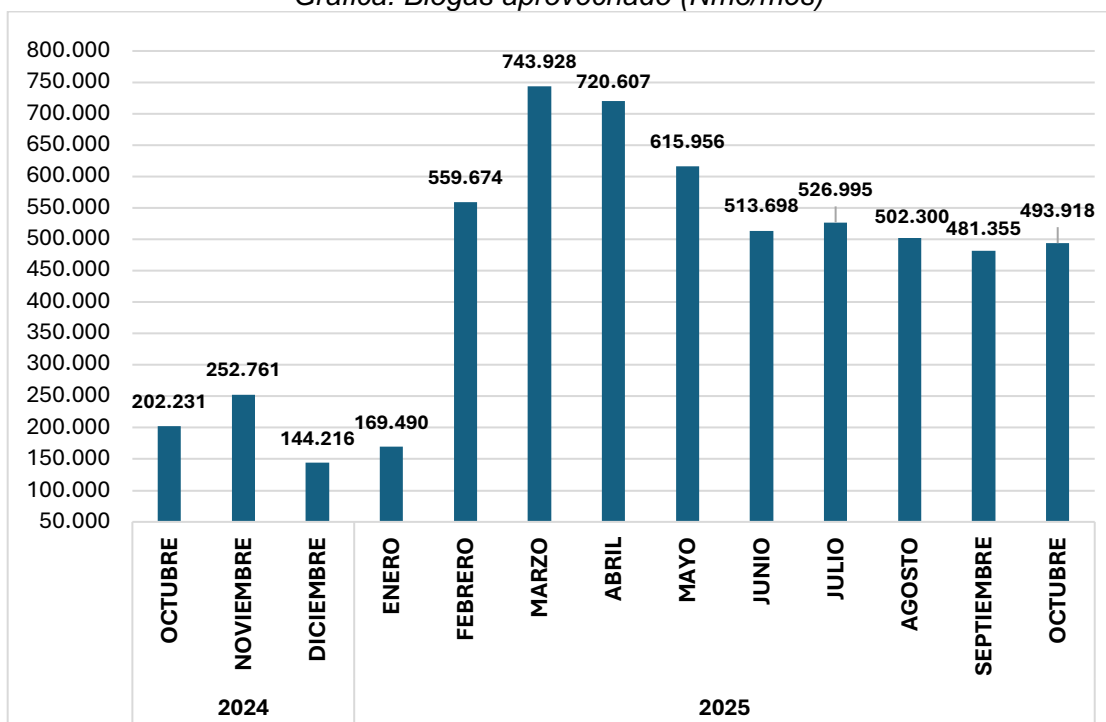
*Grafica. Biogás aprovechado (Nm3/mes)*

Con relación al flujo de biogás aprovechado, para el mes de octubre 2025 hubo un aumento aproximado del 2,6% con respecto al mes anterior. Estuvieron operativos de manera intermitente los motogeneradores 3 y 4. El motogenerador 2 y el motogenerador 1 no estuvo en operación

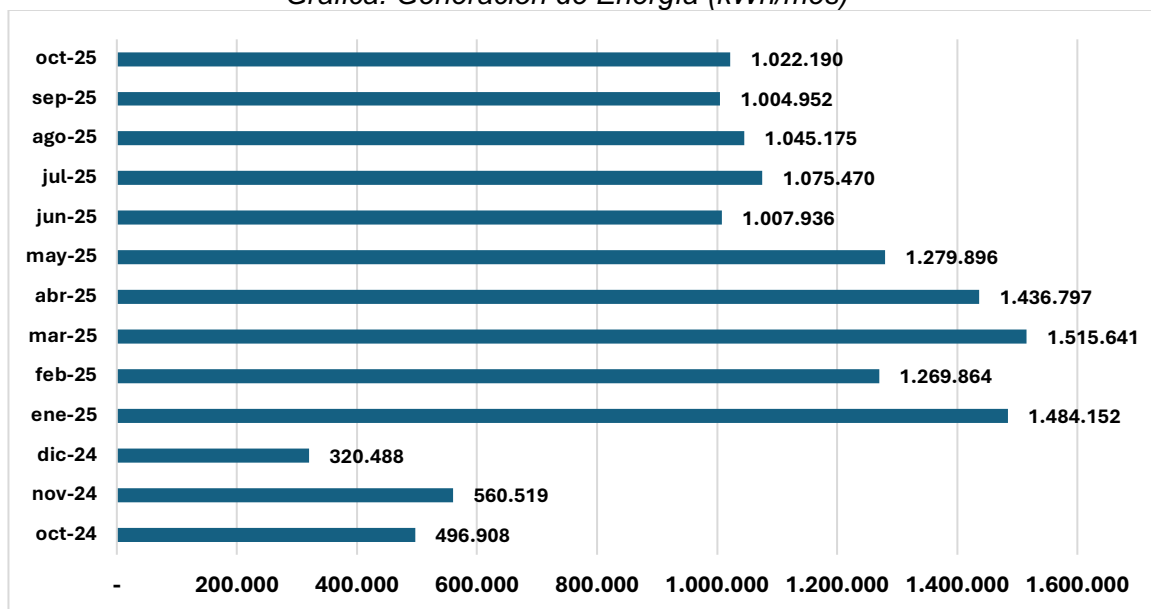
*Grafica. Generación de Energía (kWh/mes)*

En cuanto a la generación de energía eléctrica, que se registra por el sistema SCADA, durante el periodo en mención del presente informe se presentó un aumento del 1,7% en comparación con el mes de septiembre.

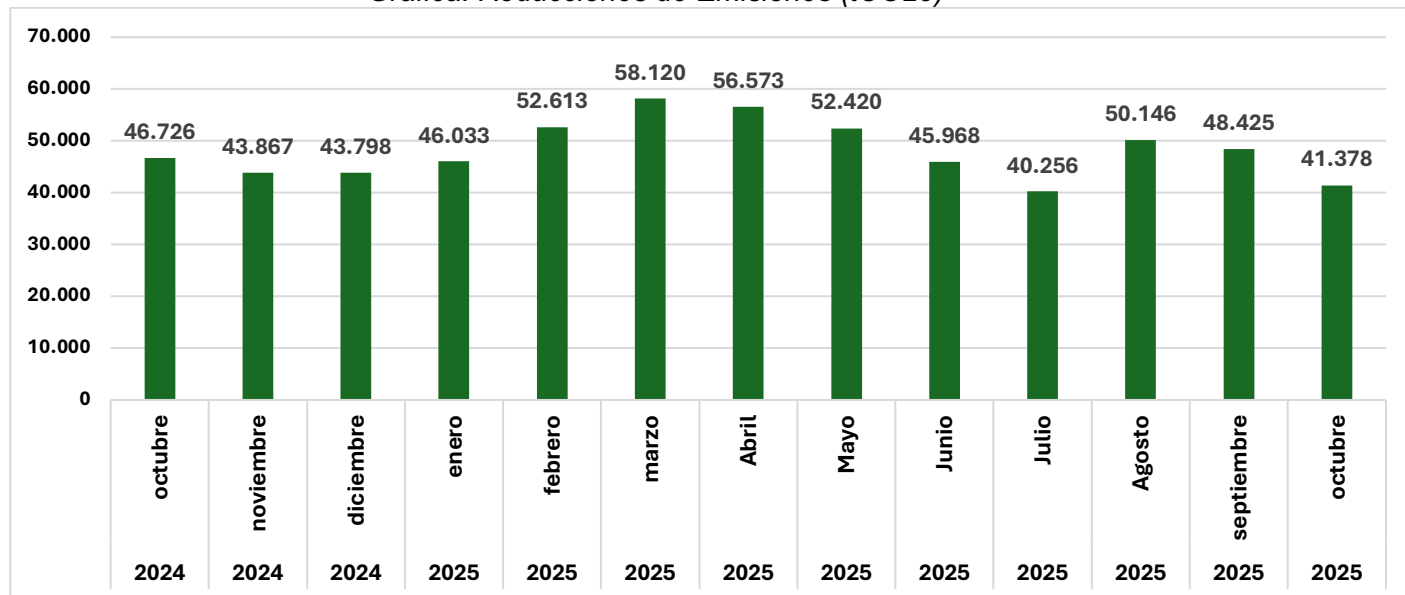
*Grafica. Reducciones de Emisiones (tCO<sub>2</sub>e)*

La gráfica anterior, muestra una disminución de aproximadamente 14,56% en la reducción de toneladas de CO<sub>2</sub> equivalentes (TCO<sub>2</sub>e) con respecto al mes de septiembre, es importante resaltar que el dato es estimado, y corresponde a toneladas de CO<sub>2</sub> equivalentes reducidas que se registra en el sistema SCADA que tiene el concesionario Biogás Colombia SAS ESP, para realizar el control de sus operaciones en planta; sin embargo, estas cifras aún no corresponden a TCO<sub>2</sub>e certificadas por el Estándar CERCARBONO, posterior a revisión de concepto de Organismo de Validación y Verificación (OVV).

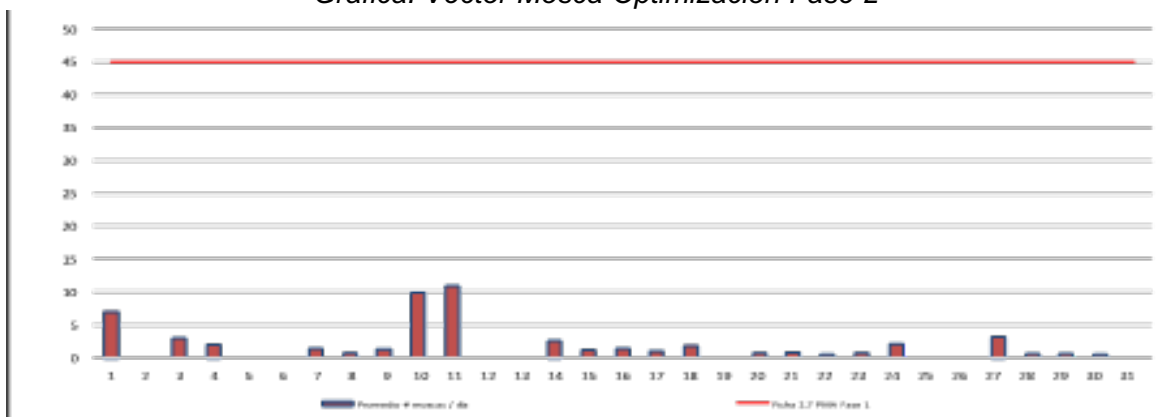
*Grafica. Vector Mosca Optimización Fase 2*

Durante el periodo evaluado de octubre el Concesionario ejecutó actividades de monitoreo del vector mosca con una periodicidad diaria, instalando dispositivos en el perímetro del frente de disposición, acorde a la metodología contenida en la ficha 2.7 del PMA de Fase 1. De igual manera, realizó la instalación de platillos atrapamoscas en oficinas y áreas como método de captura realizando cambio con una frecuencia semanal o diaria, de acuerdo con las condiciones de proliferación en el área de influencia. A continuación, se relacionan los resultados obtenidos. De acuerdo con la información emitida por la interventoría se evidencia que durante el periodo evaluado el vector mosco se mantuvo dentro del límite permisible acorde a la ficha 2.7 del PMA de Fase 2.

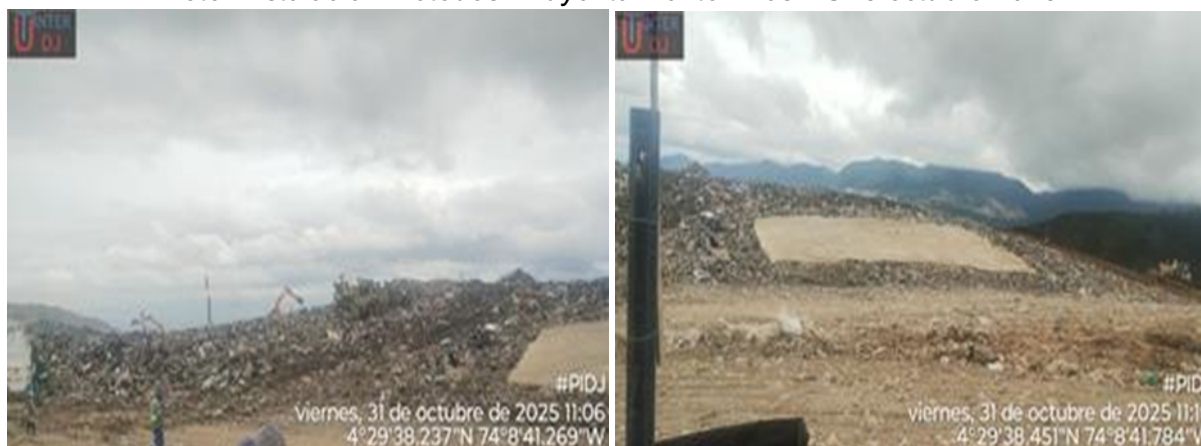
*Foto. Instalación Métodos Ahuyentamiento Aves RSDJ octubre 2025*

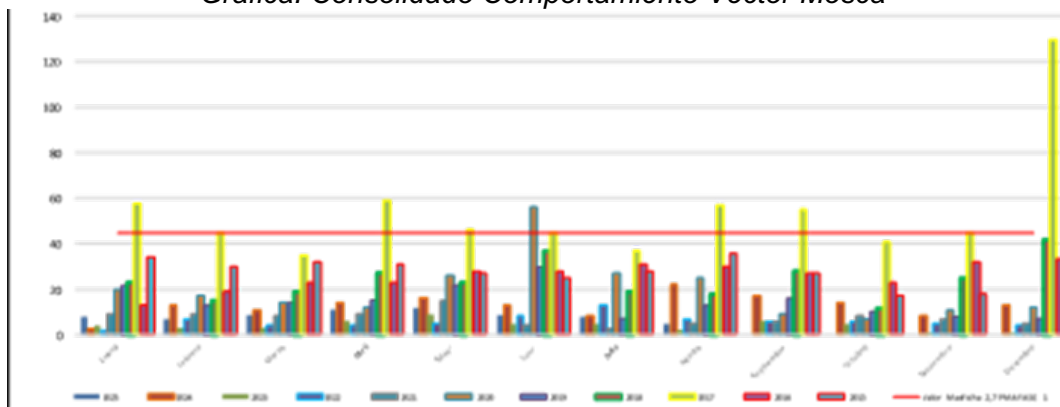
*Grafica. Consolidado Comportamiento Vector Mosca*

Como resultado, se evidencia que durante el periodo evaluado el vector mosco se mantuvo dentro del límite permisible acorde a la ficha 2.7 del PMA de Fase 1.
