**Período de análisis: junio de 2026**

# INFORME MENSUAL DE SUPERVISIÓN, MONITOREO Y CONTROL

### 1.1 Registro de residuos dispuestos en el Parque de Innovación Doña Juana

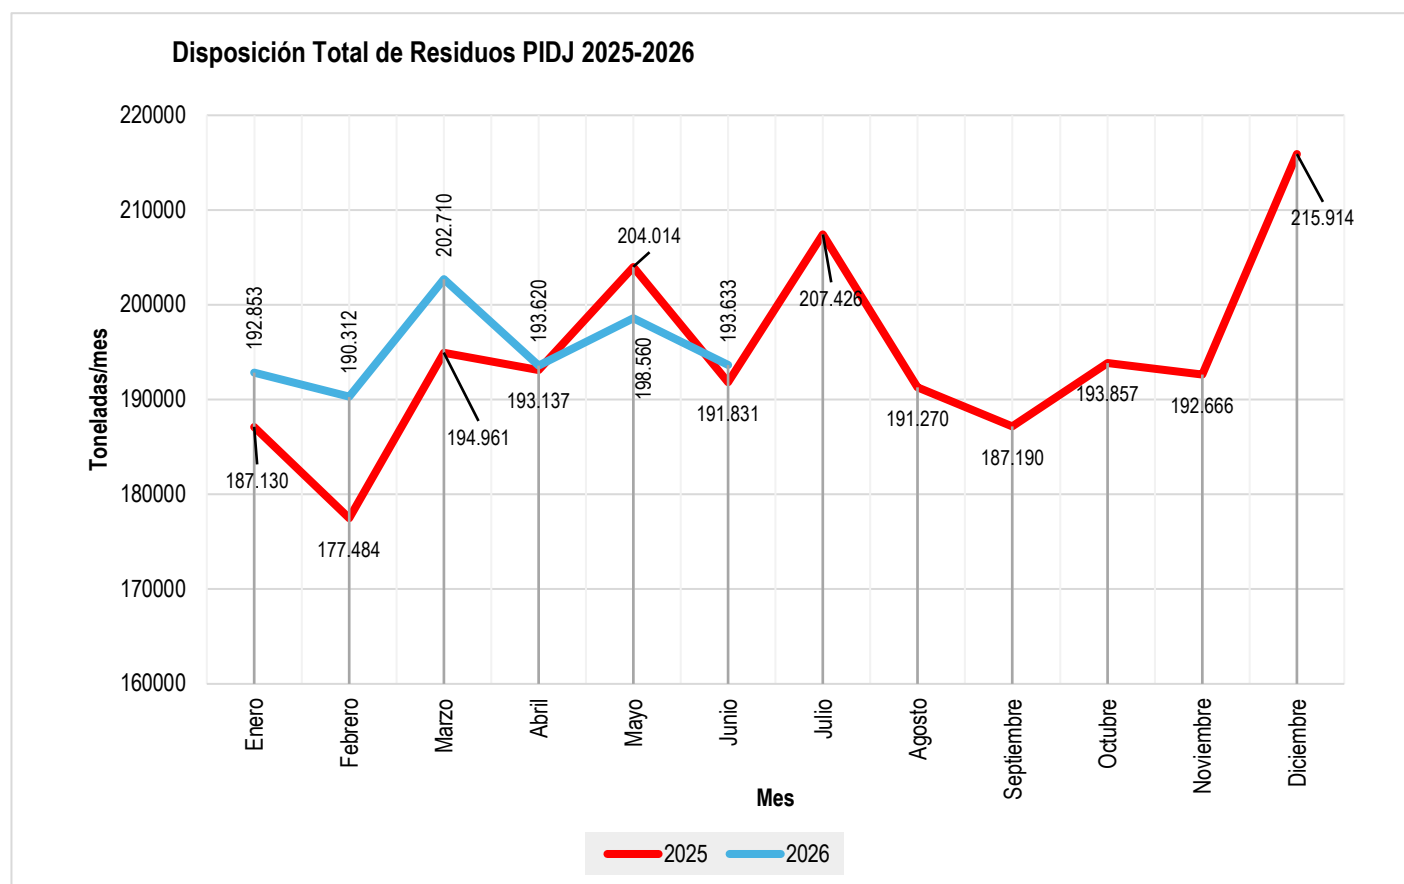
*Grafica de toneladas mensuales que ingresaron al PIDJ para los años 2025 y lo corrido del 2026.*

A continuación, se ilustra el registro de las toneladas de residuos dispuestas en las celdas del Relleno Sanitario ubicado en el interior del Parque de Innovación Doña Juana (PIDJ). Para este análisis se comparan los volúmenes recibidos durante todo el año 2025 con las cifras reportadas en lo corrido del año 2026.

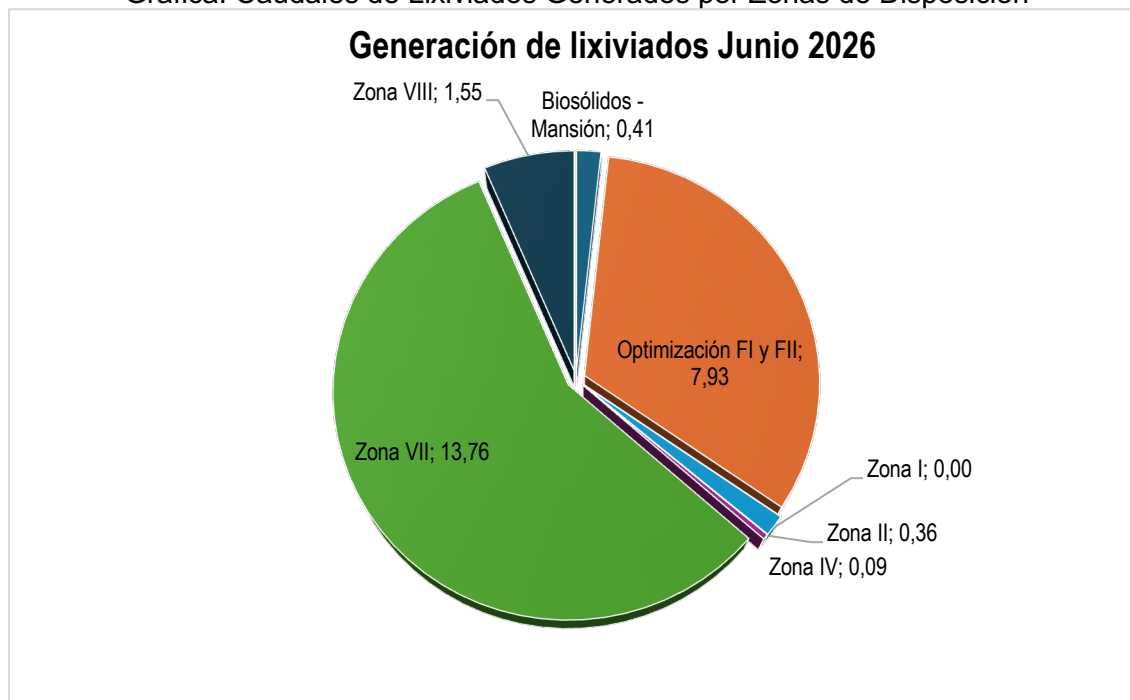
Grafica. Caudales de Lixiviados Generados por Zonas de Disposición

A continuación, se relacionan los caudales promedios de lixiviados generados por zonas durante junio de 2026.

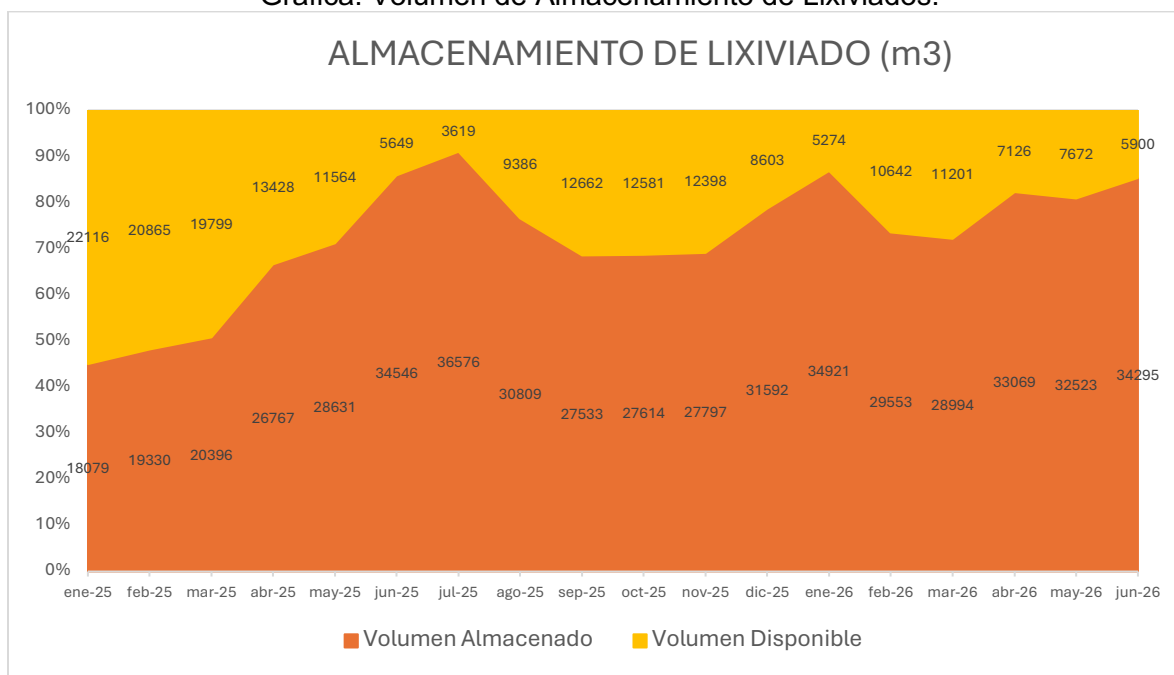
Gráfica. Volumen de Almacenamiento de Lixiviados.

El Sistema de Tratamiento de Lixiviados cuenta con diez (10) pondajes para el almacenamiento, regulación y homogenización de lixiviados ; sin embargo, un (01) Pondaje no está interconectado a la red de conducción de lixiviados por parte de CGR Doña Juana (Pondaje Zona IV), los nueve pondajes habilitados cuentan con una capacidad total de 40.195 m<sup>3</sup> y un volumen disponible de 5.900 m<sup>3</sup> a corte del 30 de junio del 2026, el cual corresponde a la sumatoria de los volúmenes remanentes del pondaje 7, Pondaje secador de lodos, pondajes de la zona II y pondajes de la PTL, es decir, se cuenta con un remanente disponible del 14,7% en el almacenamiento.

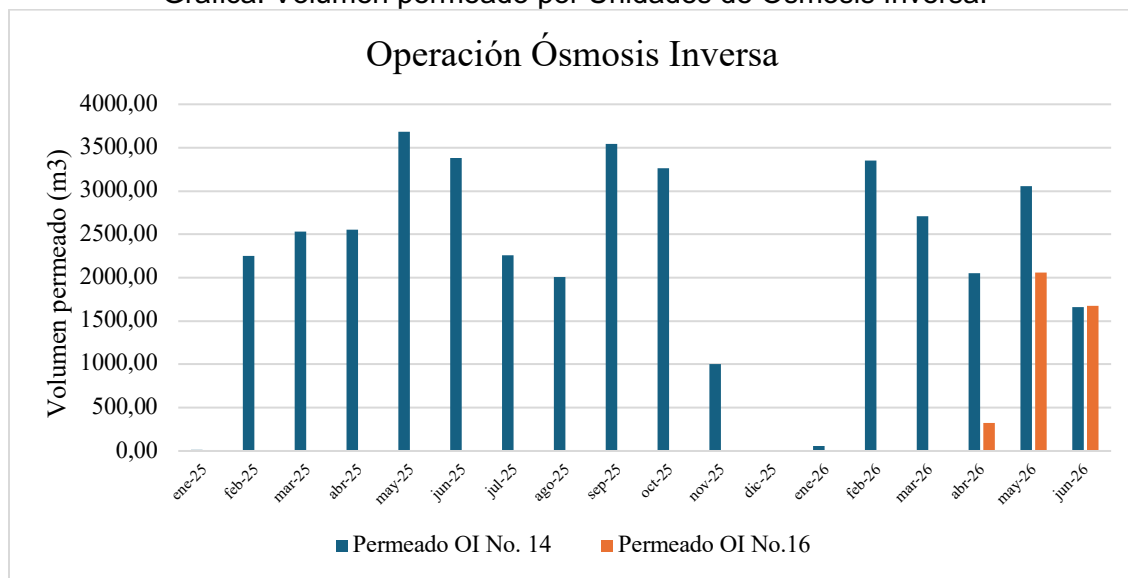
Gráfica. Volumen permeado por Unidades de Ósmosis Inversa.

**Operación Ósmosis Inversa:** De acuerdo con lo informado por el Concesionario y verificado por la Interventoría Inter DJ, la unidad de Ósmosis Inversa No. 14 registró durante el mes un volumen de alimentación de 3.316,2 m<sup>3</sup>, equivalente a un caudal promedio de (1,28 L/s). Para la unidad de ósmosis inversa No. 16, un volumen de alimentación de 3.345,8 m<sup>3</sup>, lo que corresponde a un promedio de (1,29 L/s), con una relación permeado y rechazo del 50-50%, lo que equivale a que durante el mes objeto de seguimiento se descargó en la caja de salida de la PTL hacia el tramo II del río Tunjuelo, un volumen aproximado de agua permeada de 1658,10 m<sup>3</sup> (0,64 L/s) de la unidad No. 14 y de 1672,90 m<sup>3</sup> (0,65 L/s) correspondiente a la unidad No. 16, lo que corresponde aproximadamente al 5,28 % del total del caudal vertido.

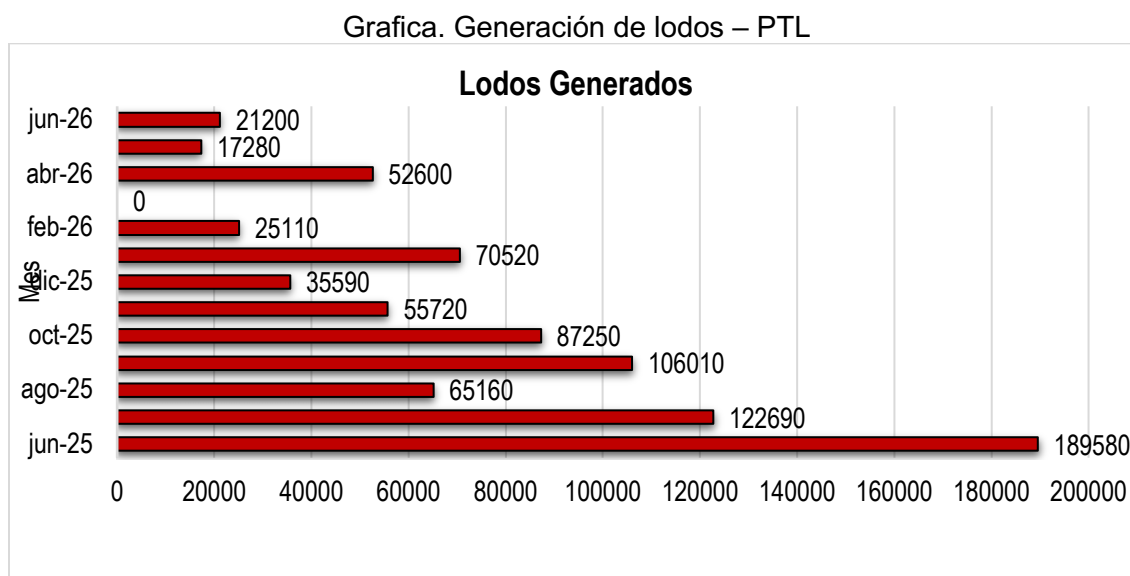
De acuerdo con el reporte del Concesionario y de la Interventoría Inter DJ, durante el mes de junio de 2026, en la PTL, las actividades de purga de lodos adelantadas por el Concesionario CGR Doña Juana generaron 21.200 kg de lodos que fueron trasegados posteriormente hacia la Celda de Lodos Sur de Zona VI. A continuación, se presente la gráfica donde se detalla el comportamiento en la generación de lodos entre junio 2025 y junio 2026, encontrando que para el periodo actual de seguimiento se aumentó en un 22,69% la producción de lodo con respecto al mes anterior que reporto disposición de lodos.

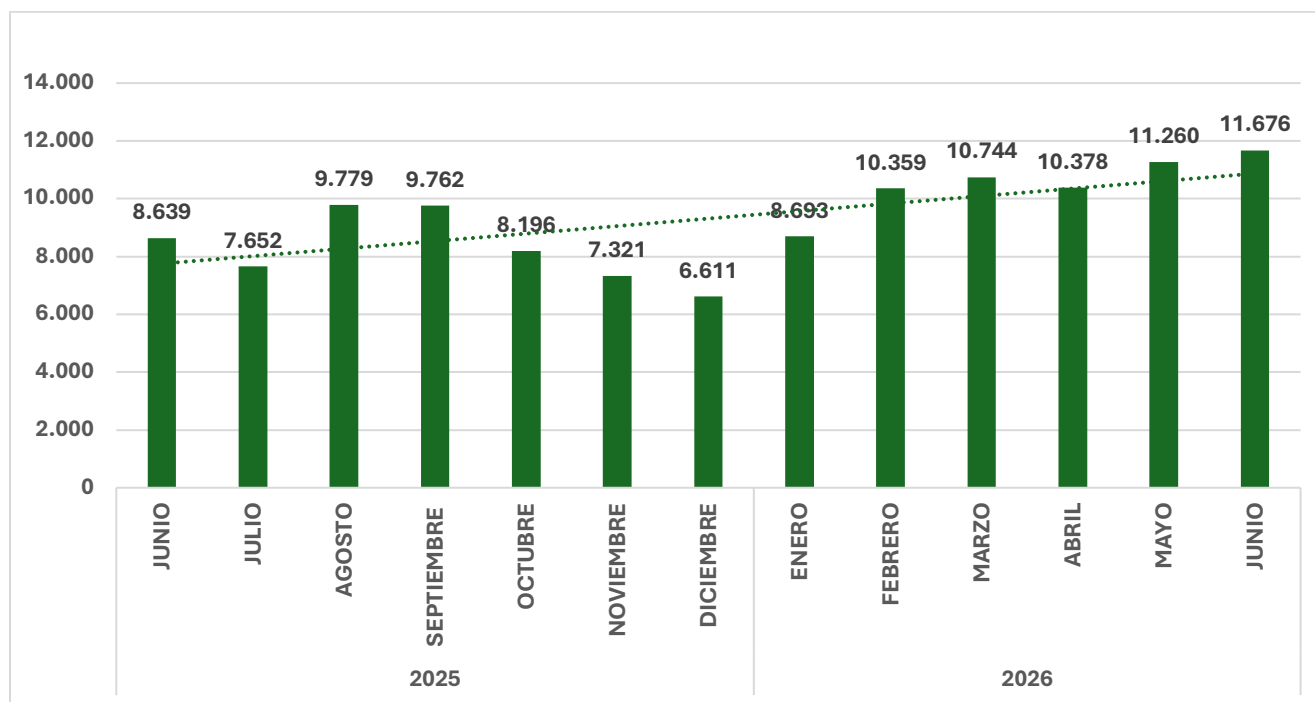
Grafica. Flujo de biogás captado Flujo promedio normalizado biogás captado (Nm<sup>3</sup>/h)

Durante el mes de junio de 2026 se presentó un aumento de aproximadamente del 3,69% en la captación de biogás con respecto al mes anterior. Según reporta el concesionario en el informe mensual durante el mes de junio conectó 15 chimeneas nuevas.

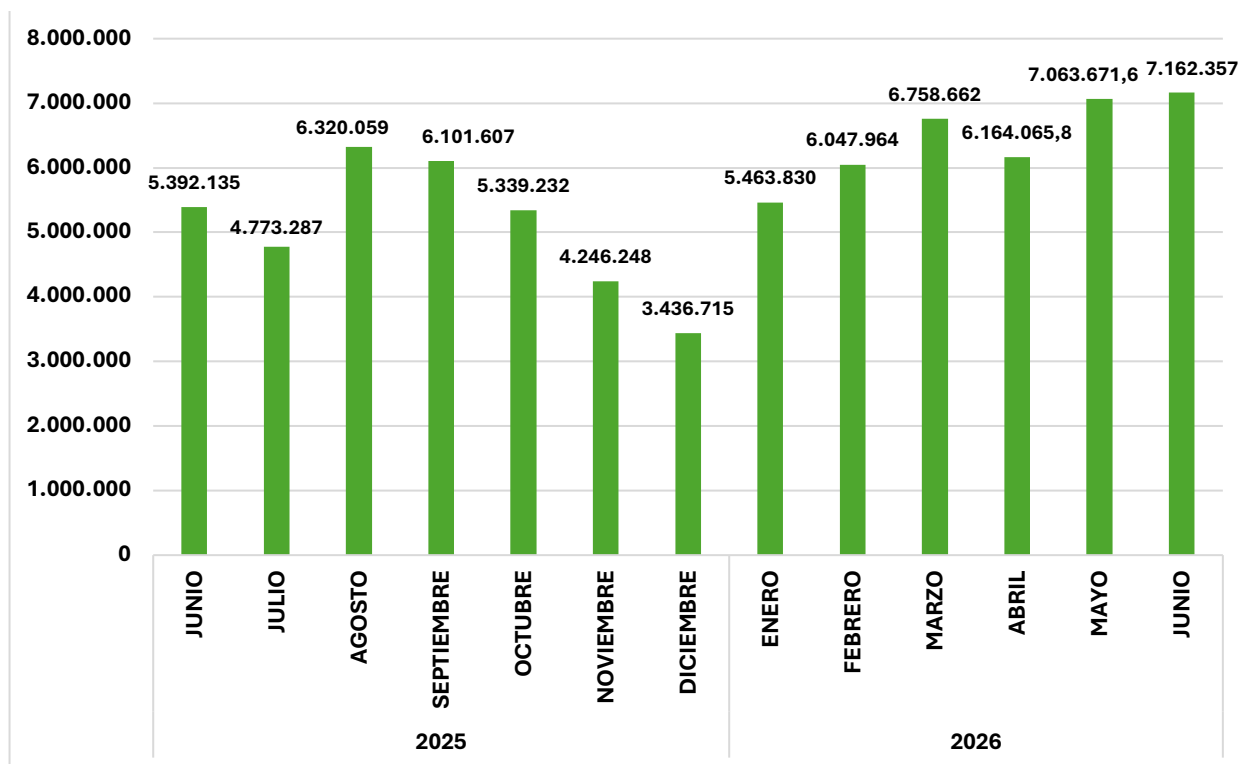
Grafica. Biogás tratado (Nm<sup>3</sup>/mes)

En el mes de junio se presentó un aumento aproximado de 1,39% en la cantidad de biogás tratado con respecto al mes de mayo; la combustión controlada en la etapa de tratamiento se logra a través de las 3 antorchas que posee la planta de biogás. Durante el mes de junio, las tres antorchas se mantuvieron operativas.

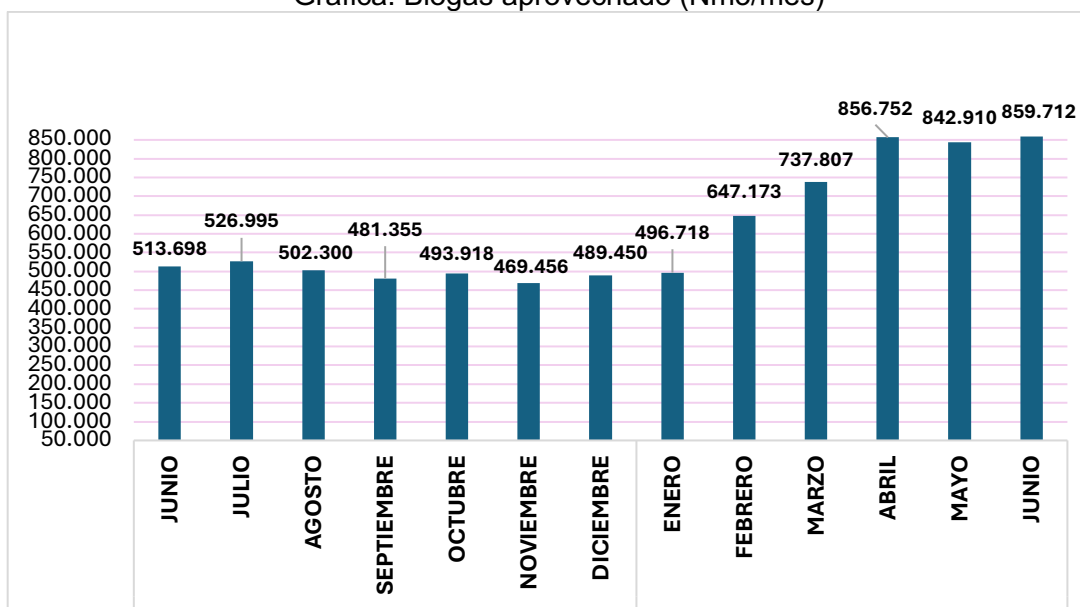
Grafica. Biogás aprovechado (Nm3/mes)

Con relación al flujo de biogás aprovechado, para el mes de junio 2026 hubo un aumento aproximado de 1,99% con respecto al mes anterior. Según lo informado por el concesionario durante el periodo, el motogenerador 1 operó 53,3 horas, el motogenerador 2 operó 8,8 horas, el motogenerador 3 operó 640 horas y el motogenerador 4 operó 672,7 horas. Esto de acuerdo con la autonomía técnica del Concesionario y la restricción de entrega a la red de hasta 1,7 MWh.

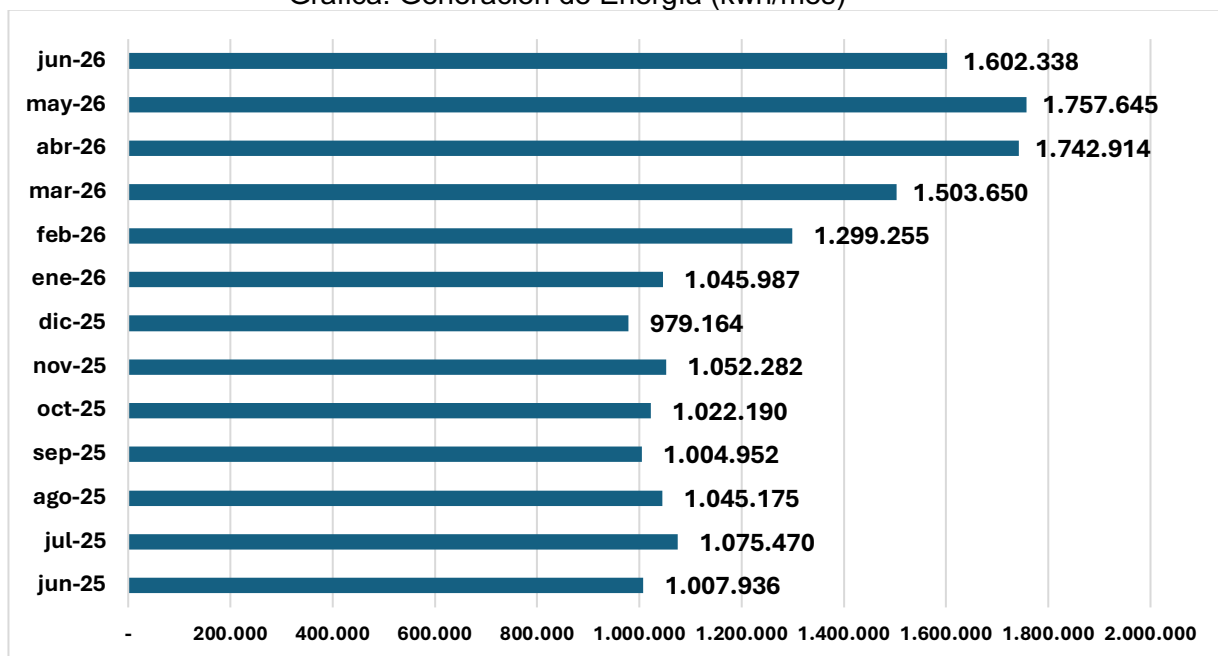
Grafica. Generación de Energía (kwh/mes)

En cuanto a la generación de energía eléctrica, que se registra por el sistema SCADA, durante el periodo en mención del presente informe se presentó una disminución aproximada de 8.83% en comparación con el mes de mayo.

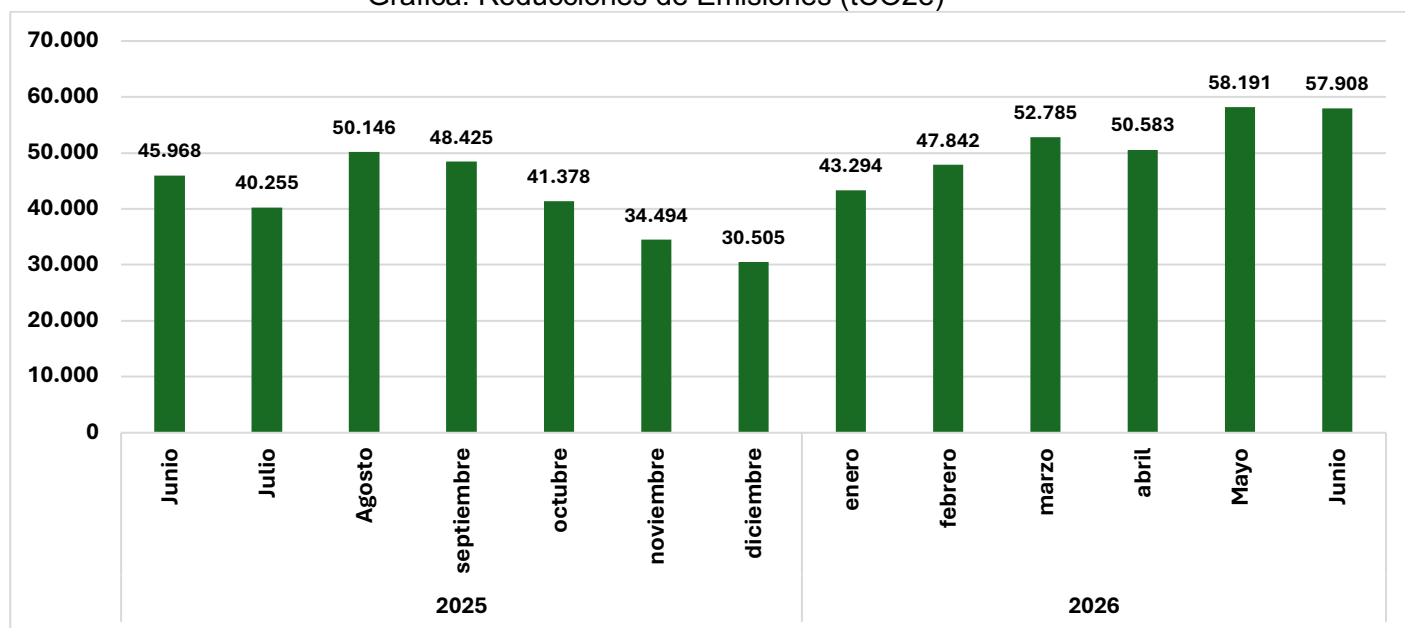
Grafica. Reducciones de Emisiones (tCO<sub>2</sub>e)

La gráfica anterior, muestra una disminución de aproximadamente 0.48% en la reducción de toneladas de CO<sub>2</sub> equivalentes (TCO<sub>2</sub>e) con respecto al mes de mayo, es importante resaltar que el dato es estimado, y corresponde a toneladas de CO<sub>2</sub> equivalentes reducidas que se registra en el sistema SCADA que tiene el concesionario Biogás Colombia SAS ESP, para realizar el control de sus operaciones en planta; sin embargo, estas cifras aún no corresponden a TCO<sub>2</sub>e certificadas por el Estándar CERCARBONO, posterior a revisión de concepto de Organismo de Validación y Verificación (OVV).

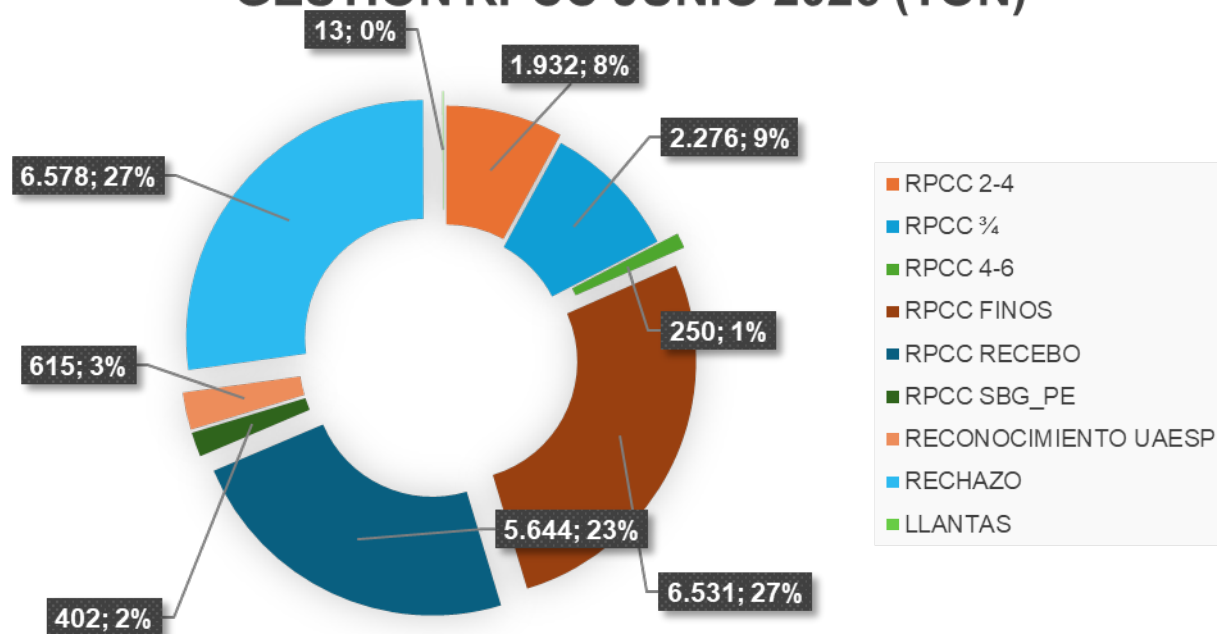
*Gráfica. Gestión RPCC junio de 2026*

La gestión de los residuos provenientes de puntos críticos y arrojo clandestino no solo permite recuperar zonas afectadas y mejorar el entorno, sino que también impulsa el aprovechamiento de materiales, reduce la presión sobre los recursos naturales y fortalece un modelo de ciudad más limpia, ordenada y sostenible.

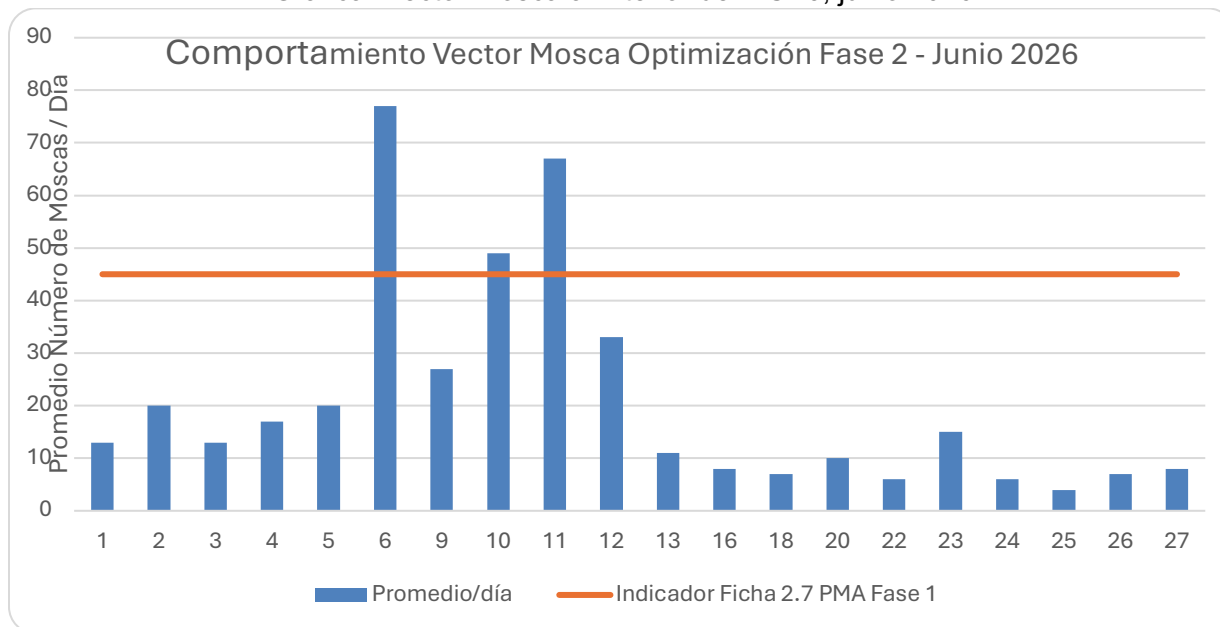
Gráfica: Vector Mosca al interior del RSDJ, junio 2026

Durante el periodo evaluado de junio el Concesionario ejecutó actividades de monitoreo del vector mosca con una periodicidad diaria, instalando dispositivos en el perímetro del frente de disposición, acorde a la metodología contenida en la ficha 2.7 del PMA de Fase 1. De igual manera, realizó la instalación de platillos atrapamoscas en oficinas y áreas como método de captura realizando cambio con una frecuencia semanal o diaria, de acuerdo con las condiciones de proliferación en el área de influencia. A continuación, se relacionan los resultados obtenidos. De acuerdo con los lineamientos avalados por la autoridad ambiental en las fichas del PMA de Fase 1 y Fase 2, el indicador de moscas/día aplica únicamente para las mediciones realizadas al interior del RSDJ, particularmente, en el perímetro del frente de disposición.

Como resultado, se evidencia que durante el periodo evaluado el vector mosca se mantuvo dentro del límite permisible acorde a la ficha 2.7 del PMA de Fase 1. No obstante, para el monitoreo efectuado se pudo observar que los días 6, 10 y 11 de junio, sobrepasando el valor de referencia definido.

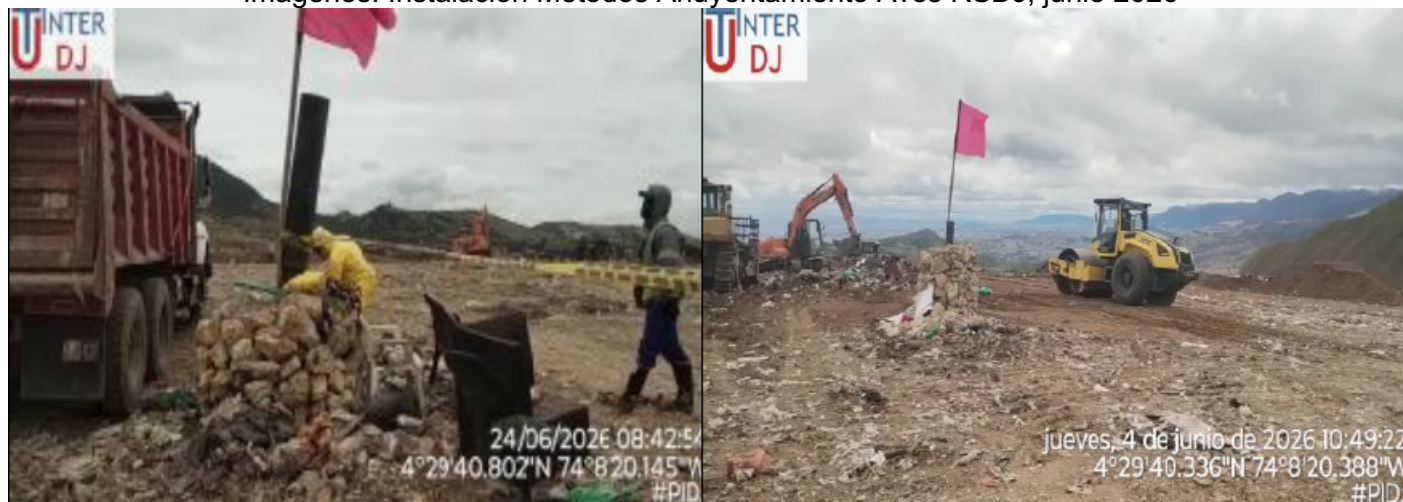
Imágenes: Instalación Métodos Ahuyentamiento Aves RSDJ, junio 2026

A continuación, se relaciona el registro de banderolas y/o cintas instaladas en el frente de disposición como método de ahuyentamiento. Así mismo, se relaciona la implementación de cobertura temporal como método de ahuyentamiento:
