| DATOS DEL INFORME | |
| X Disposición Final | Gestión de Residuos No Aprovechables |
| Período de análisis: abril de 2025 | |

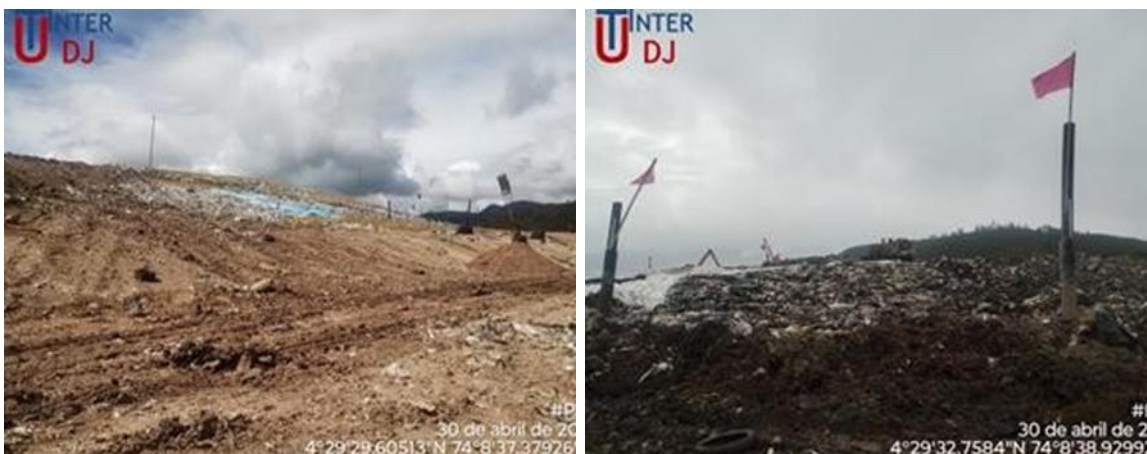
Foto No. 10-1. Instalación Métodos Ahuyentamiento Aves RSDJ abril 2025

En cuanto a **Aves**, Se continúa con la implementación de banderolas en las chimeneas ubicadas en el frente de disposición, lo anterior como mecanismo para el Ahuyentamiento de aves en el RSDJ.

A continuación, se relaciona el registro de banderolas y/o cintas instaladas en el frente de disposición como método de ahuyentamiento. Así mismo, se relaciona la implementación de cobertura temporal como método de ahuyentamiento:
