DATOS DEL INFORME

Disposición Final Gestión de Residuos No Aprovechables

Período de análisis: Enero de 2024

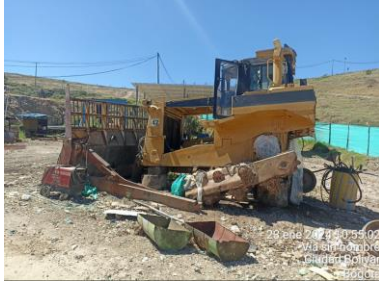
Imagen 1.

7. En visita de seguimiento operativo a los predios de Doña Juana el día 23 de enero de 2024, se evidencia en taller provisional de zona VII:
 8. Buldócer D8R con número interno 42 (imagen 1) continúa varado desde el 22 de marzo de 2022 por fallas del motor y del sistema de movimiento, los carriles y ruedas tensoras, soldadura y refuerzos de pecheras, instalación de mandos y de mangueras, informa el jefe de taller del Concesionario que el motor continúa en mantenimiento en SERVICAT, en la visita se verifica que no le han realizado avances en trabajos de mantenimiento de esta unidad.

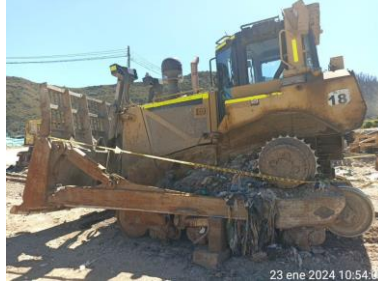
Imagen 2.

9. Buldócer D8R con número interno 18 (imagen 2) en mantenimiento del sistema de movimiento por cambio de rodamientos, la carrilería, ruedas tensoras y cadenas. Para el mes actual Enero de 2024, se reportó inoperativo (0,0) horas, reportándose (62) turnos sin operar y sin turnos operativos (0) turnos, para una operatividad del 0,0%. Salió a reparación, donde su último turno de operación fue el 12/12/2023.

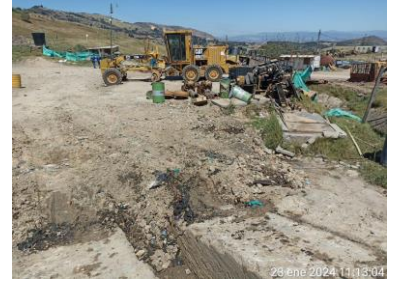
Imagen 3.

- b. Motoniveladora con número interno 29, en mantenimiento y reparación de inyectores y verificación del sistema de encendido. (imagen 3)

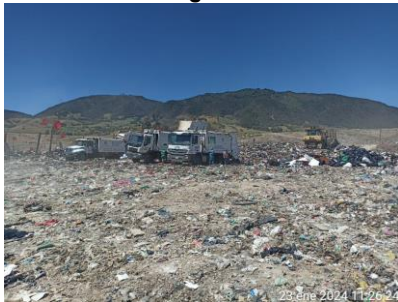
Imagen 4.

- En el frente de trabajo, se observó lo siguiente:
 10. Cupo para disposición de 10 a 12 vehículos en simultáneo. Tiempo de descarga de 5 minutos. (imagen 4) Ubicación: Terraza 1 plataforma VI-VII Tiempo: Seco con fuertes vientos.

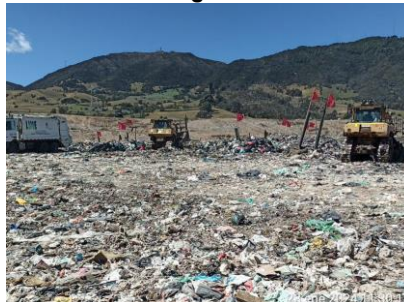
Imagen 5.

11. Disgregación: Buldóceres con numero internos 40 y 41 en disgregación de residuos. (imagen 5) Compactadora BOMAG con numero interno 43 en compactación de residuos. (imagen 6) Retroexcavadora Hitachi 200 y Komatsu 200 en escarificando y cargue con 6 volquetas en el costado occidental de terraza 1 plataforma VI. Retroexcavadora 210 Brazo Largo en adecuación de plataforma en Zona VIII costado Oriental. Retroexcavadora SANY en cargue de material pétreo (rajón) para chimeneas con ayuda de 1 volqueta.

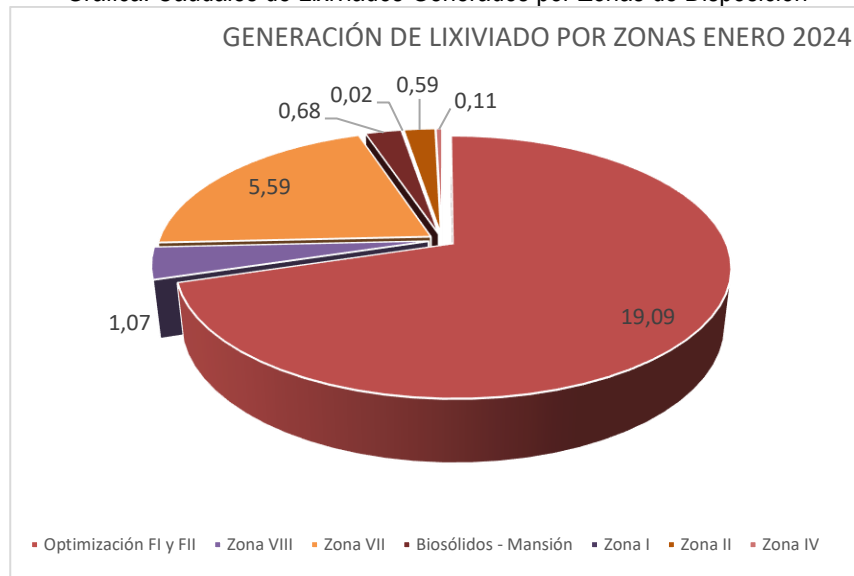
Grafica. Caudales de Lixiviados Generados por Zonas de Disposición

Generación de Lixiviados: Durante el periodo de enero del 2024, se obtuvo un promedio de caudal generado de lixiviados de 27,15 L/s, el cual fue aforado por el Concesionario con la metodología de Balde y Cronómetro, este aforo se realiza diariamente de manera puntual empleando un balde y un cronometro en un instante de tiempo, el cual es aleatorio y por ende el nivel de precisión y exactitud no es alto, estando sujeto a un alto grado de incertidumbre y error. Cabe indicar que durante los comités operativos entre CGR-UAESP-UTIDJ en reiteradas ocasiones se ha requerido al concesionario CGR DJ cambiar este método empleando un medidor ultrasónico o electromagnético con el fin de determinar un caudal de generación exacto sin márgenes de error altos, sin embargo, a la fecha CGR no ha implementado el medidor de última generación, tal como se establece contractualmente. A continuación, se relacionan los caudales promedios de lixiviados generados por zonas:

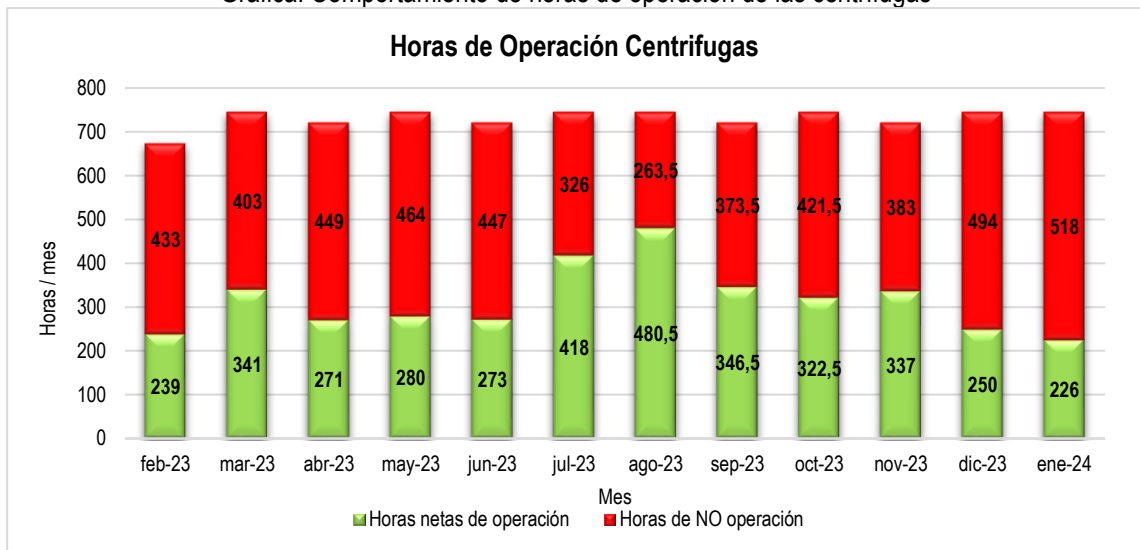
Gráfica. Comportamiento de horas de operación de las centrifugas

Para el mes de enero de 2024 se observó en operación la centrifuga No. 3. Asimismo, se observó que el tiempo de operación de la centrifuga No. 3 fue de 226 horas durante el mes, equivalentes a 9,42 días, lo cual evidencia que el operador disminuyó el tiempo de operación de las centrifugas respecto al mes anterior el cual fue de 250 horas. La deshidratación de sólidos se puede efectuar durante las 24 horas del día, según el volumen de lodos de purga y espesados, tal como se observa en la gráfica, donde se detalla el comportamiento durante febrero de 2023 y enero de 2024.

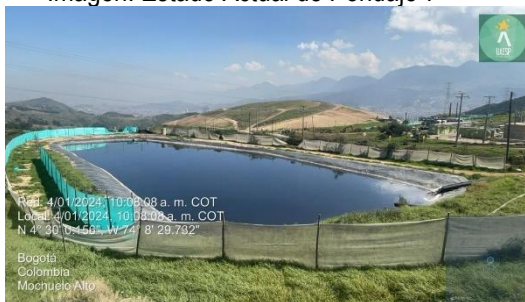
- **Pondaje 7:** Durante las visitas de campo por parte del personal de la UAESP y el seguimiento y control por parte de la interventoría durante el mes de enero del 2024 no se observó actividades de mantenimiento de fondo por parte del Concesionario CGR Doña Juana.

Imagen. Estado Actual de Pondaje 7

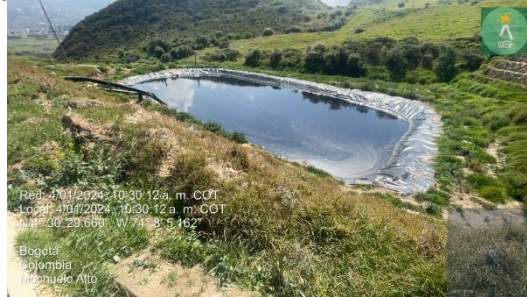
- **Secador de lodos:** Durante el mes de seguimiento de enero del 2024 no se observa actividades relevantes de mantenimiento a esta estructura.

Imagen. Estado Actual de Pondaje Secador de Lodos

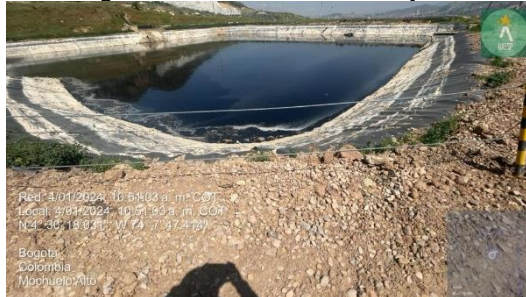
Imagen. Estado Actual de Pondajes II-1

- **Pondaje II-1:** De acuerdo con el seguimiento por parte de la UAESP y los reportes de la UTIDJ para el periodo en mención no se observaron actividades de mantenimiento relevantes por parte de CGR Doña Juana. A corte del 31 de enero del 2024 se reporta un volumen almacenado de lixiviados de 2.640 m³. Es imperativo indicar que los accesorios de control de esta estructura se encuentran deteriorados sin que CGR DJ realice las acciones pertinentes para garantizar su buen funcionamiento.

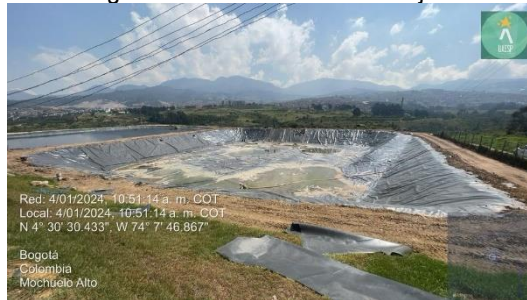
- **Pondaje II-3:** De acuerdo con el seguimiento por parte de la UAESP para el periodo en mención se evidenció que el Concesionario CGR Doña Juana, realizó las adecuaciones de impermeabilización de la estructura con la geomembrana. Es de resaltar que aún no se cuenta con las pruebas de vacío y estanqueidad y que no se cuenta con el mantenimiento de las cortinas del pondaje II-3.

Imagen. Estado Actual de Pondajes II

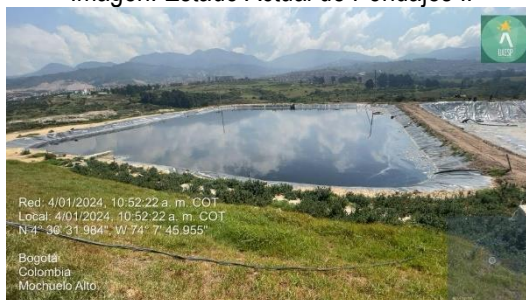
- **Pondaje II-4:** De acuerdo con el seguimiento por parte de la UAESP para el periodo no se observa actividades relevantes de mantenimiento. A corte del 31 de enero del 2024 se registra un volumen almacenado de 5.434 m³.

Imagen. Estado Actual de Pondajes II

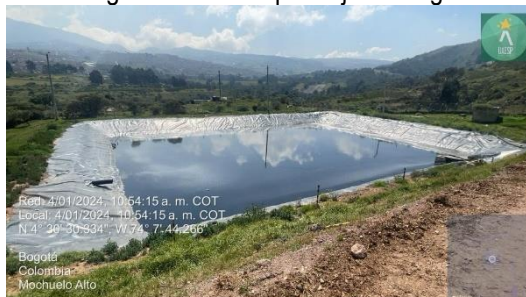
- **Pondaje II-Antiguo:** De acuerdo con el seguimiento por parte de la UAESP e Interventoría, para el periodo en mención dicha estructura cuenta con una capacidad de almacenamiento de 189 m³ a corte del 31 de enero del 2024.

Imagen. Estado de pondaje II-Antiguo.

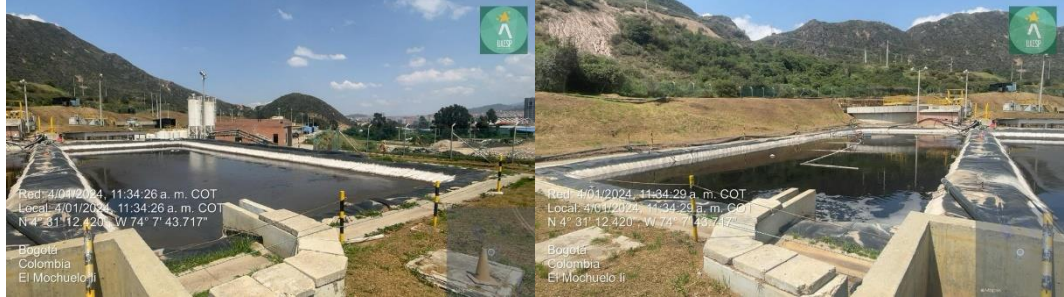
- **Pondajes de la PTL:** A corte del 31 de enero del 2024 el pondaje occidental presentan una ocupación del 96,2% y el pondaje oriental un 69,9%. Durante el presente periodo no se evidenció actividades de mantenimiento a estas estructuras por parte del concesionario CGR Doña Juana.

Imagen. Estado de pondajes Oriental y Occidental PTL.

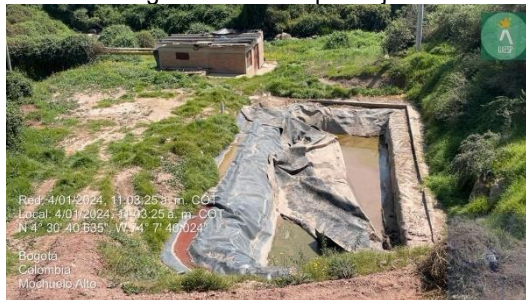
- **Pondaje Zona IV:** Durante el periodo de enero del 2024, no se observó ninguna actividad relevante de mantenimiento. Se continúa a la espera de la remisión de las pruebas de hermeticidad de la estructura.

Imagen. Estado de pondaje IV.

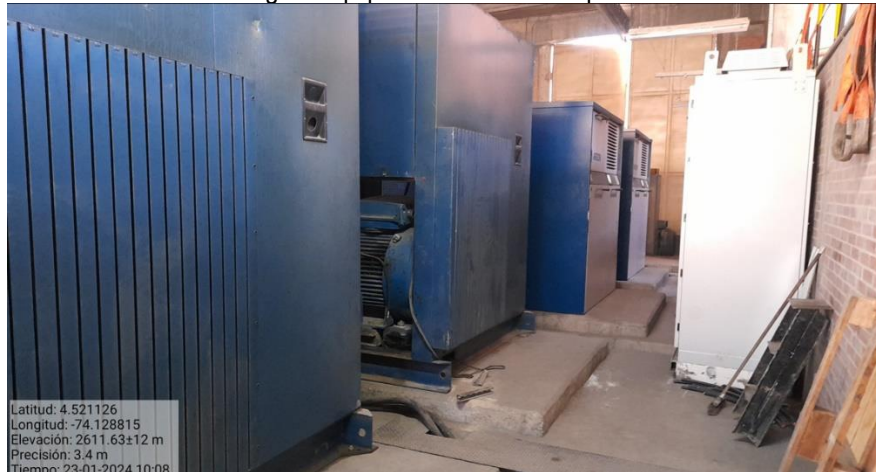
Imagen: Equipos en edificio de soplantes

Se muestra en las siguientes gráficas el estado actual de equipos instalados en el STL, los cuales hacen parte del inventario entregado al inicio del contrato 344 al concesionario; debido a que los equipos soplantes M19 y M20 ya se encuentran operando y la Centrifuga #1, ya se encuentra operando se presenta una variación de operatividad de equipos respecto el mes anterior.

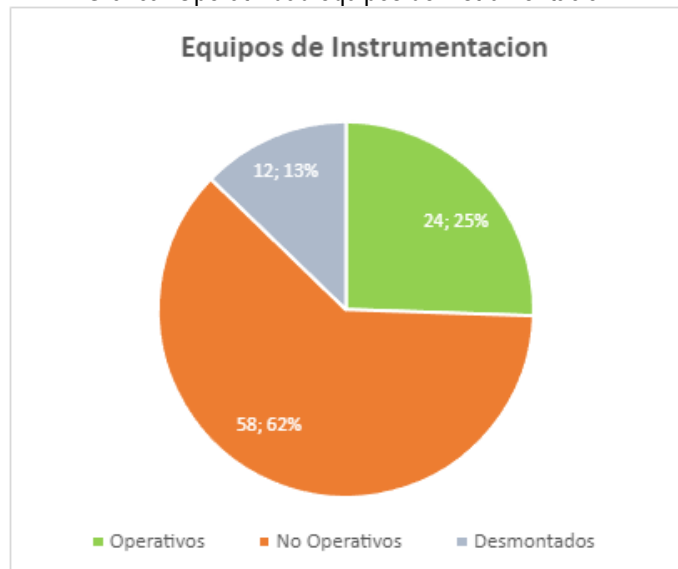
En la siguiente gráfica se resume estado de operatividad de los equipos de instrumentación entre los cuales se encuentran boyas de nivel y sensores.

Gráfica: Operatividad equipos de instrumentación

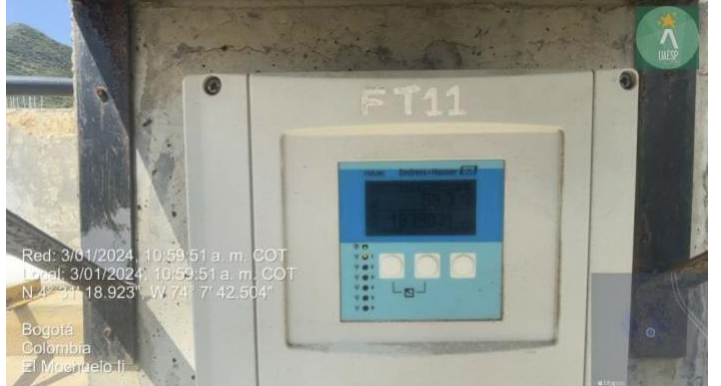
CAUDAL VERTIDO		
Fecha	Actividad	Registro Fotográfico
04 de enero de 2024	observó un caudal promedio de vertimiento de 58,3 m ³ /h (16,19 L/s), el cual se encuentra por debajo del caudal máximo permitido por la Autoridad Ambiental de acuerdo con la Resolución ANLA 1181 de 2020. - Se ha evidenciado el descenso en el caudal vertido al río Tunjuelo.

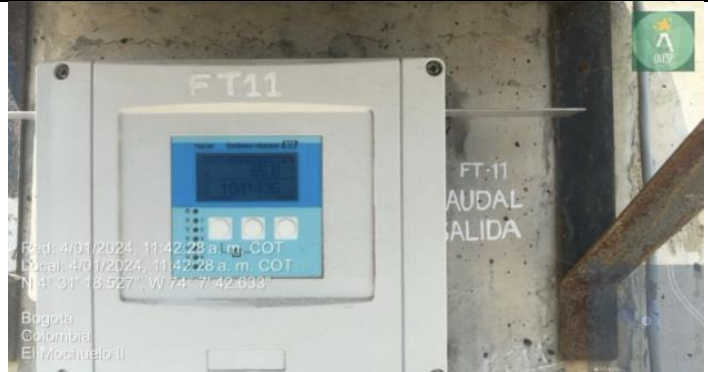
CAUDAL VERTIDO		
Fecha	Actividad	Registro Fotográfico
04 de enero de 2024	Se observó un caudal promedio de vertimiento de 65,8 m ³ /h (18,28 L/s), el cual está por debajo del caudal máximo permitido por la Autoridad Ambiental de acuerdo con la Resolución ANLA 1181 de 2020.

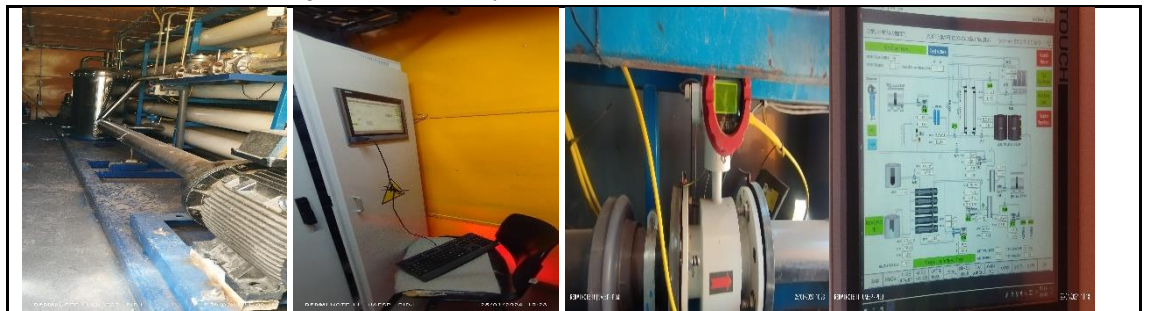
- La instalación de la bomba de alta potencia de la unidad de Nanofiltración de la línea B de tratamiento.
- Puesta en marcha y ajustes de programación de la línea B de tratamiento.

Imágenes. Obras Proyecto CGR denominado “Genesis”

Por consiguiente, la optimización del STL sigue siendo un tema crítico debido a que no se cuenta con toda la información que de soporte a la propuesta de optimización presentada por CGR, se continua a la espera de la ampliación de la propuesta y de su respectiva ingeniería de detalle completa, que permita asegurar el cumplimiento de la norma ambiental y el menor impacto en la fuente hídrica por vertimiento de lixiviados y que dé cumplimiento a lo presentado para la modificación tarifaria en los términos establecidos en la Resolución CRA 843 de 2018.

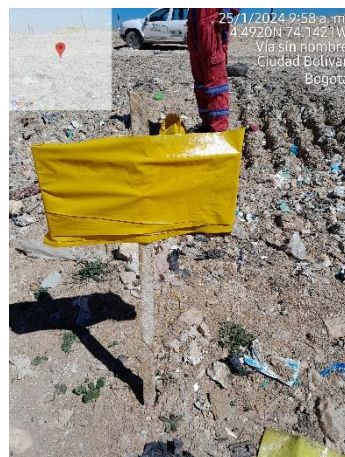
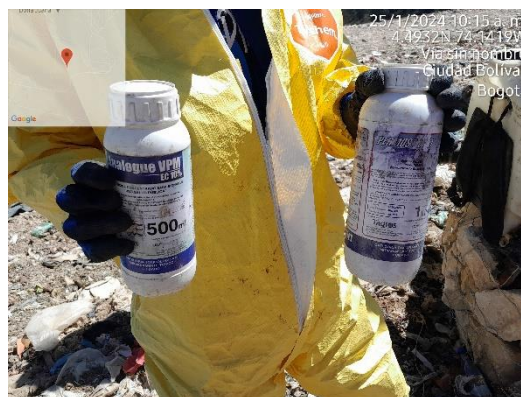
A continuación, se presenta el registro fotográfico del cambio de un punto de control en zona de disposición y se evidencia en la cinta de cambio la baja presencia del vector Mosca. Así mismo, se presenta el registro de los productos utilizados para el proceso de fumigación en la zona de disposición.

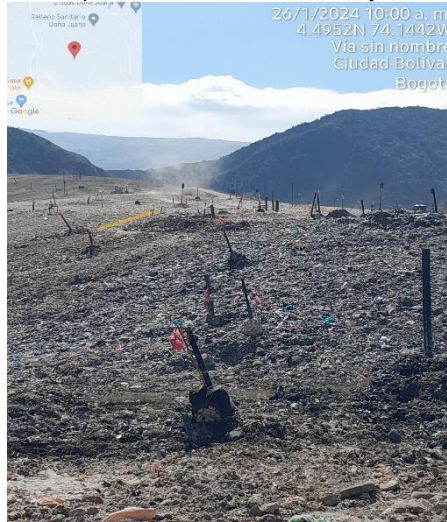
- Para control de aves, el concesionario continúa con la implementación de banderolas en las chimeneas ubicadas en el frente de disposición para el ahuyentamiento de las aves. De igual manera, se realizó la implementación de cobertura temporal como método de ahuyentamiento.
