## DATOS DEL INFORME

Período de análisis: Febrero de 2025

## INFORME MENSUAL DE SUPERVISIÓN, MONITOREO Y CONTROL

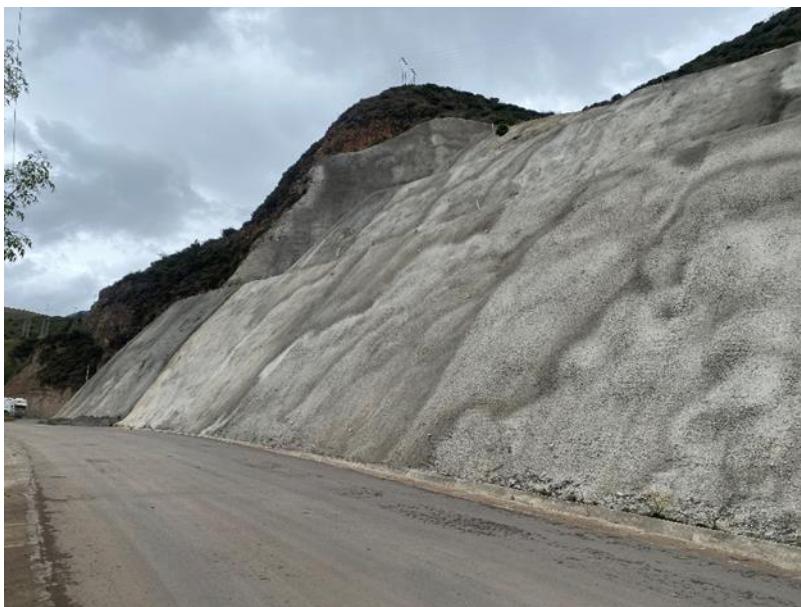
En consecuencia, se proyectó una obra con el objetivo de proveer la estabilización permanente del talud que se encuentra localizado entre los postes 53 y 59 de la vía principal de acceso al PIDJ. Ello para garantizar la plena operación minimizando los riesgos latentes asociados al talud sobre la vía principal.

La obra presenta un avance general del **82%** respecto al 100% proyectado, registrando un atraso acumulado de **1.966 días** según la programación inicial aprobada por la UAESP. UT INTER DJ estima que se requieren **21 días adicionales** para finalizar las actividades, por lo que se ha recomendado aumentar los recursos disponibles para culminar la obra en el menor tiempo posible.

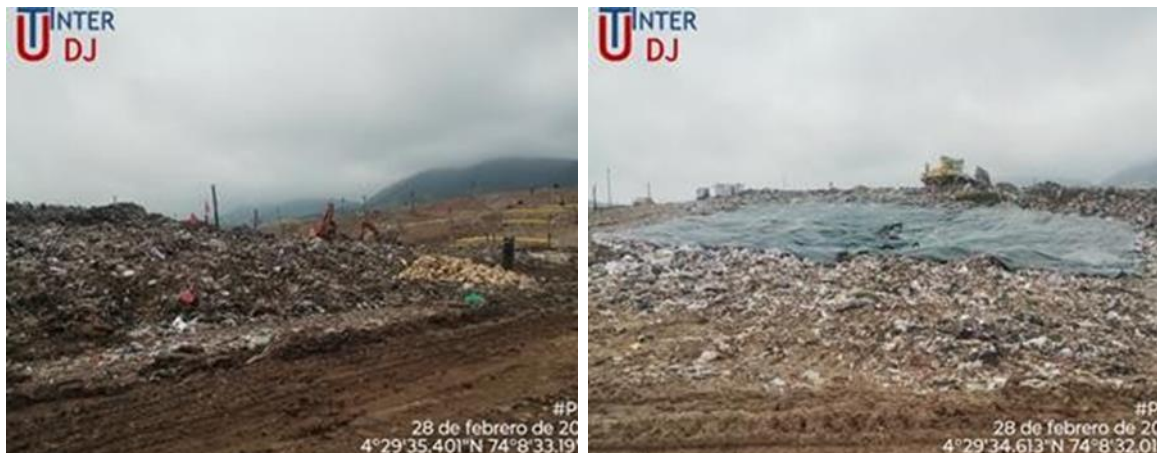
Foto No. 10-1. Instalación Métodos Ahuyentamiento Aves RSDJ febrero 2025

de ahuyentamiento. Así mismo, se relaciona la implementación de cobertura temporal como método de ahuyentamiento:
