| DATOS DEL INFORME | |
| X Disposición Final | Gestión de Residuos No Aprovechables |
| Período de análisis: julio de 2025 | |

## INFORME MENSUAL DE SUPERVISIÓN, MONITOREO Y CONTROL

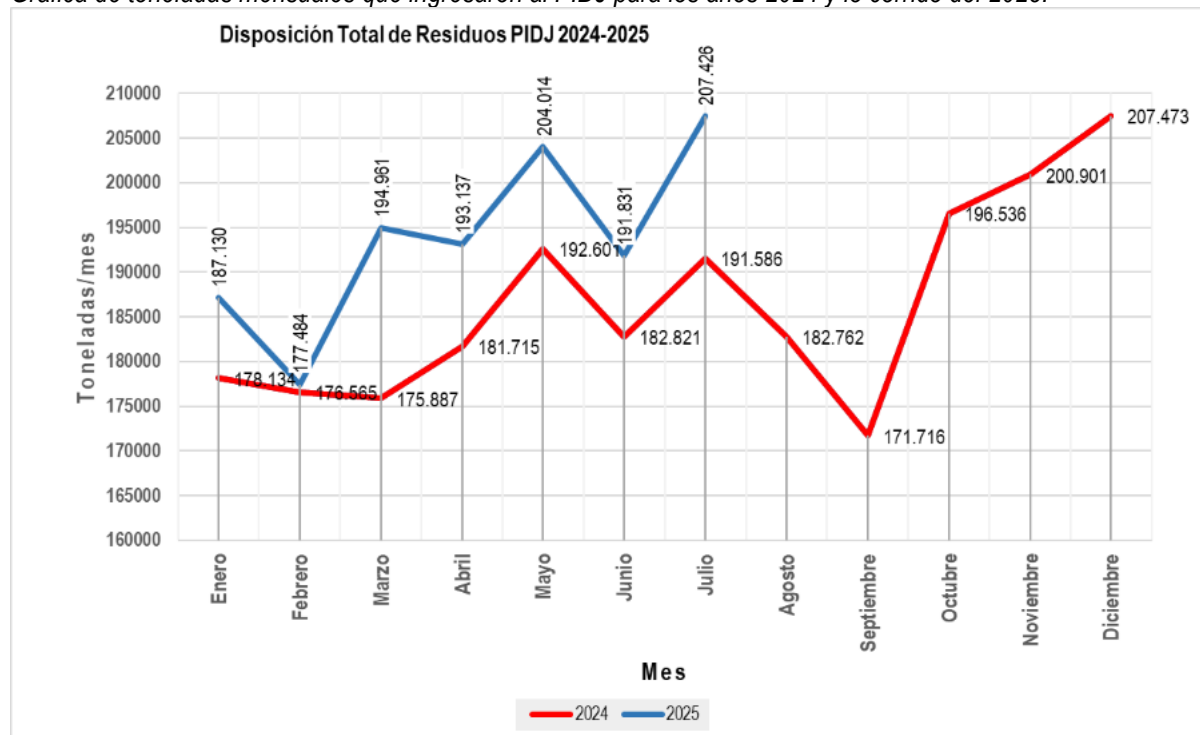
*Grafica de toneladas mensuales que ingresaron al PIDJ para los años 2024 y lo corrido del 2025.*

**Relleno Sanitario al interior del PIDJ:** A continuación, se presenta el registro de las toneladas de residuos dispuestas en las celdas del Relleno Sanitario ubicado en el interior del Parque de Innovación Doña Juana (PIDJ). Para este análisis se comparan los volúmenes recibidos durante todo el año 2024 con las cifras reportadas en lo corrido del año 2025.

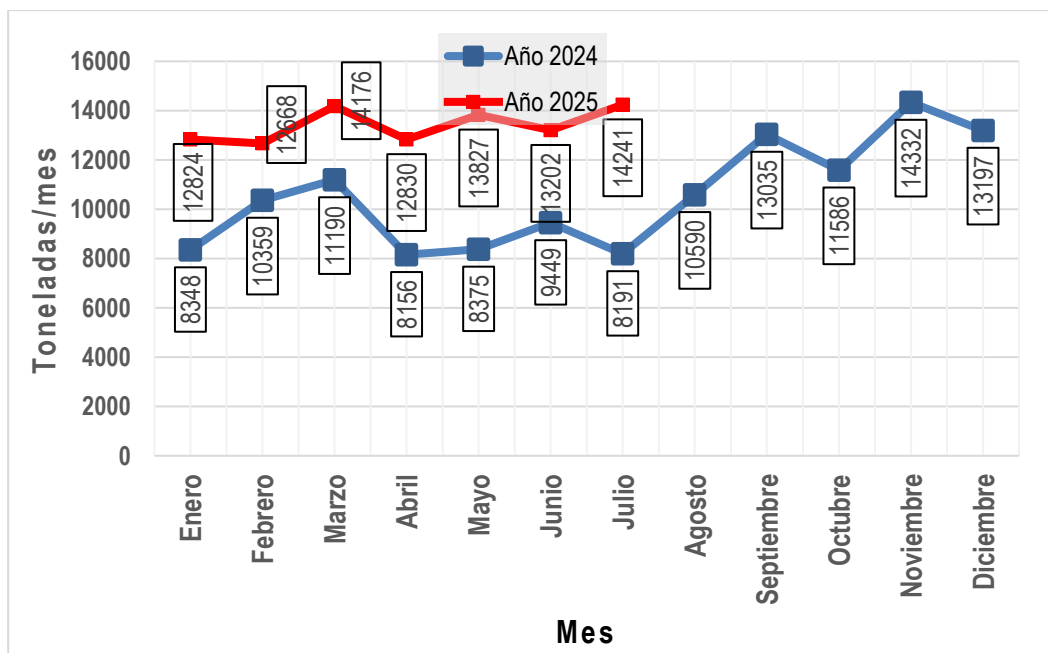
*Grafica. Toneladas mensuales que ingresaron a Punto Limpio/Planta de RPCC para el año 2024 y el transcurso de 2025.*

- Punto Limpio/Planta de RPCC:** Se trata de una infraestructura diseñada específicamente para la separación, clasificación y gestión integral de los residuos recolectados en puntos críticos o de arrojo clandestino en Bogotá. En este lugar, se lleva a cabo la clasificación de los residuos, asignándolos a diferentes corrientes de gestión de residuos con el fin de convertir materiales de desecho en materia prima o en otros productos, prolongando así su vida útil. Esta labor desempeñada contribuye de manera significativa a evitar que ciertos materiales aprovechables lleguen al lugar de disposición final. La gráfica siguiente proporciona una visualización de la cantidad de toneladas ingresadas al Punto Limpio/Planta de RPCC.

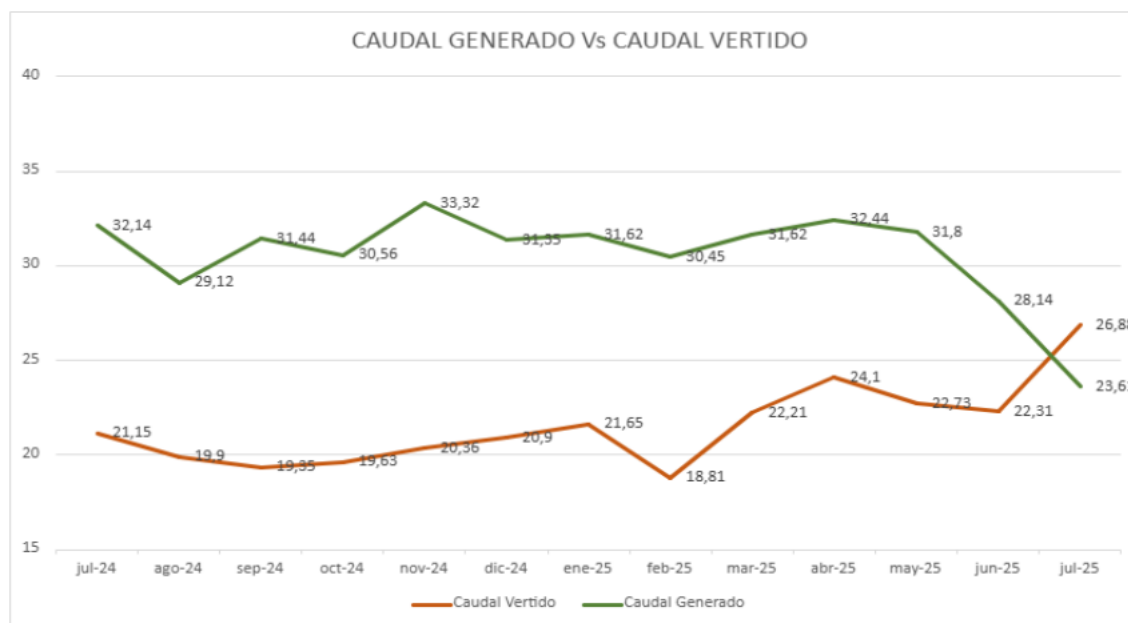
En la siguiente grafica se detalla el comportamiento de la generación de lixiviados y se compara con los lixiviados vertidos tratados, la diferencia obedece principalmente a los procesos de regulación de caudal que se apoya en los sistemas de almacenamiento y a condiciones propias de la operación que realiza el operador del STL.

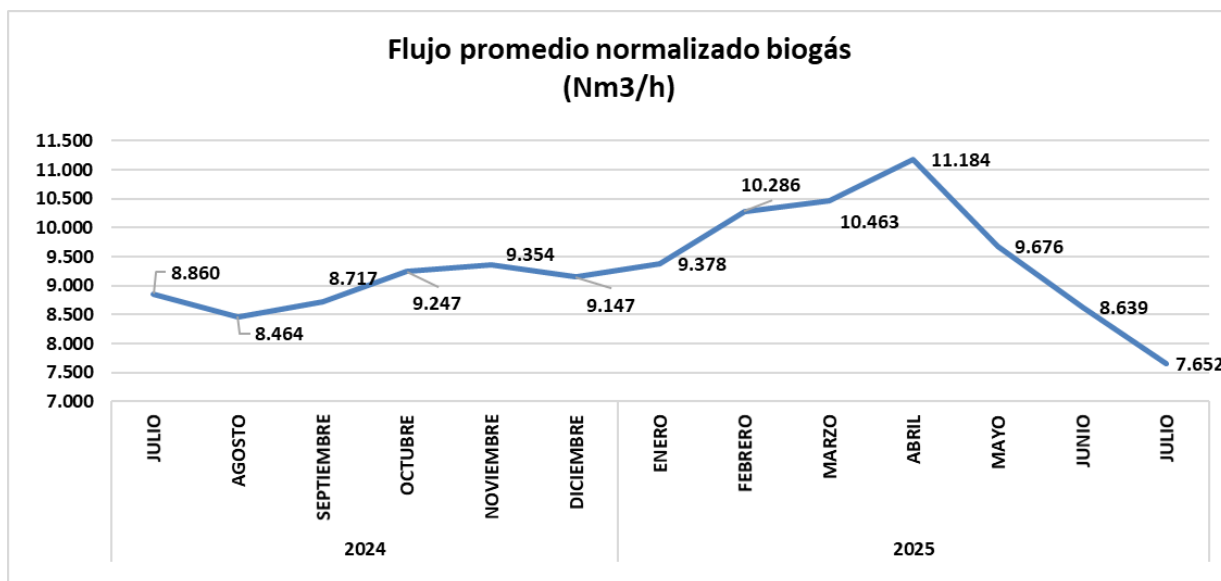
Fuente: SDF – Basados en los informes mensuales de la UTIDJ.

Respecto al flujo de biogás captado, se grafica el comportamiento del caudal de los gases en los meses observados, los cuales se captan y conducen con destino al sistema de tratamiento y un posterior aprovechamiento.

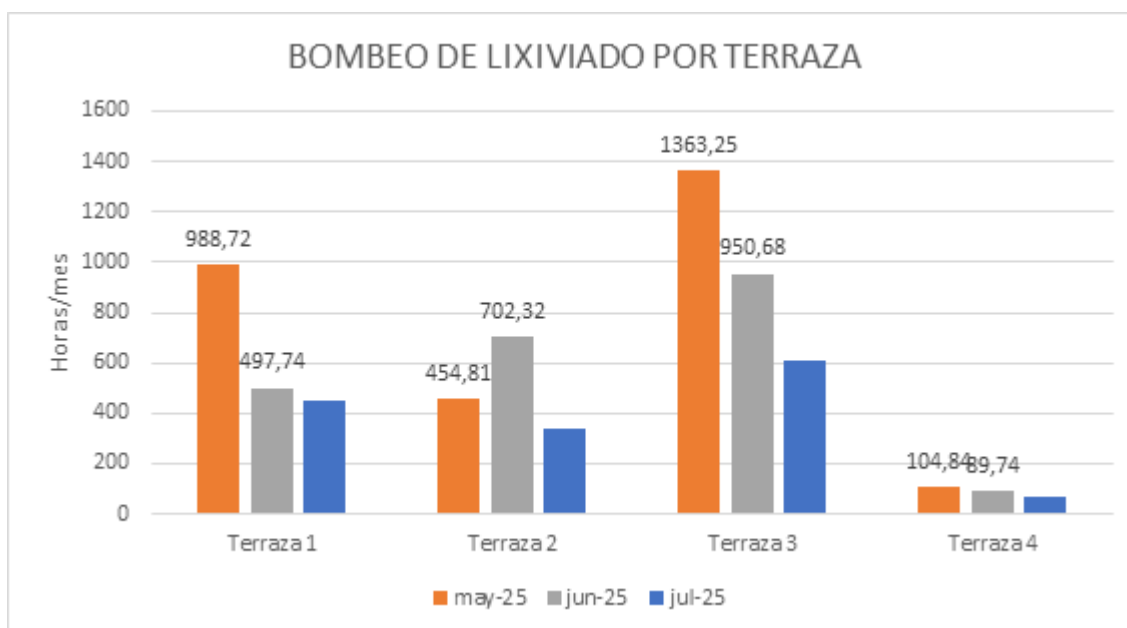
Grafica. Horas de Bombeo Optimización Fase II – De mayo-julio de 2025

Se relacionan las horas de bombeo para la extracción de lixiviado de la zona de optimización Fase II que está compuesta por 4 terrazas, las cuales han presentado el siguiente comportamiento de las horas netas de bombeo para la extracción de lixiviado durante los últimos tres meses de 2025.

Respecto al mes inmediatamente anterior, se observa una reducción de 774,14 horas en la operación de las bombas sumergibles en las terrazas 1,2,3 y 4.

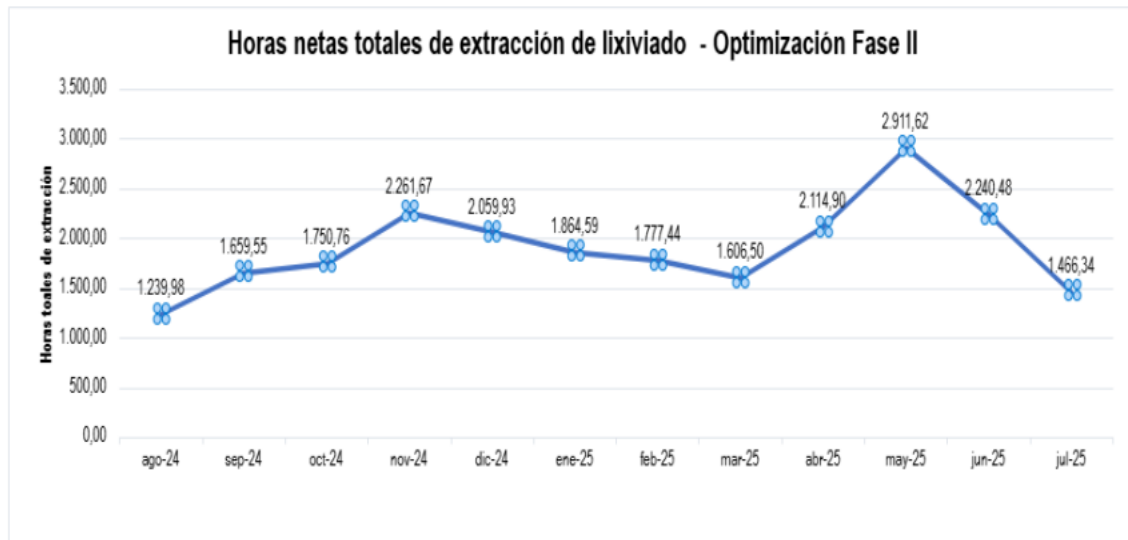
Grafica. Horas de Bombeo Optimización Fase II – agosto 2024- julio 2025.

A continuación, se presenta el comportamiento del total de las horas de operación de la zona de optimización Fase II durante los últimos 12 meses.

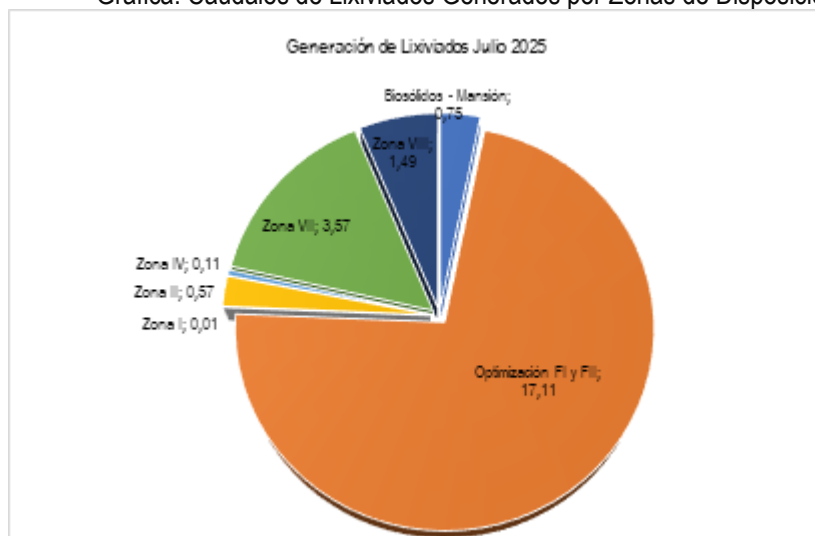
Grafica. Caudales de Lixiviados Generados por Zonas de Disposición

**Generación de Lixiviados:** Durante el periodo de julio del 2025, se obtuvo un promedio de caudal generado de lixiviados en el PIDJ de 23.65 L/s, el cual fue aforado por el operador con la metodología de balde y Cronómetro con un monitoreo puntual, y, por ende, se puede presentar un nivel alto de incertidumbre en el valor medido. En mediciones puntuales y aleatorias, personal de la Interventoría Inter DJ realiza acompañamiento. En los comités del componente de Lixiviados entre UAESP-UTIDJ-CGR, se ha requerido al Concesionario cambiar este método empleando e instalando un medidor ultrasónico o electromagnético con el fin de determinar un caudal de generación exacto sin márgenes de error altos, sin embargo, a la fecha CGR no ha implementado el medidor de última generación, tal como se establece contractualmente.

A continuación, se relacionan los caudales promedios de lixiviados generados por zonas durante julio de 2025.

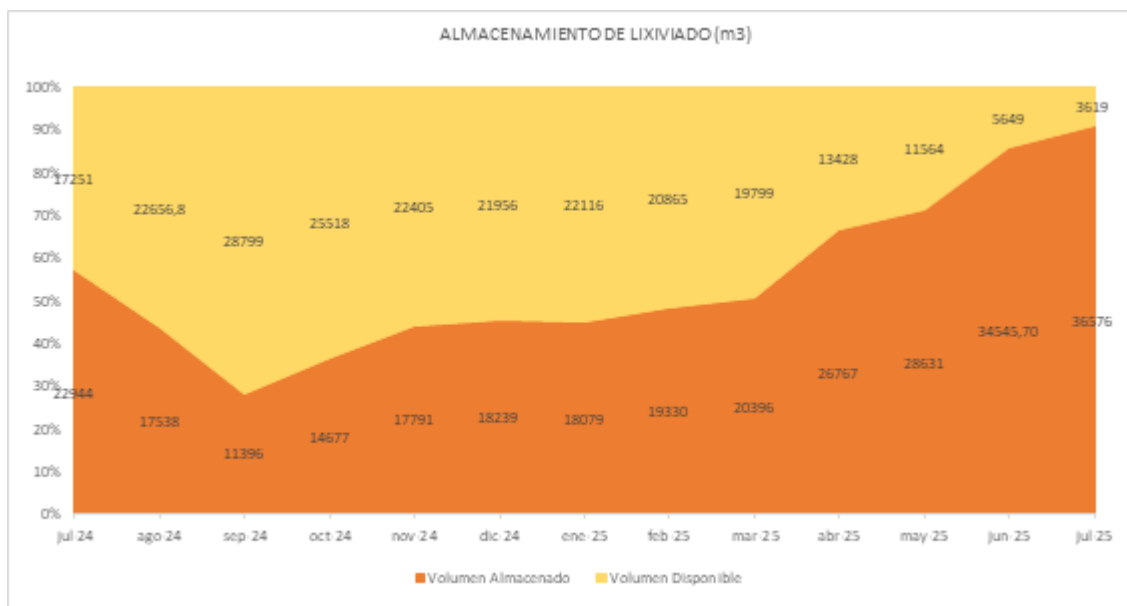
Grafica. Volumen de Almacenamiento de Lixiviados.

pondajes de la zona II y pondajes de la PTL, es decir, se cuenta con un remanente disponible del 9% en el almacenamiento.

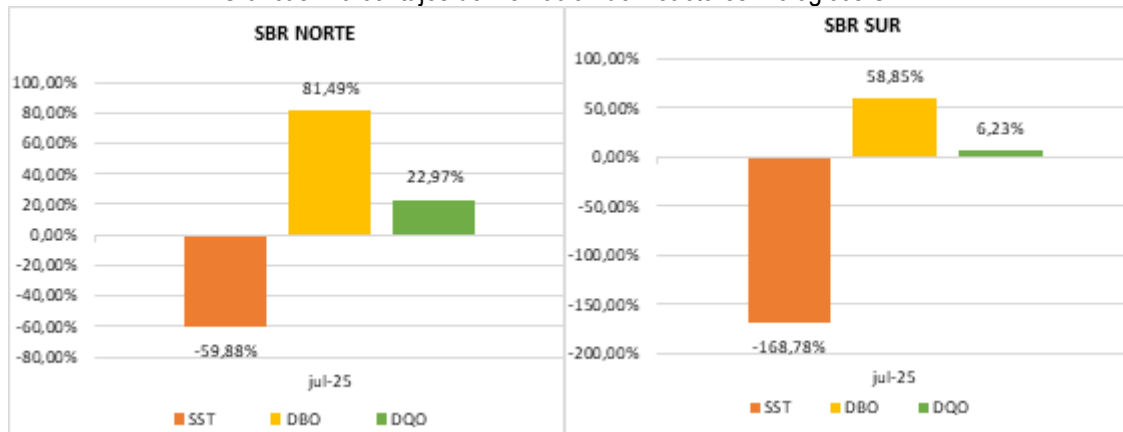
Gráficas. Porcentajes de Remoción de Reactores Biológicos SBR

**Subsistema SBR:** En las siguientes graficas se observan los datos obtenidos de remoción promedio de durante el mes de julio de 2025 para los parámetros de Demanda Química de Oxígeno (DQO), Demanda Biológica de Oxígeno (DBO<sub>5</sub>) y Sólidos Suspendedos Totales (SST):

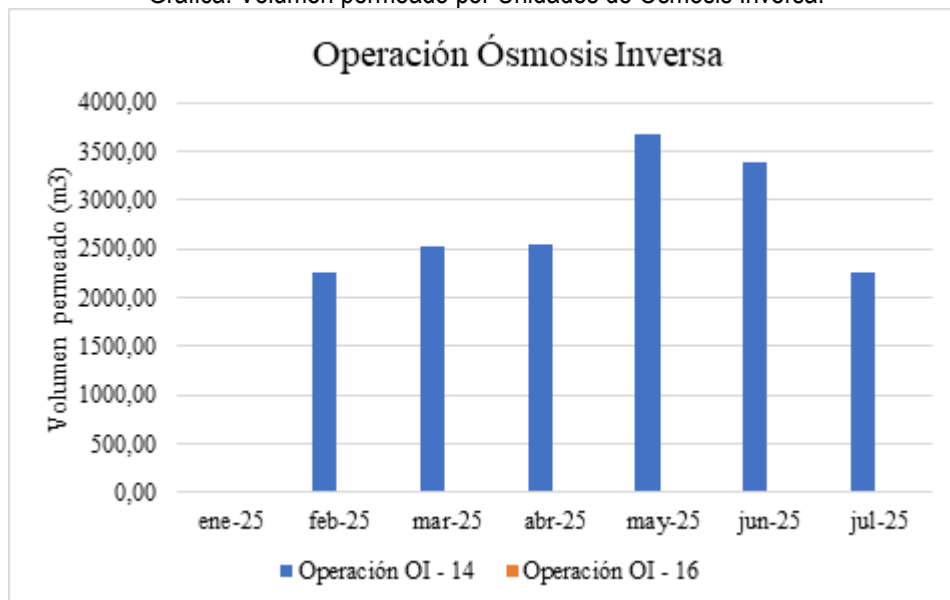
Gráfica. Volumen permeado por Unidades de Ósmosis Inversa.

**Operación Ósmosis Inversa:** Durante el mes de julio, de acuerdo con lo presentado por el Concesionario y confirmado por la Interventoría Inter DJ, la unidad de Ósmosis Inversa #14 obtuvo un volumen permeado de 3.381 m<sup>3</sup>/mes, mientras que no se registró operación en la unidad de Ósmosis Inversa #16; es decir, que durante el mes objeto de seguimiento, el 4,69% del lixiviado descargado al tramo II del río Tunjuelo fue tratado y permeado por las unidades de OI.

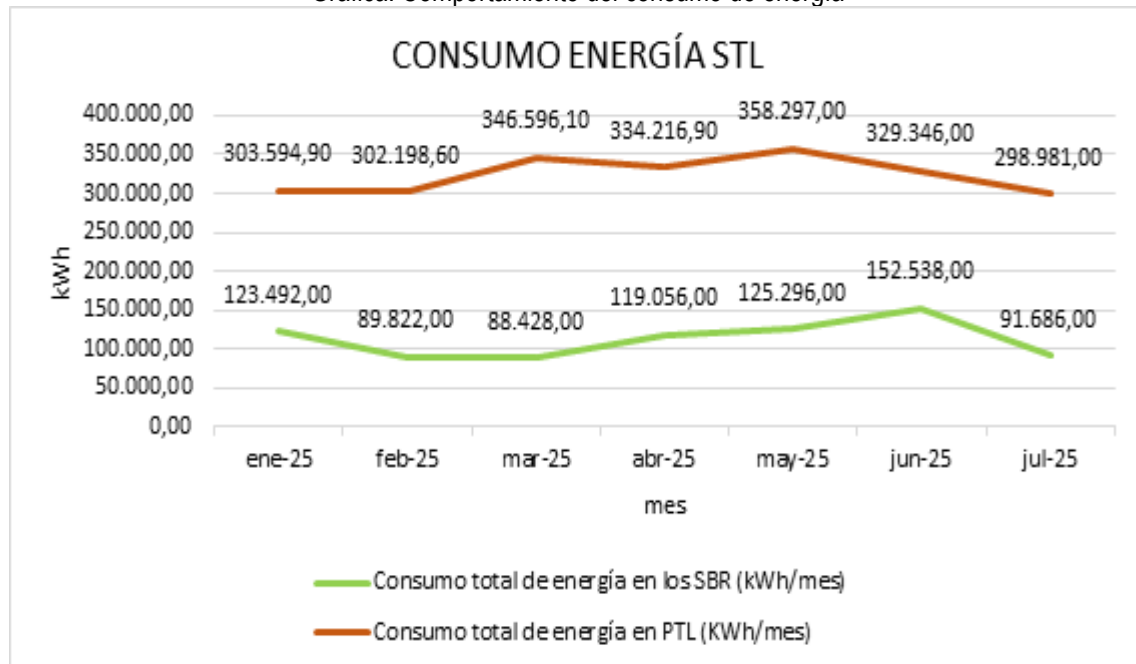
Grafica. Comportamiento del consumo de energía

**SBR** = 91.686 kWh = 28.284 kWh Enel Colombia y 63.402 kWh Biogás Colombia.

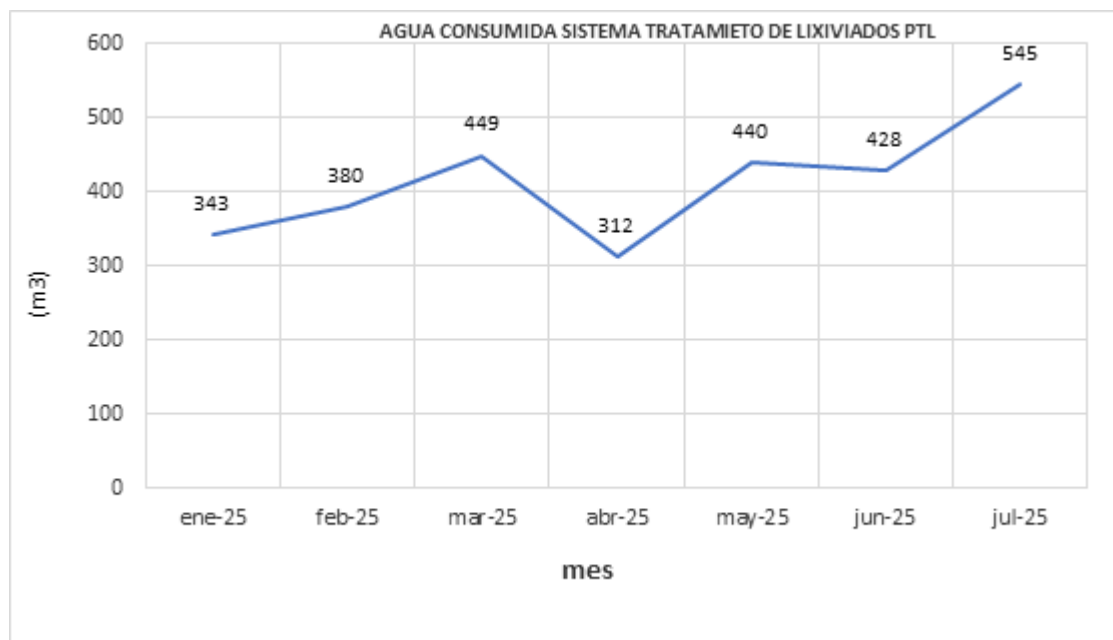
Gráfica. Comportamiento del consumo de agua

**Consumo Agua:** Respecto al consumo de agua, en el informe mensual el concesionario y de interventoría informan: "Para el periodo objeto de seguimiento, el Concesionario reportó un consumo total de 545 m3 con un promedio diario de 17, 6 m3."

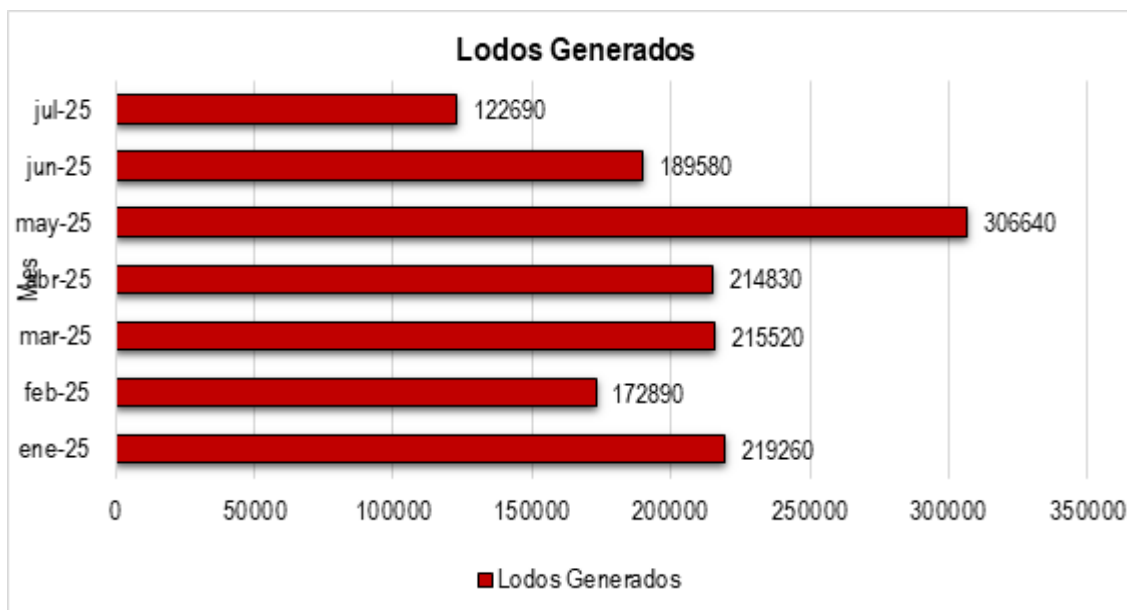
Grafica. Generación de lodos - PTL

De acuerdo con el reporte de la Interventoría Inter DJ, durante el mes de julio de 2025, en la PTL, las actividades de purga de lodos adelantadas por el Concesionario CGR Doña Juana generaron 122.690 kg de lodos que fueron trasegadas posteriormente hacia la Celda de Cantera Eterna. A continuación, se presente la gráfica donde se detalla el comportamiento en la generación de lodos entre enero y julio de 2025, encontrando que para el periodo actual de seguimiento se redujo un 64,72% en la producción de lodo con respecto al mes anterior.

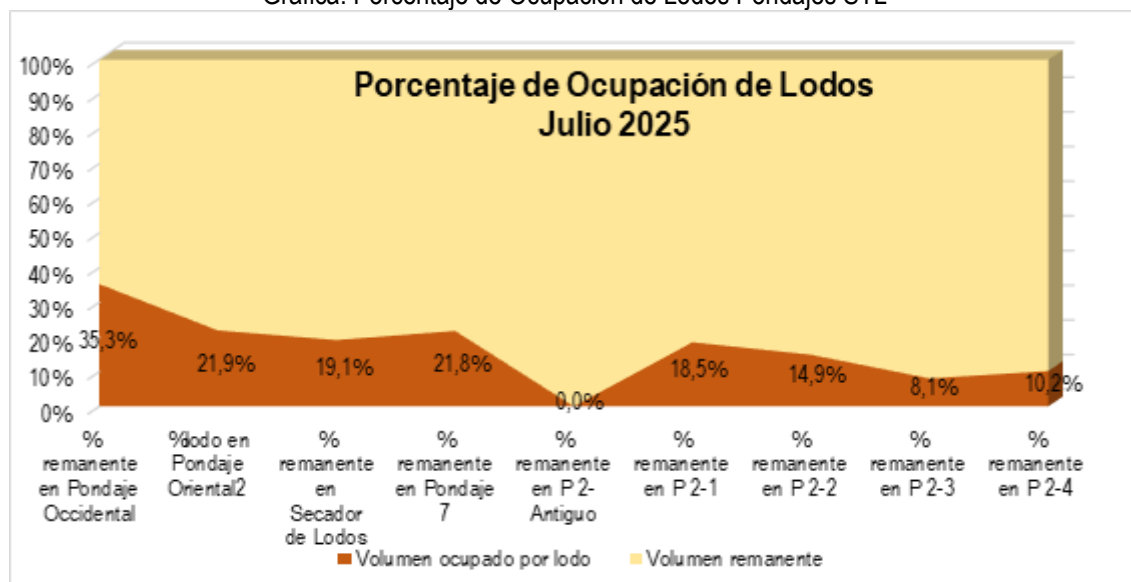
Grafica. Porcentaje de Ocupación de Lodos Pondajes STL

Para el mes de julio de 2025, CGR realizó la medición del volumen aproximado de lodos alojados en el fondo de cada uno de los pondajes de la Zona II, el Pondaje 7, Secador de Lodos y pondajes Oriental y Occidental de la PTL. Los datos son tomados del Informe mensual de gestión de la Interventoría Inter DJ.

De acuerdo con las mediciones informadas los pondajes que presentan un mayor contenido de lodos acumulados son: el Pondaje Occidental de la PTL con el 35,3%, Pondaje Oriental de la PTL con el 21,9%, el Pondaje 7 con el 21,8%, el Secador de Lodos con 19,1% y el Pondaje II-1 con 18,5%. En general, el 13,90% del volumen en los Pondajes de almacenamiento estuvo ocupado por lodos.

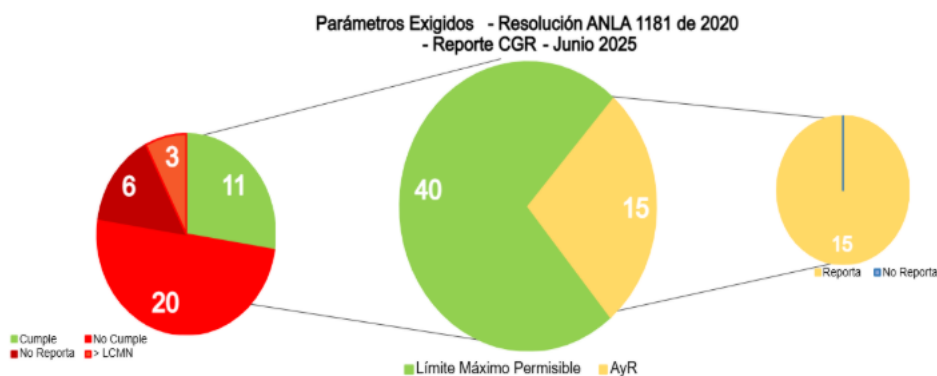
- La gráfica presenta el número de parámetros finales de cumplimiento del efluente de la PTL vertido en el tramo II del río Tunjuelo durante el mes de junio de 2025 de acuerdo con los datos suministrados por el Concesionario CGR Doña Juana.

- La desviación de los parámetros informados a la fecha y que no cumplen con la Resolución ANLA 1181 de 2020 junto con su porcentaje de desviación respecto a la norma de vertimiento para el mes de junio de 2025 son: pH (5%), Temperatura (4%), Demanda Química de Oxígeno (620%), Demanda Bioquímica de Oxígeno (1059%), Sólidos Suspendidos Totales (49%), Fenoles (323%), Fósforo Total (812%), Nitrógeno Total (6038%), Cloruros (545%), Aluminio (122%), Arsénico (5%), Boro (17%), **Cadmio (400%)**, Cobalto (65%), Cobre (38%), Cromo (2963%), Manganeseo (135%), Molibdeno (75%), Níquel (1350%), **Plomo (233%)**, **Vanadio (400%)**, Zinc (110%) y Caudal (6%).

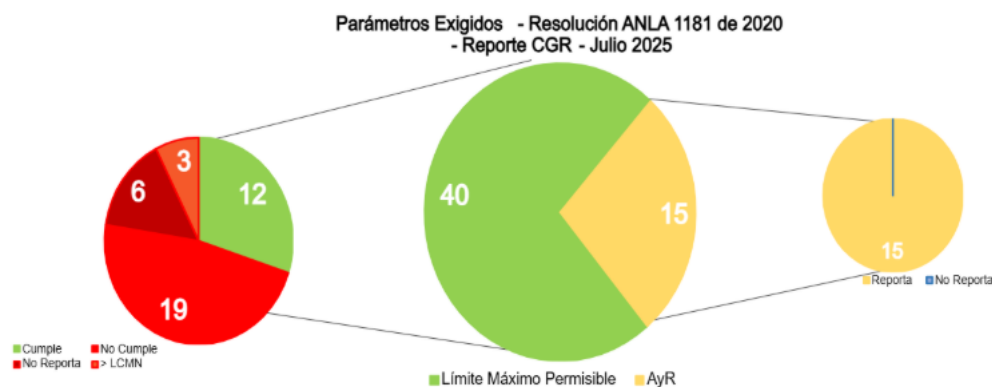
- La gráfica presenta el número de parámetros de cumplimiento del efluente de la PTL vertido en el tramo II del río Tunjuelo durante el mes de julio de 2025 de acuerdo con los datos suministrados por el Concesionario CGR Doña Juana.

- La desviación de los parámetros informados a la fecha y que no cumplen con la Resolución ANLA 1181 de 2020 junto con su porcentaje de desviación respecto a la norma de vertimiento para el mes de julio de 2025 son: pH (5%), Demanda Química de Oxígeno (639%), Demanda Bioquímica de Oxígeno (1230%), Sólidos Suspendedos Totales (59%), Grasas y Aceites (2%), Fenoles (490%), Fósforo Total (1353%), Nitrógeno Total (6415%), Cloruros (543%), Aluminio (185%), Arsénico (5%), Boro (10%), **Cadmio (400%)**, Cobalto (105%), Cobre (58%), Cromo (3550%), Manganeso (95%), Níquel (1100%), **Plomo (233%)**, **Vanadio (400%)**, Zinc (85%) y Caudal (21%).

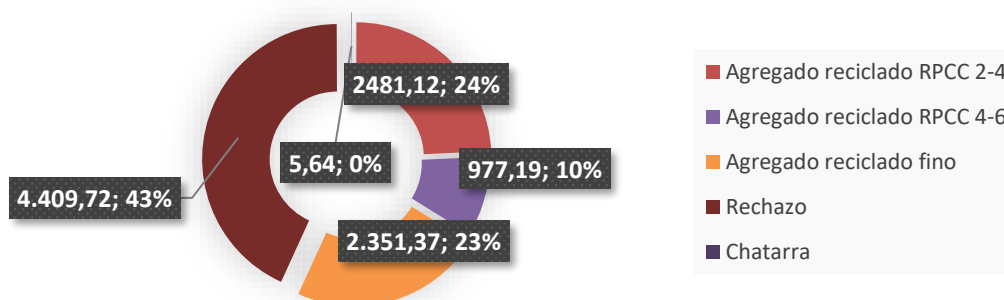
## GESTIÓN RPCC JULIO 2025

En la siguiente gráfica se evidencian la tipología y cantidad de materiales recuperados o gestionados.

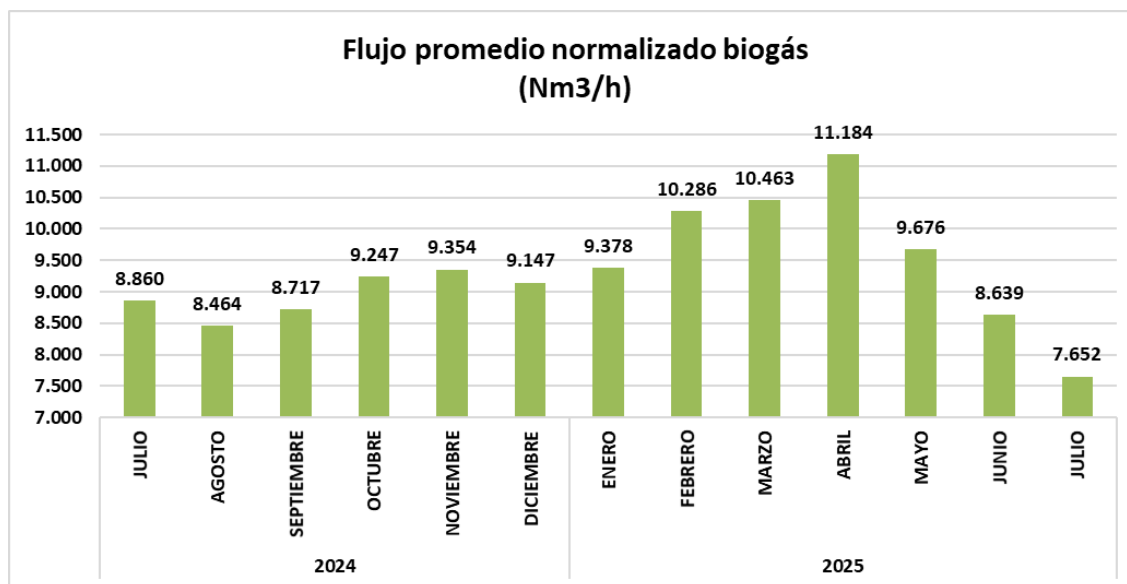
A continuación, se observa el flujo promedio de Biogás captado en el periodo comprendido entre julio 2024 y julio 2025.

Durante el mes de julio de 2025 se presentó una disminución de 11,42% en la captación de biogás con respecto al mes del mes anterior

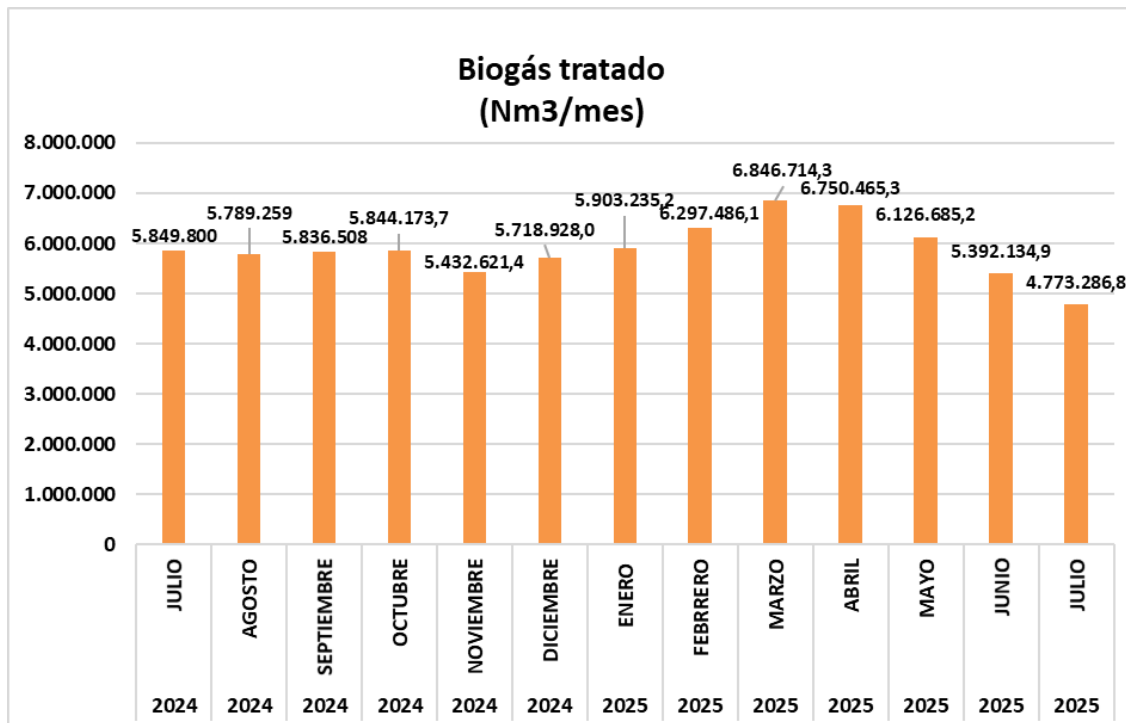
A continuación, se observa el comportamiento del flujo de biogás tratado y aprovechado, además de las reducciones de emisiones desde el mes de julio del año 2024 al mes de julio del año 2025.

En el mes de julio se presentó una disminución de aproximadamente de 11,47% en la cantidad de biogás tratado con respecto al mes de junio; la reducción térmica en la etapa de tratamiento se logra a través de las 3 antorchas que posee la planta de biogás.

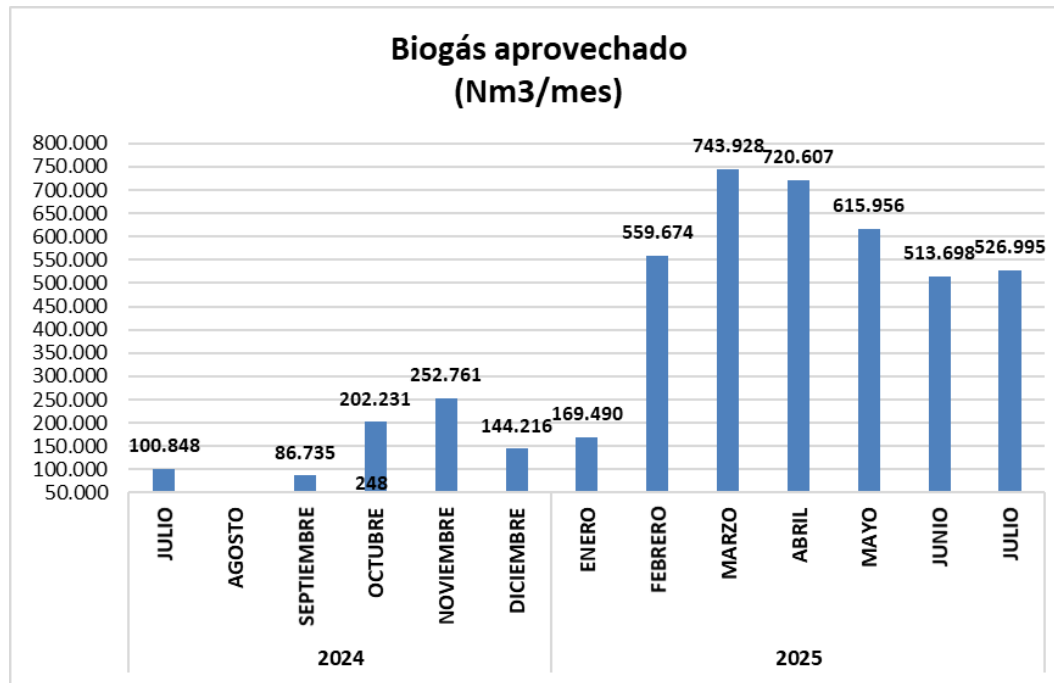
Fuente: SDF - basado en informe de UTIDJ y Biogás

Con relación al flujo de biogás aprovechado, para el mes de julio 2025 hubo un aumento aproximado del 2,8% con respecto al mes anterior, esto se debió principalmente a que, durante el periodo, estuvieron operativos de manera intermitente los moto generadores 1, 3 y 4.

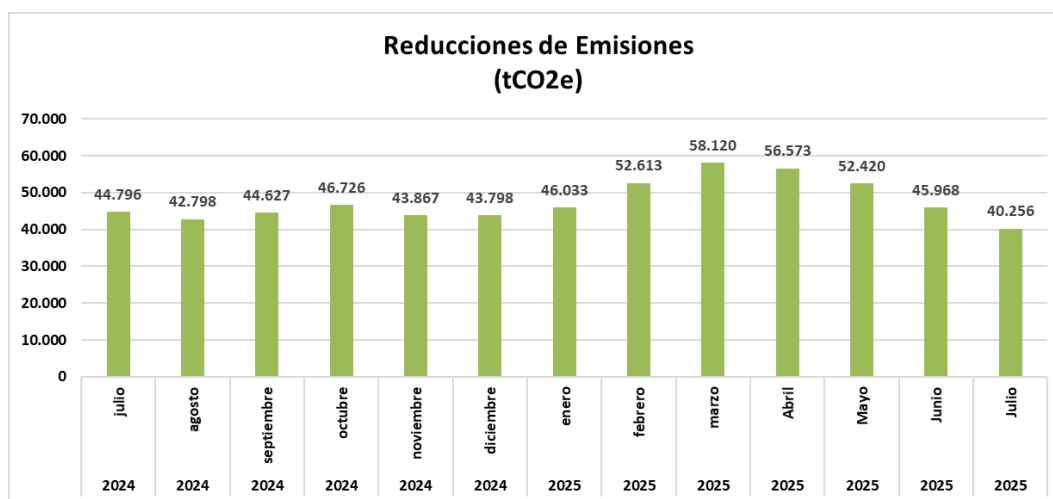
La gráfica anterior, muestra una disminución de aproximadamente 12,42% en la reducción de toneladas de CO<sub>2</sub> equivalentes (TCO<sub>2</sub>e) con respecto al mes de junio, es importante resaltar que el dato es estimado, y corresponde a toneladas de CO<sub>2</sub> equivalentes reducidas que se registra en el sistema SCADA que tiene el concesionario Biogás Colombia SAS ESP, para realizar el control de sus operaciones en planta; sin embargo, estas cifras aún no corresponden a TCO<sub>2</sub>e certificadas por el Estándar CERCARBONO, posterior a revisión de concepto de Organismo de Validación y Verificación (OVV).

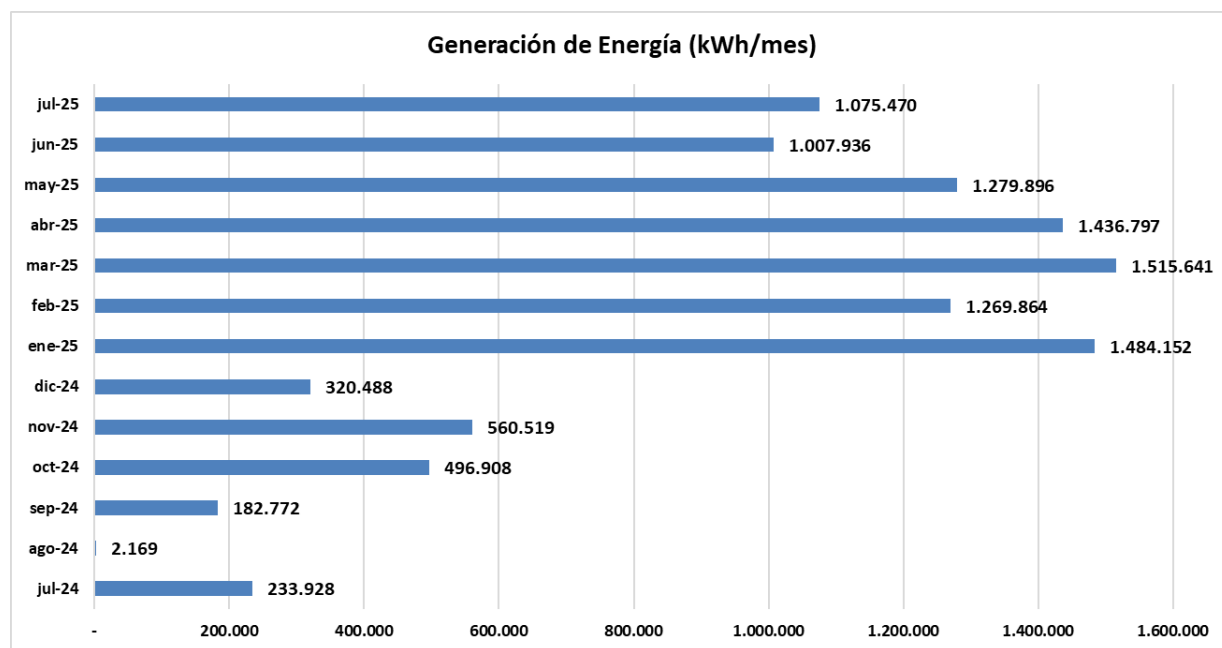
*Fuente: Informe de interventoría julio 2025*

En cuanto a la generación de energía eléctrica, que se registra por el sistema SCADA, durante el periodo en mención del presente informe se presentó un aumento de 7,0% en comparación con el mes de junio.

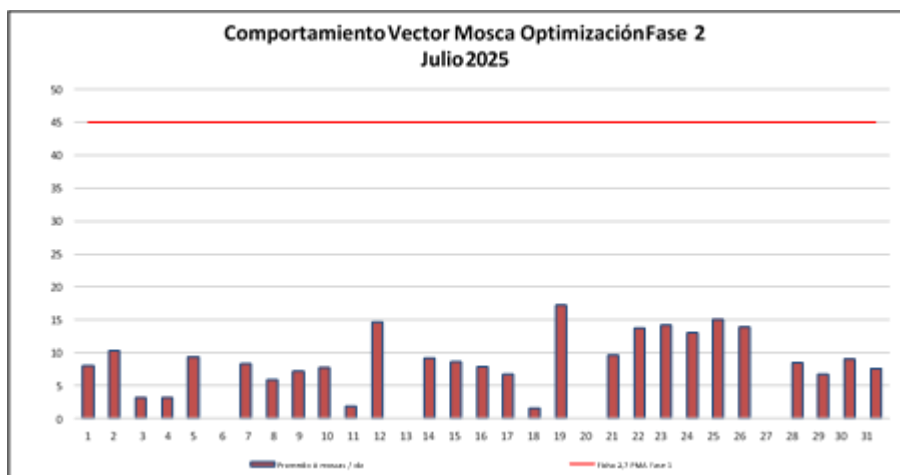
Figura No. 10-4. Vector Mosca al Interior del RSDJ Julio 2025<sup>14</sup>.

A continuación, se presenta el comportamiento del vector mosca en el año en curso versus el año anterior.

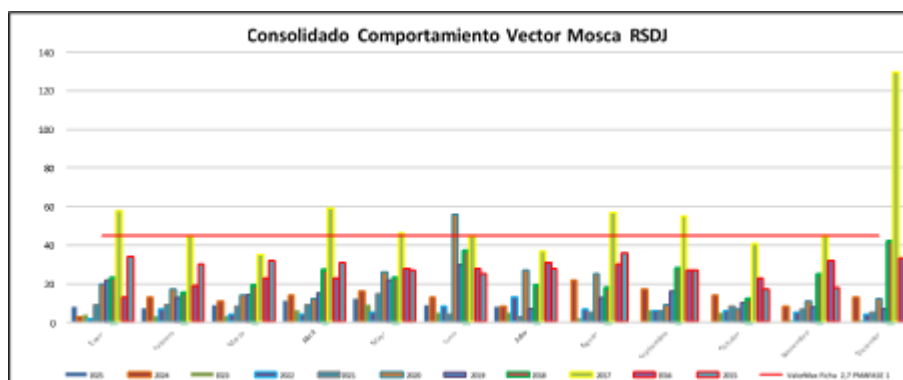
Figura No. 10-5. Comportamiento Vector Mosca 2016 - 2025 RSDJ

La interventoría informa que, de acuerdo con los datos reportados por el Concesionario, durante el periodo evaluado los resultados de los monitoreos del vector mosca realizados al interior del RSDJ están dentro del límite definido en la ficha 2.7 del PMA de Fase 1.

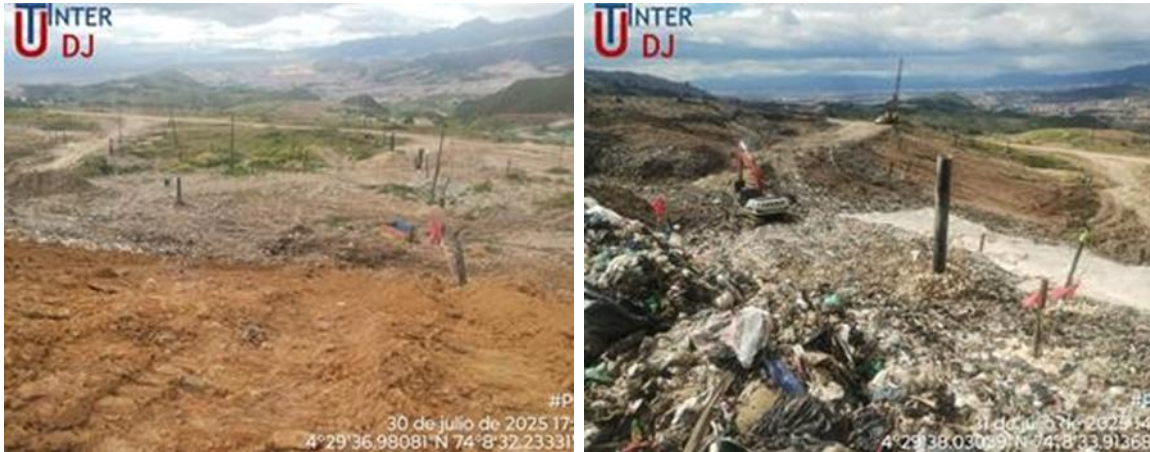
Foto No. 10-1. Instalación Métodos Ahuyentamiento Aves RSDJ , julio 2025

A continuación, se relaciona el registro de banderolas y/o cintas instaladas en el frente de disposición como método de ahuyentamiento. Así mismo, se relaciona la implementación de cobertura temporal como método de ahuyentamiento:
