DATOS DEL INFORME	
Servicio:	
<input checked="" type="checkbox"/> Disposición Final Gestión de Residuos No Aprovechables	
<input type="checkbox"/> Seguimiento a la interventoría o a la prestación del servicio de aseo ASE # _____	
<input type="checkbox"/> Otro, Describa _____	
Período de análisis: Marzo de 2025

1. INDICADORES GLOBALES DE LA OPERACIÓN

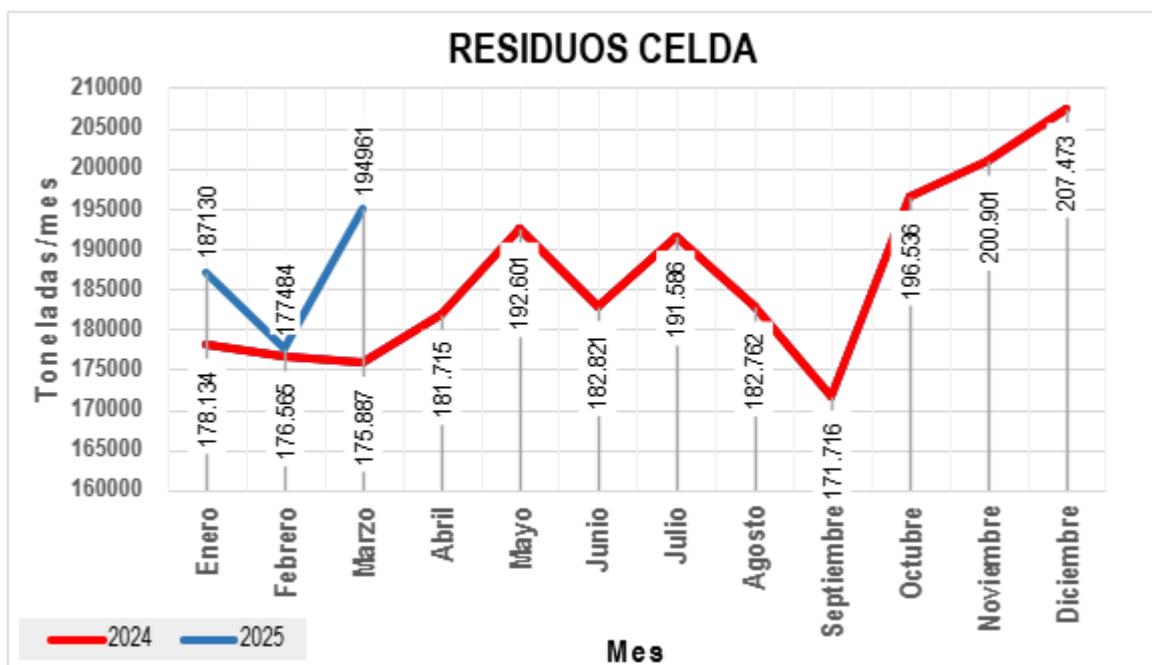
Grafica de toneladas mensuales que fueron dispuestas en el PIDJ comparando los años 2024 y lo corrido del 2025.

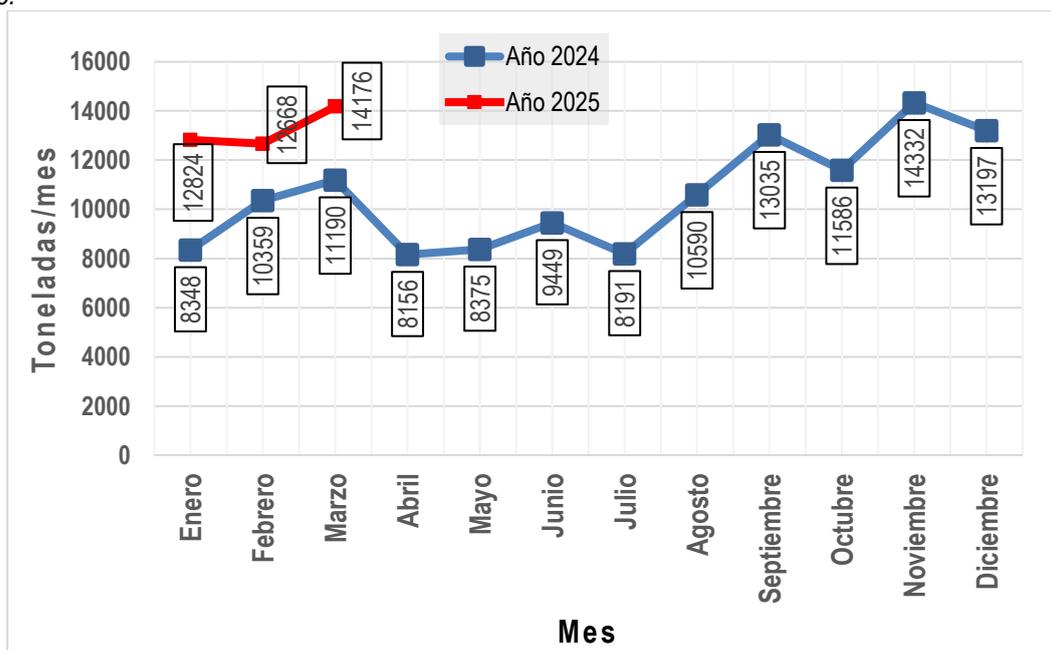
Grafica. Toneladas mensuales que ingresaron a Punto Limpio/Planta de RPCC para el año 2024 y el transcurso de 2025.

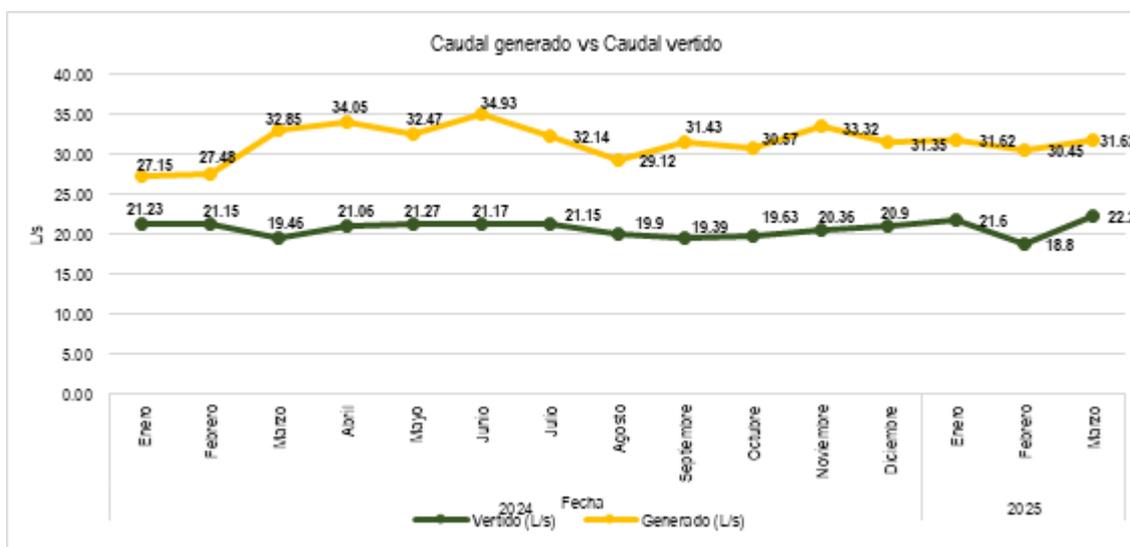
En la siguiente grafica se detalla el comportamiento de la generación de lixiviados y se compara con los lixiviados vertidos tratados, la diferencia obedece principalmente a los procesos de regulación de caudal que se apoya en los sistemas de almacenamiento y a condiciones propias de la operación que realiza el operador del STL.

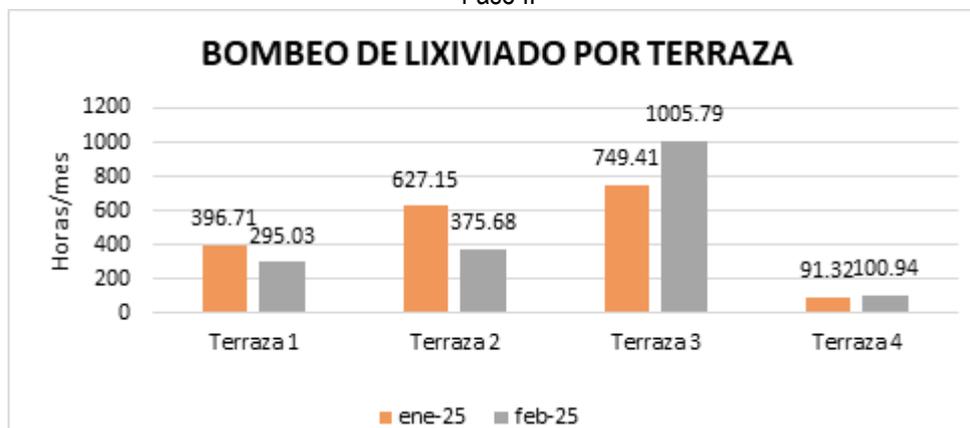
Grafica. Horas de Operación Sistema de Bombeo de Lixiviados – enero y febrero de 2025 Optimización Fase II

Para el periodo de marzo, se evidencia que la Interventoría Inter DJ no presentó información relacionada con la operación del sistema de bombeo en las zonas de generación. La Interventoría informa que el Concesionario CGR Doña Juana no entregó los soportes documentales requeridos a tiempo, por lo cual a la fecha se encuentra realizando el análisis de la información. Por lo anterior, se representa el comportamiento de las horas netas de bombeo para la extracción de lixiviado durante los meses de enero y febrero de 2025.

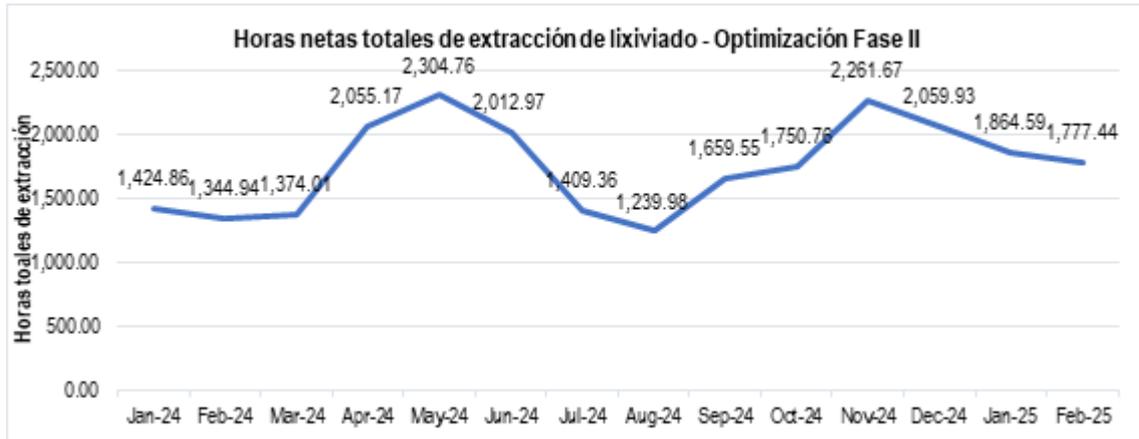
Grafica. Horas de Bombeo Optimización Fase II – Año 2024-2025.

A continuación, se presenta el comportamiento del total de las horas de operación de la zona de optimización Fase II durante el año 2024 y los meses de enero y febrero de 2025.

Durante el mes de febrero de 2025, se registraron 87,15 horas menos de bombeo para la extracción forzada de lixiviado debido a los días totales de cada mes; sin embargo, en promedio durante el mes de febrero se registró un bombeo neto de 3,97 horas/día, lo cual representa un 5,5% más de operación con relación al mes de enero de 2025.

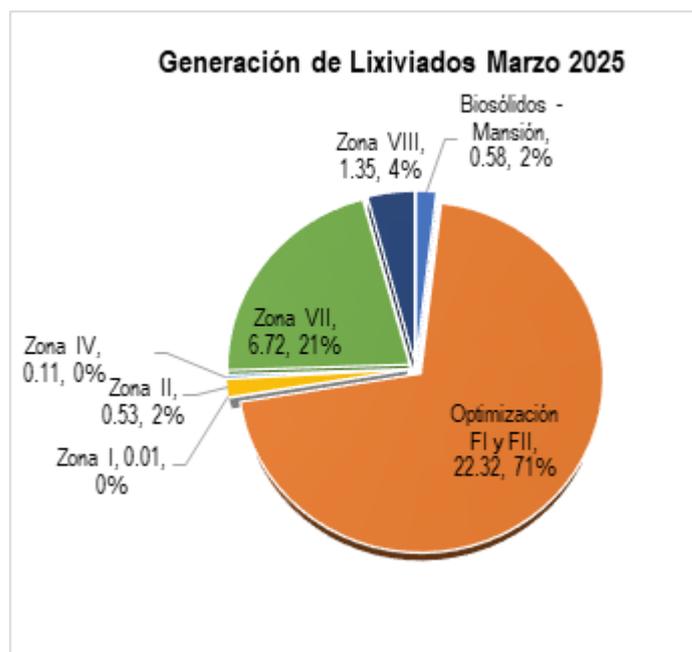
Grafica. Caudales de Lixiviados Generados por Zonas de Disposición

A continuación, se relacionan los caudales promedios de lixiviados generados por zonas durante marzo de 2025.

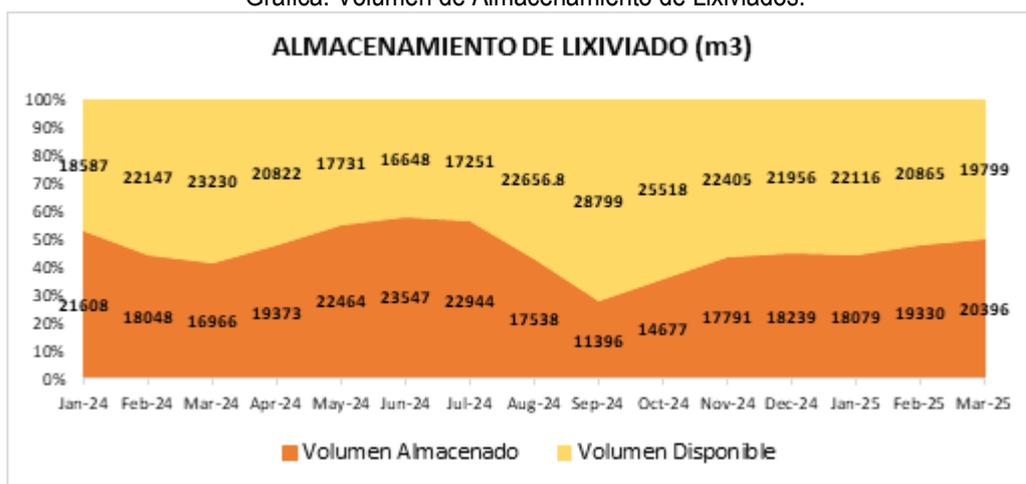
Grafica. Volumen de Almacenamiento de Lixiviados.

Almacenamiento de Lixiviados: El Sistema de Tratamiento de Lixiviados cuenta con diez (10) pondajes para el almacenamiento, regulación y homogenización de lixiviados para una capacidad total de 40.195 m³; sin embargo, un (01) Pondaje se encuentra deshabilitado por parte de CGR Doña Juana (Pondaje Zona IV), a fecha actual los nueve pondajes habilitados cuentan con un volumen disponible de 19.799 m³ a corte de 31 de marzo del 2025, el cual corresponde a la sumatoria de los volúmenes remanentes del pondaje 7, Pondaje secador de lodos, pondajes de la zona II y pondajes de la PTL.

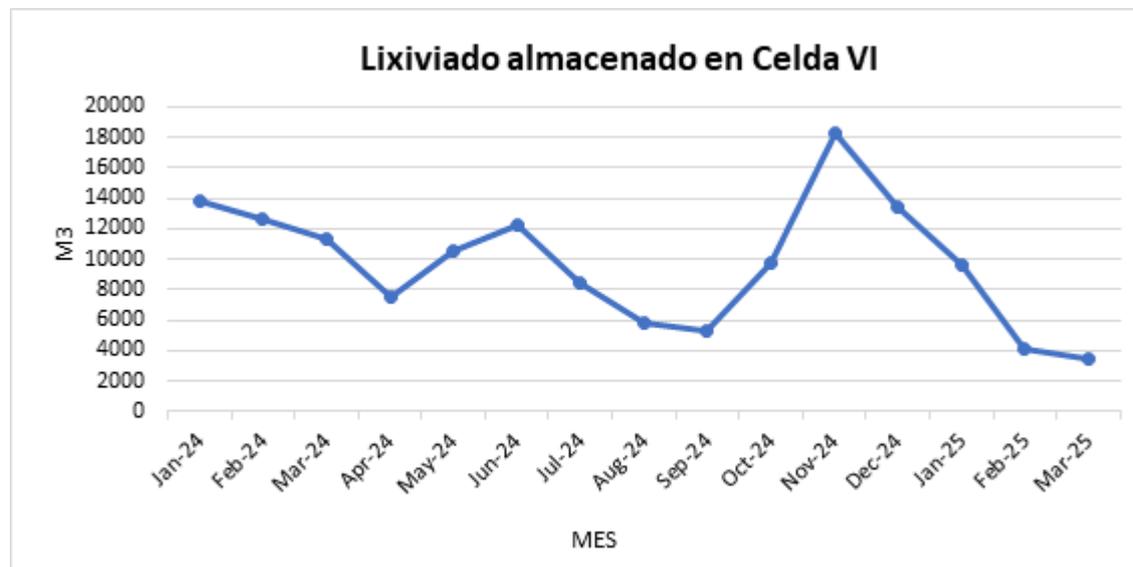
Celda VI: Durante marzo del 2025 se evidenció bombeo de Lixiviado desde la Celda VI hacia la PTL en 548,0 m³, es decir, a corte del 31 de marzo de 2025, la celda VI contiene un volumen de almacenamiento de lixiviados de 3.508 m³, equivalente a un 6,2% de la capacidad de almacenamiento, de acuerdo con el dato reportado por la interventoría.

Fuente: SDF – Basado en Informe mensual de interventoría de marzo 2025.

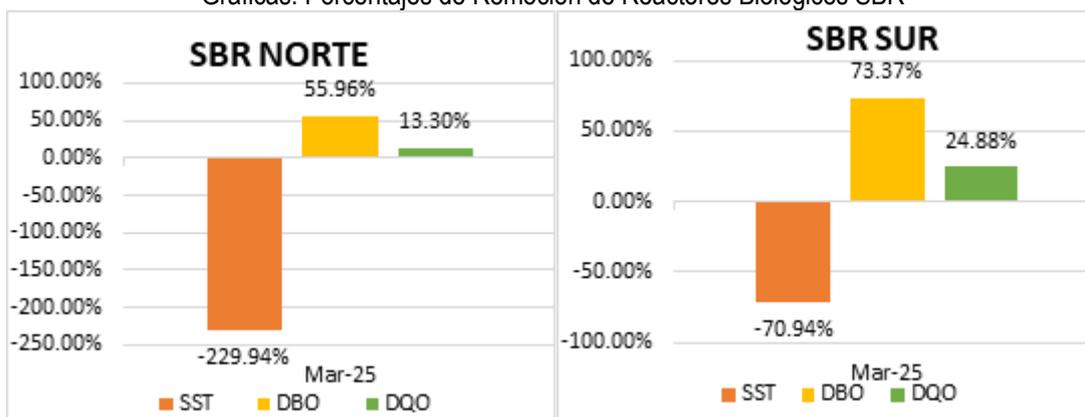
Gráficas. Porcentajes de Remoción de Reactores Biológicos SBR

Subsistema SBR: En las siguientes graficas se observan los datos obtenidos de remoción promedio de durante el mes de marzo de 2025 para los parámetros de Demanda Química de Oxígeno (DQO), Demanda Biológica de Oxígeno (DBO₅) y Sólidos Suspendedos Totales (SST):

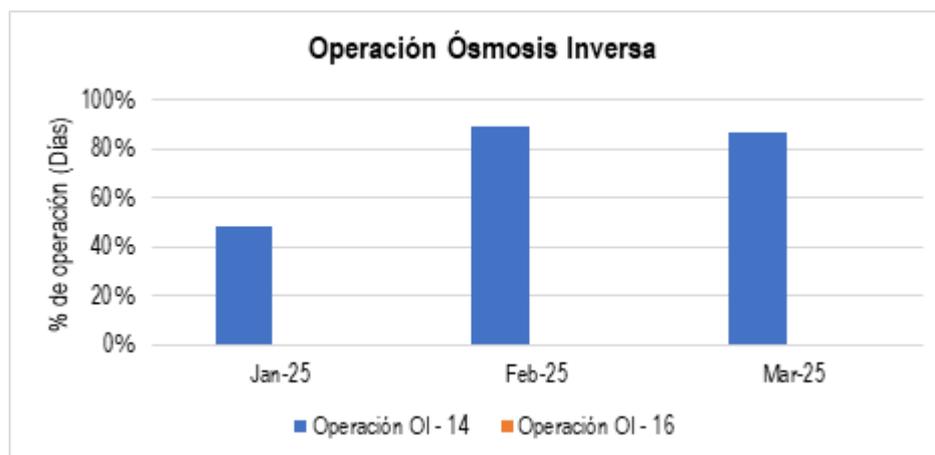
Gráfica. Operación Unidades de Ósmosis Inversa

Operación Ósmosis Inversa: Durante el mes de marzo, de acuerdo con lo presentado por el Concesionario y confirmado por la Interventoría Inter DJ, la unidad de Ósmosis Inversa #14 operó 27 días del mes y la Unidad #16 no operó de acuerdo con lo informado en el balance del operador. Por lo anterior, se informa que por la Unidad #14 de Ósmosis Inversa transitaron 5.064,00 m³ de lixiviado, de los cuales el 50% (2.532,0 m³) corresponden permeado y el restante 50% a rechazos que fueron retornados a cabeza de proceso a través de los pondajes de la PTL. Es decir, que del caudal descargado al tramo II del río Tunjuelo, únicamente el 4,26% de lixiviado fue tratado por las Unidades de Ósmosis Inversa.

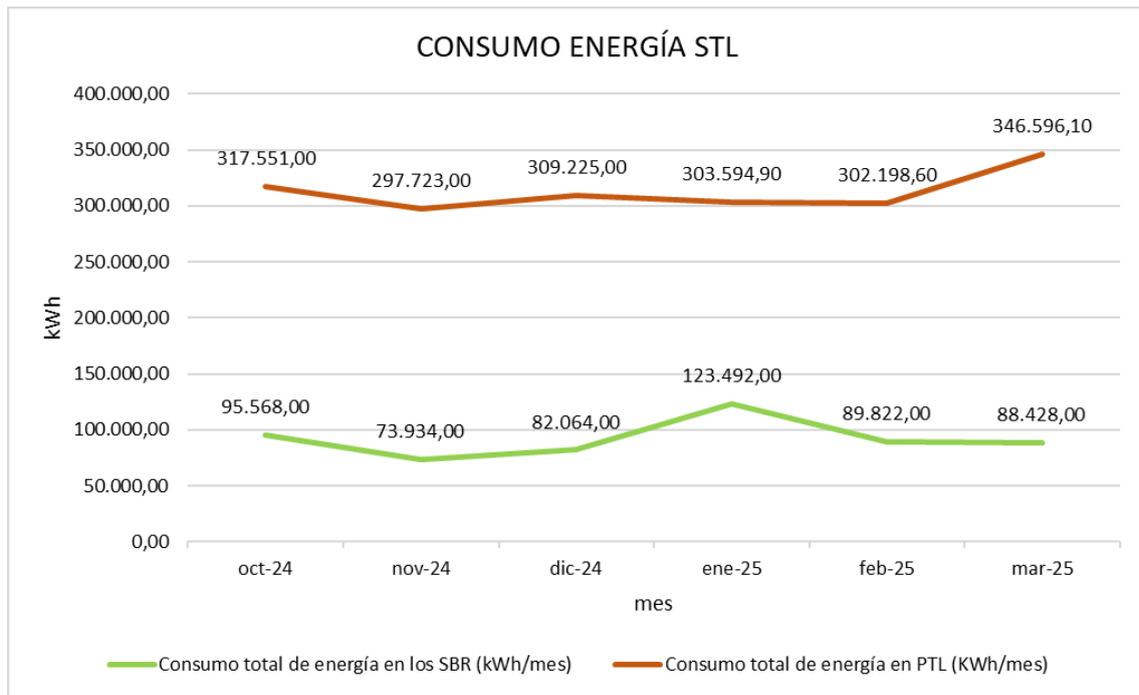
Grafica. Comportamiento del consumo de energía

SBR = 88.428 kWh = 0 kWh Enel Colombia y 88.428 kWh Biogás Colombia.

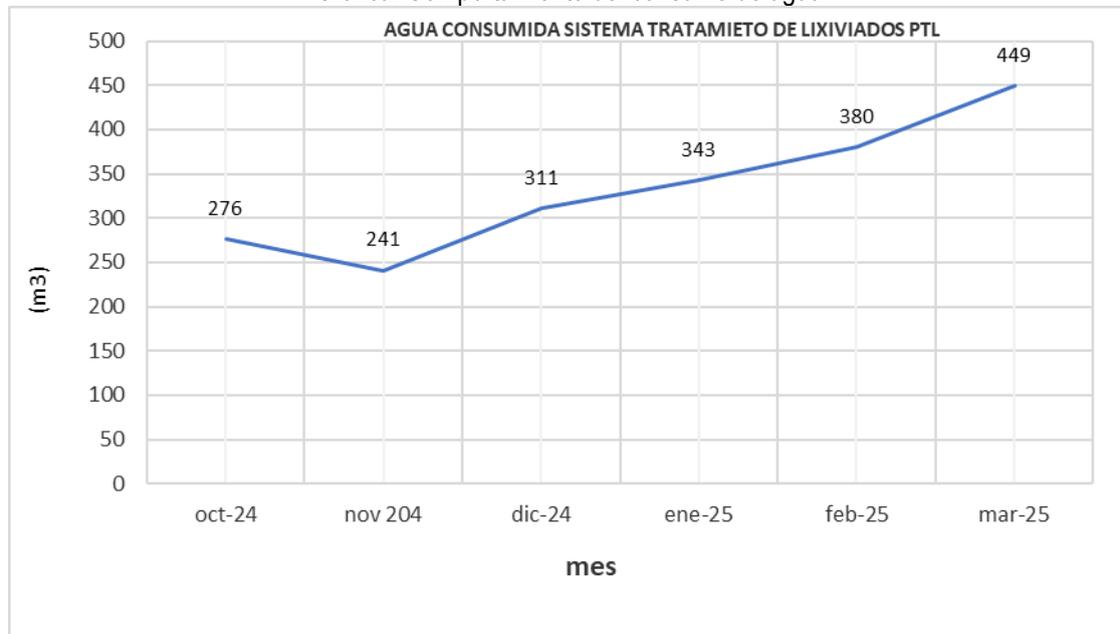
Gráfica. Comportamiento del consumo de agua

Consumo Agua: Respecto al consumo de agua, en el informe mensual el concesionario y de interventoría informan: *“Para el mes de marzo se presenta un consumo total de 449 m3 con un promedio diario de 14,5 m3/día, registrado por el contador de agua ubicado en la portería de la PTL. Para el mes en evaluación se realizó uso del vector para ejecutar actividades de mantenimiento preventivo por la conducción de lixiviados.”*

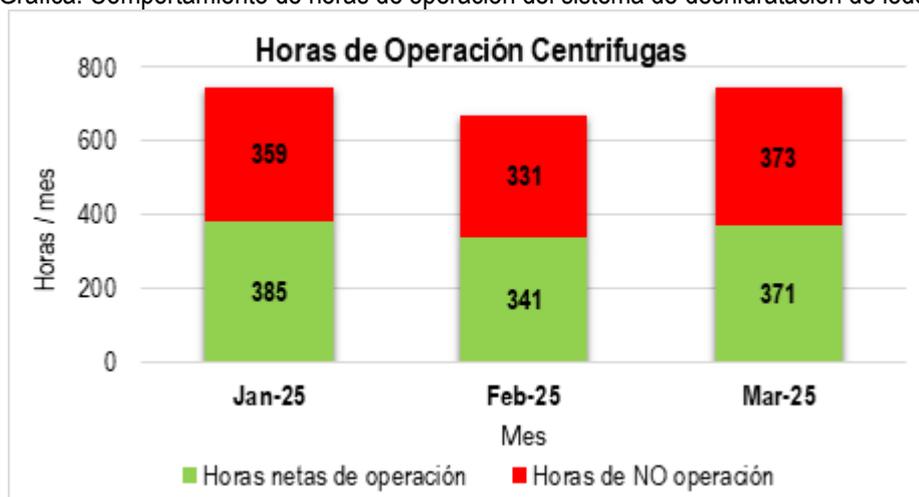
Grafica. Comportamiento de horas de operación del sistema de deshidratación de lodos.

De acuerdo con el reporte de la Interventoría Inter DJ, en marzo de 2025 se observó en operación la centrifuga No. 3. Asimismo, se observó que el tiempo de operación de las centrifugas fue de 371 horas durante el mes, equivalentes a 15,46 días, lo cual muestra que el operador aumentó ligeramente el tiempo de operación del sistema de deshidratación respecto al mes anterior. Cabe resaltar que, la deshidratación de sólidos se puede efectuar durante las 24 horas del día, según el volumen de lodos de purga y espesados. A continuación, se presente la gráfica donde se detalla el comportamiento (tiempo de operación) durante el primer trimestre de 2025.

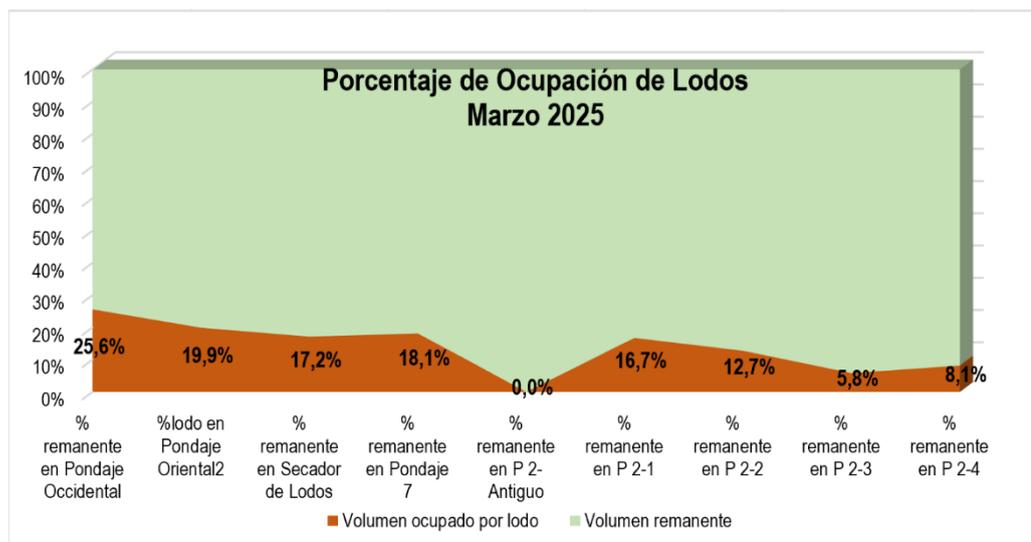
Grafica. Porcentaje de Ocupación de Lodos Pondajes STL

Para el mes de marzo de 2025, CGR realizó la medición del volumen aproximado de lodos alojados en el fondo de cada uno de los pondajes de la Zona II, el Pondaje 7, Secador de Lodos y pondajes Oriental y Occidental de la PTL. Los datos son tomados del Informe mensual de gestión de la Interventoría Inter DJ. De acuerdo con las mediciones informadas los pondajes que presentan un mayor contenido de lodos acumulados son: el Pondaje Occidental de la PTL con el 25,6%, Pondaje Oriental de la PTL con el 19,9%, el Pondaje 7 con el 18,1%, el Secador de Lodos con 17,2% y el Pondaje II-1 con 16,7%.

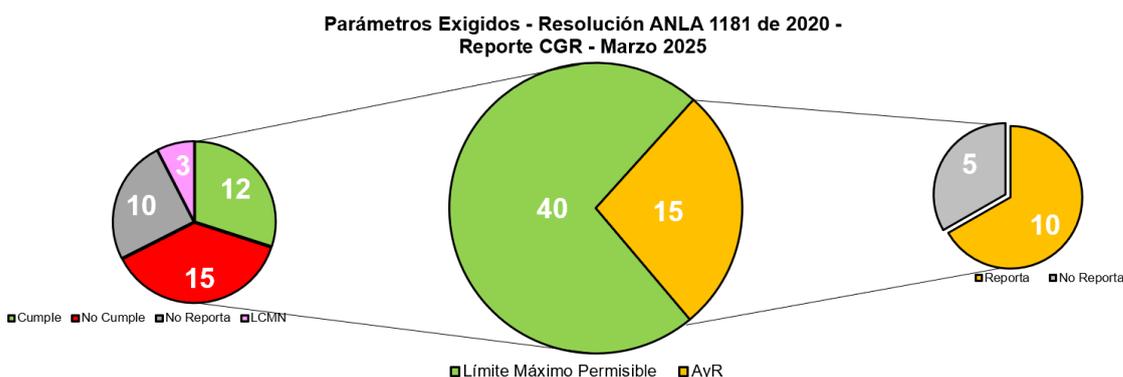
- La gráfica presenta el porcentaje parcial de cumplimiento de parámetros del efluente de la PTL vertido en el tramo II del río Tunjuelo durante el mes de marzo de 2025 de acuerdo con los datos suministrados por el Concesionario CGR Doña Juana.

- La desviación de los parámetros informados a la fecha y que no cumplen con la Resolución ANLA 1181 de 2020 junto con su porcentaje de desviación respecto a la norma de vertimiento son: pH (4%), Temperatura (12%), Demanda Química de Oxígeno (576%), Demanda Bioquímica de Oxígeno

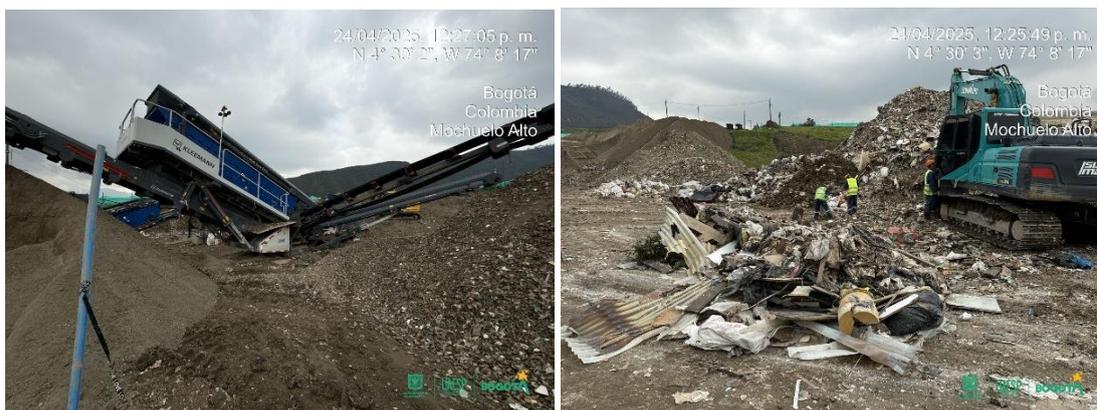
Registro fotográfico. Recorrido Zona de RPCC

El concesionario en el marco de sus obligaciones contractuales realizó actividades de control de material particulado como humectación de vías y zonas operativas, entre otras, para el control de emisiones el concesionario adelanto los respectivos preoperacionales, programación de los mantenimientos preventivos y correctivos de la maquinaria amarilla, y demás actividades contempladas en el Plan de Manejo de Tráfico-PMT del Patio de RPCC.

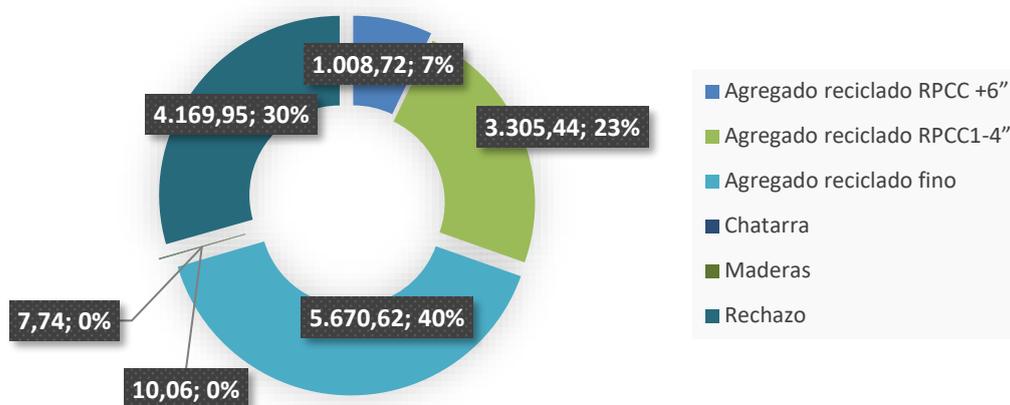
GESTIÓN RPCC MARZO 2025

En la siguiente gráfica se evidencian la tipología y cantidad de materiales recuperados o gestionados.

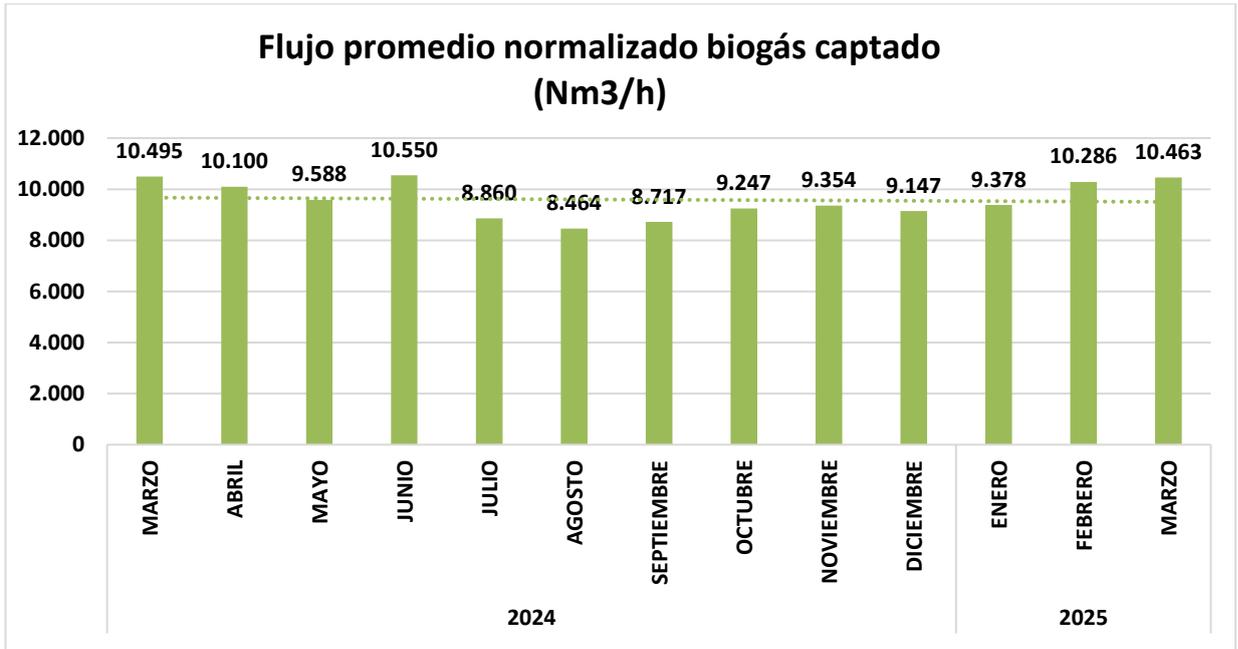
A continuación, se observa el flujo promedio de Biogás captado en el periodo comprendido entre marzo 2024 y marzo 2025.

Durante el mes de marzo de 2025 se presentó un aumento de 1,72% en la captación de biogás con respecto al mes de febrero de 2025

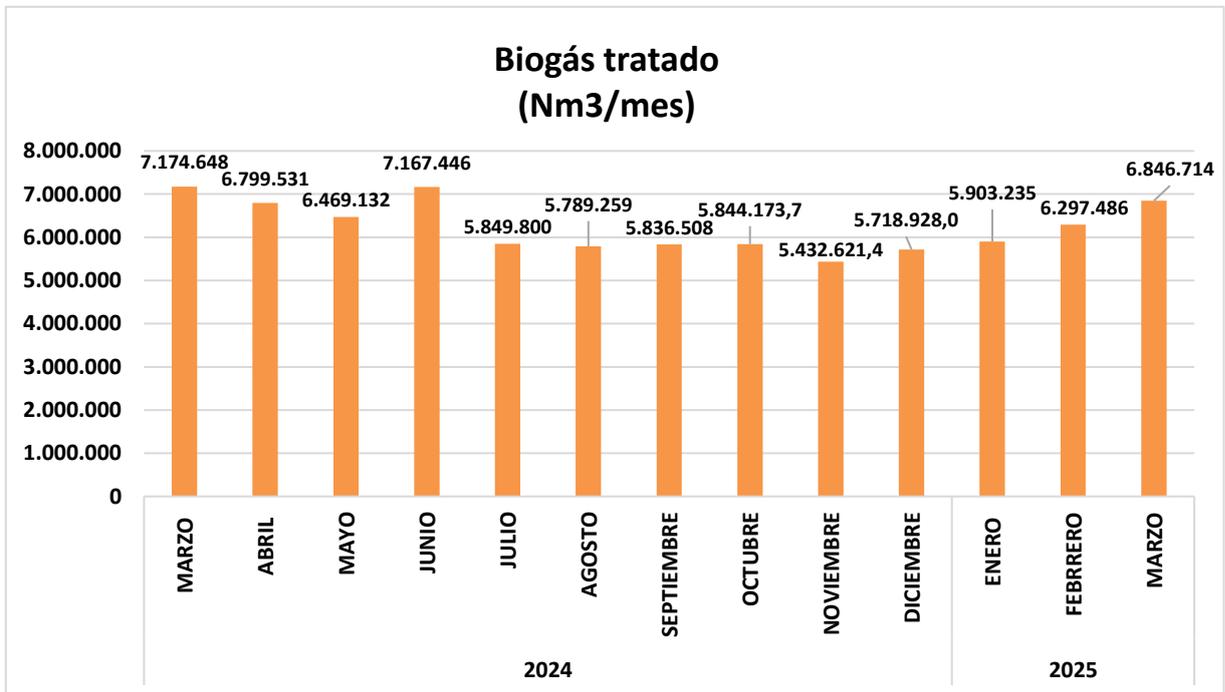
A continuación, se observa el comportamiento del flujo de biogás tratado y aprovechado, además de las reducciones de emisiones desde el mes de marzo del año 2024 al mes de marzo del año 2025.

En el mes de marzo se presentó un aumento de aproximadamente de 8,72% en la cantidad de biogás tratado con respecto al mes de febrero; la reducción térmica en la etapa de tratamiento se logra a través de las 3 antorchas que posee la planta de biogás.

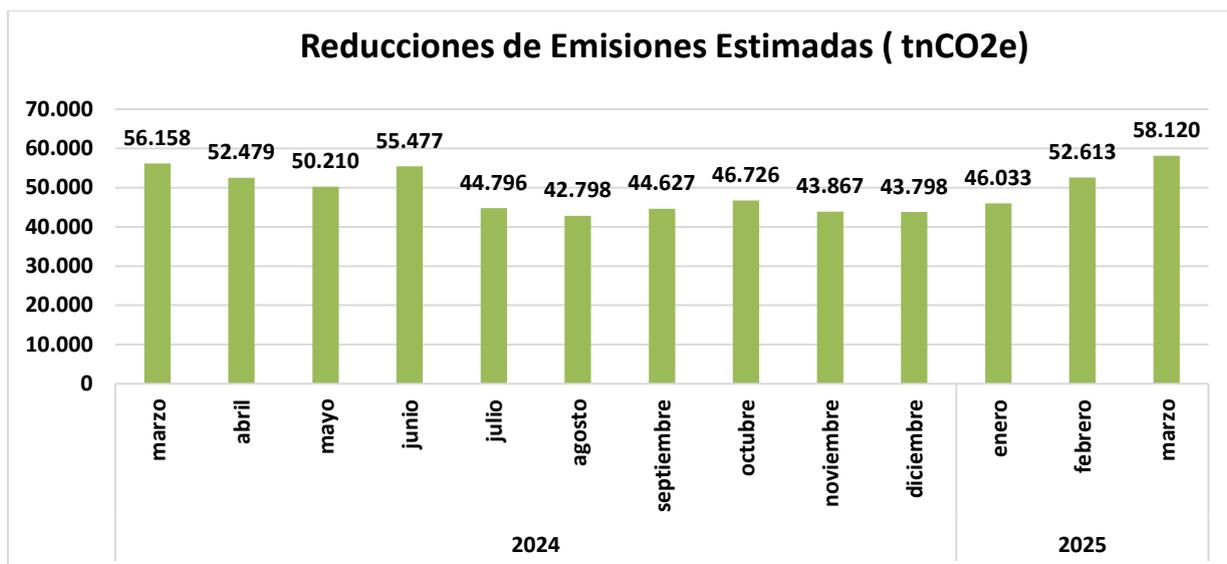
La gráfica anterior, muestra un aumento de aproximadamente 10.46% en la reducción de toneladas de CO₂ equivalentes (TCO₂e) con respecto al mes de febrero, es importante resaltar que el dato es estimado, y corresponde a toneladas de CO₂ equivalentes reducidas que se registra en el sistema SCADA que tiene el concesionario Biogás Colombia SAS ESP, para realizar el control de sus operaciones en planta; sin embargo, estas cifras aún no corresponden a TCO₂e certificadas por Organismo de Validación y Verificación (OVV).

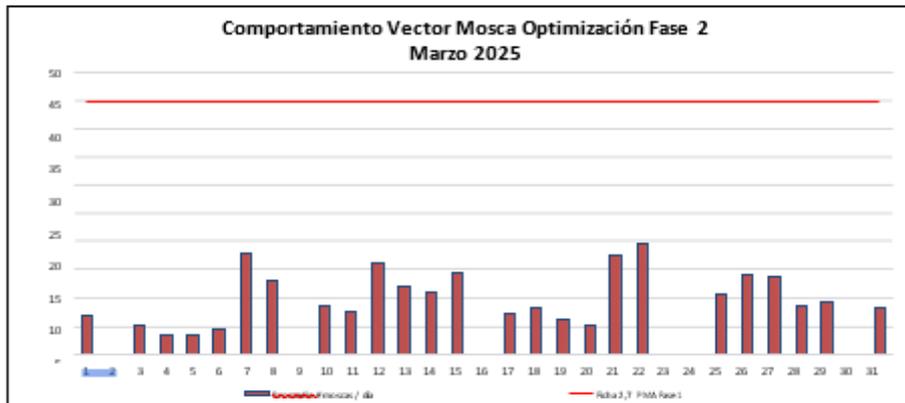
Gráfica. Comportamiento Vector Mosca Al interior del PIDJ

Durante el periodo evaluado, el Concesionario ejecutó actividades de monitoreo del vector mosca con una periodicidad diaria, instalando dispositivos en el perímetro del frente de disposición, acorde a la metodología contenida en la ficha 2.7 del PMA de Fase 1. De igual manera, realizó la instalación de platillos atramoscas en oficinas y áreas como método de captura realizando cambio con una frecuencia semanal o diaria, de acuerdo con las condiciones de proliferación en el área de influencia. A continuación, se relacionan los resultados obtenidos De acuerdo con la información emitida por la interventoría se evidencia que durante el periodo evaluado

el vector mosco se mantuvo dentro del límite permisible acorde a la ficha 2.7 del PMA de Fase 2

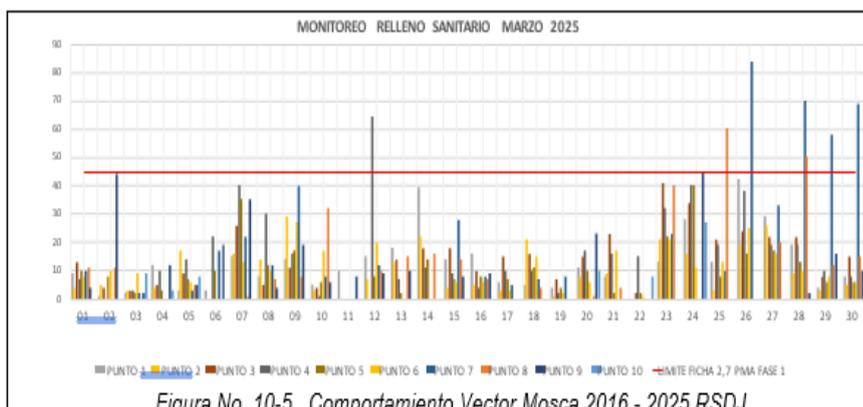
Figura No. 10-5. Comportamiento Vector Mosca 2016 - 2025 RSDJ

A continuación, se presenta el comportamiento del vector mosca en el año en curso versus el año anterior.

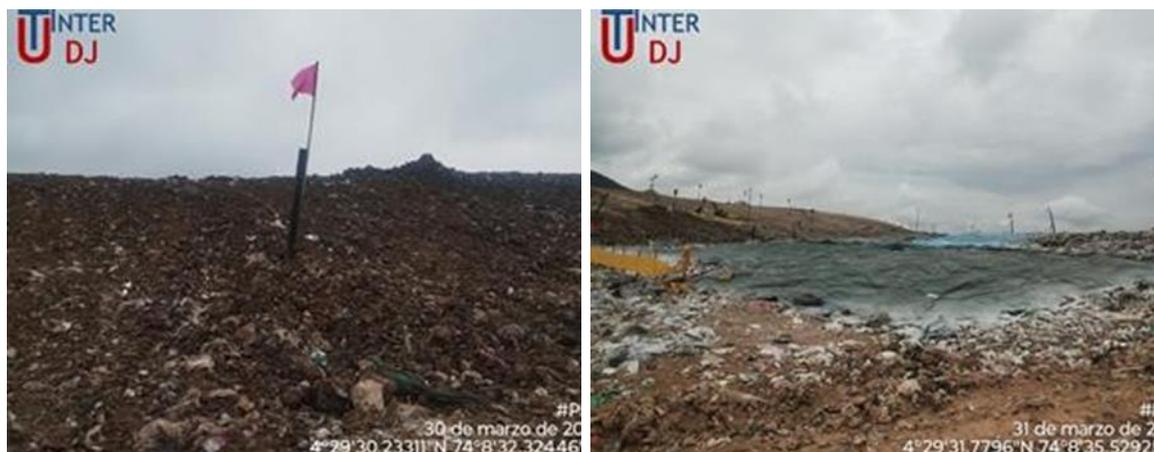
Foto No. 10-1. Instalación Métodos Ahuyentamiento Aves RSDJ marzo 2025

A continuación, se relaciona el registro de banderolas y/o cintas instaladas en el frente de disposición como método de ahuyentamiento. Así mismo, se relaciona la implementación de cobertura temporal como método de ahuyentamiento:
