SEGUIMIENTO AVANCE PLAN DE SUPERVISION Y CONTROL DEL SERVICIO DE DISPOSICIÓN FINAL

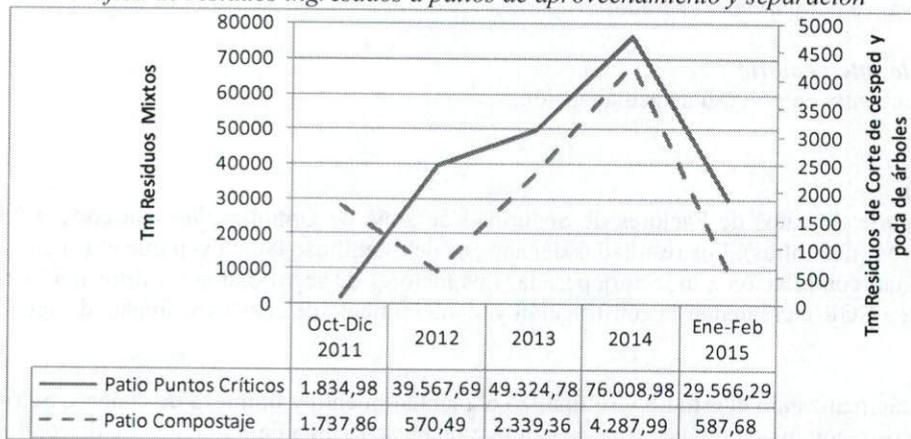
Gráfica de residuos ingresados a patios de aprovechamiento y separación

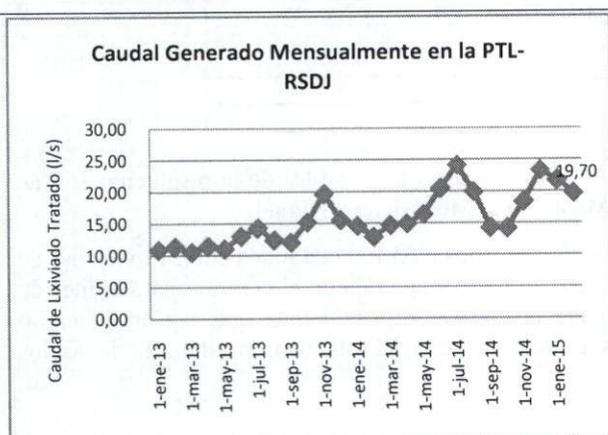
Generación y almacenamiento de lixiviados: La Interventoría reporta una generación de lixiviado el RSDJ de 19,70 L/s en total para el mes de enero.

Figura. Caudal generado en el RSDJ

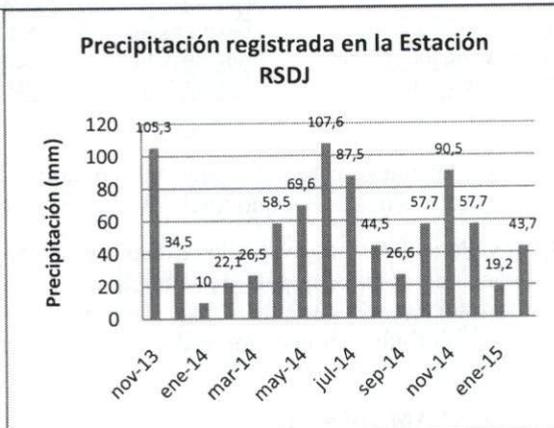
Figura. Precipitación mensual RSDJ

Estación meteorológica: los registros de la estación son de importancia dado los registros de precipitación los cuales son una variable importante en la generación de lixiviados, también se utilizan para la elaboración del modelo productivo de lixiviados que se actualiza cada año. Para el mes de Febrero se presentaron mayor precipitación que en el mes anterior el registro indica una precipitación de 43.7 mm, y en Enero fue de 19.2 mm.

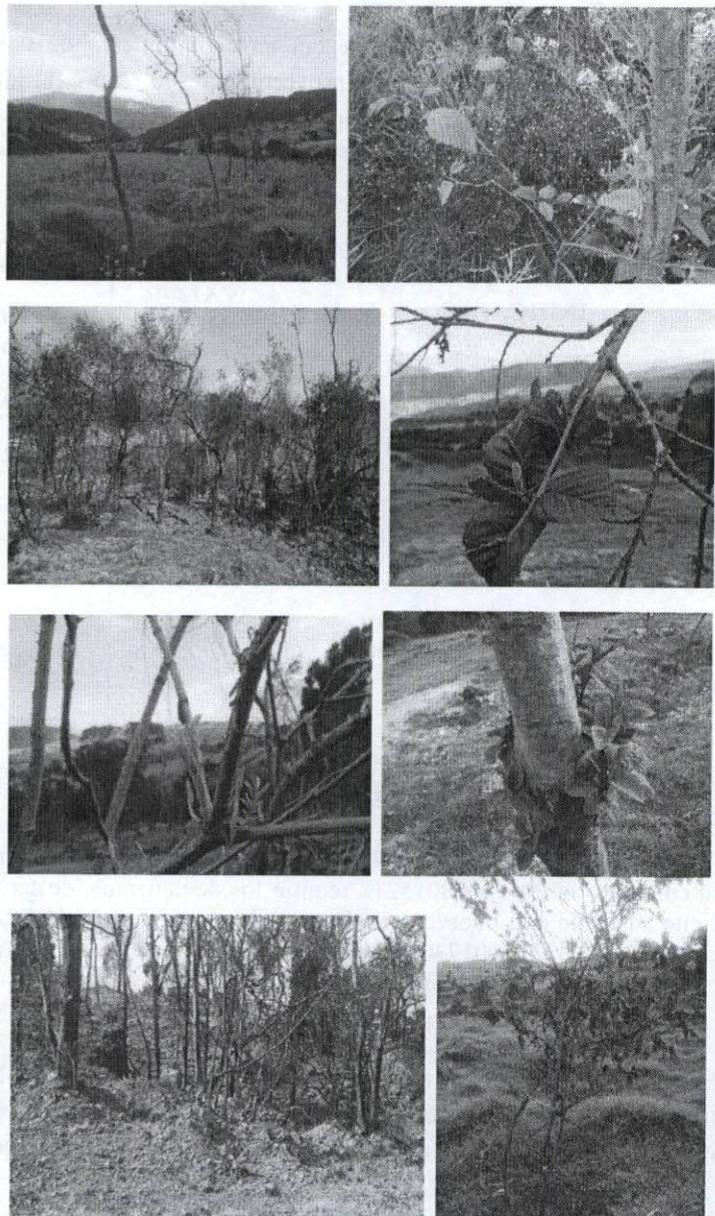
De acuerdo a esto la UAESP en compañía de la Interventoría y del Operador realizó visita a los arboles trasladados, encontrando individuos con avanzado estado de deterioro, con pérdida de sistema foliar y marchitamiento, de tal forma que de los individuos revisados al azar aproximadamente el 30% presentaban rebrotes, lo cual es un porcentaje bajo de individuos que probablemente sobrevivan.

Así mismo, son evidentes las falencias en el mantenimiento, principalmente por falta de riego, fertilización y adecuación de sustrato, que en su mayoría es arcilloso.

Figura 2. Arboles trasladados al área perimetral del RSDJ.
UAESP 2015

El debido manejo de los individuos vegetales, su mantenimiento y su supervivencia es responsabilidad del Operador del Relleno, por lo cual CGR debe generar el inventario de arboles trasladados y la evaluación del estado fitosanitario, definiendo el porcentaje de supervivencia y/o mortalidad. Asimismo debe realizar las compensaciones respectivas y afrontar las posibles sanciones que se generen por parte de la Autoridad Ambiental en esta materia.

La Interventoría mediante correo electrónico del 19 de enero y 3 de febrero de 2015 dirigido al operador, solicita correcta ejecución de traslado de arboles. Así mismo mediante correo del 17 de febrero la Interventoría requirió al operador riego de las plantas.

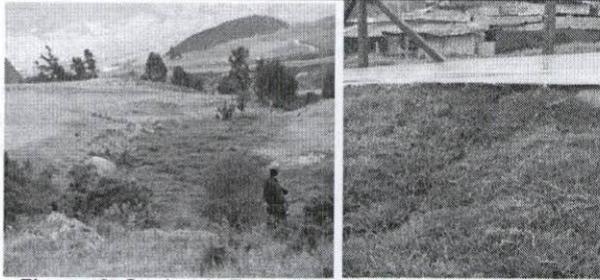
Figura 3. Quebrada Zorro con aportes de aguas negras
Fuente: UAESP 2015.

- Actualizar el inventario de la totalidad de las siembras del relleno con el fin de establecer la cantidad de especies a recuperar.
- Por parte del Acueducto de Bogotá continuar con la instalación de alcantarillado en los barrios aledaños y la optimización de la PTAR de mochuelo bajo, que permita reducir aporte de aguas negras a los cuerpos de agua.

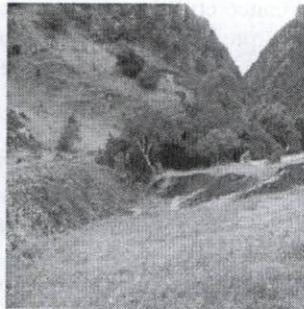
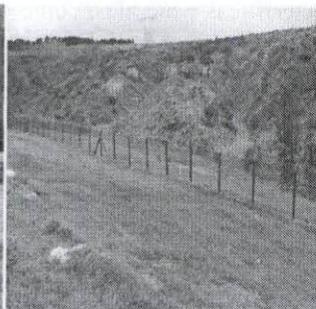
Figura 5. Quebrada Mochuelo.

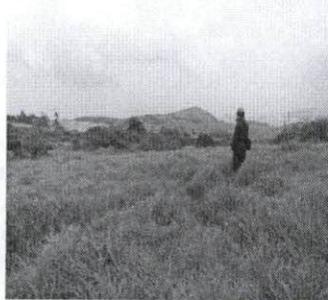
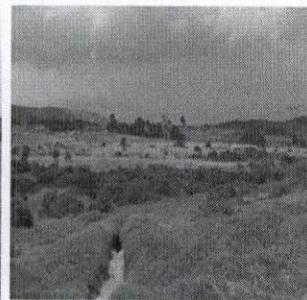
Figura 6. Quebrada El Botello.
Fuente: UAESP 2015

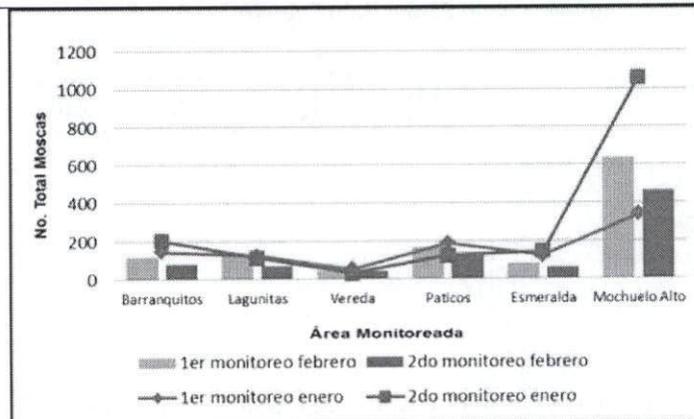
En relación a los monitoreos realizados en la comunidad la se evidencia una disminución en la población del vector en el segundo monitoreo del mes en todos los sectores monitoreados. Sin embargo se continúan realizando actividades para el control del vector así como los monitoreos para evidenciar situaciones de aumento y/o disminución.

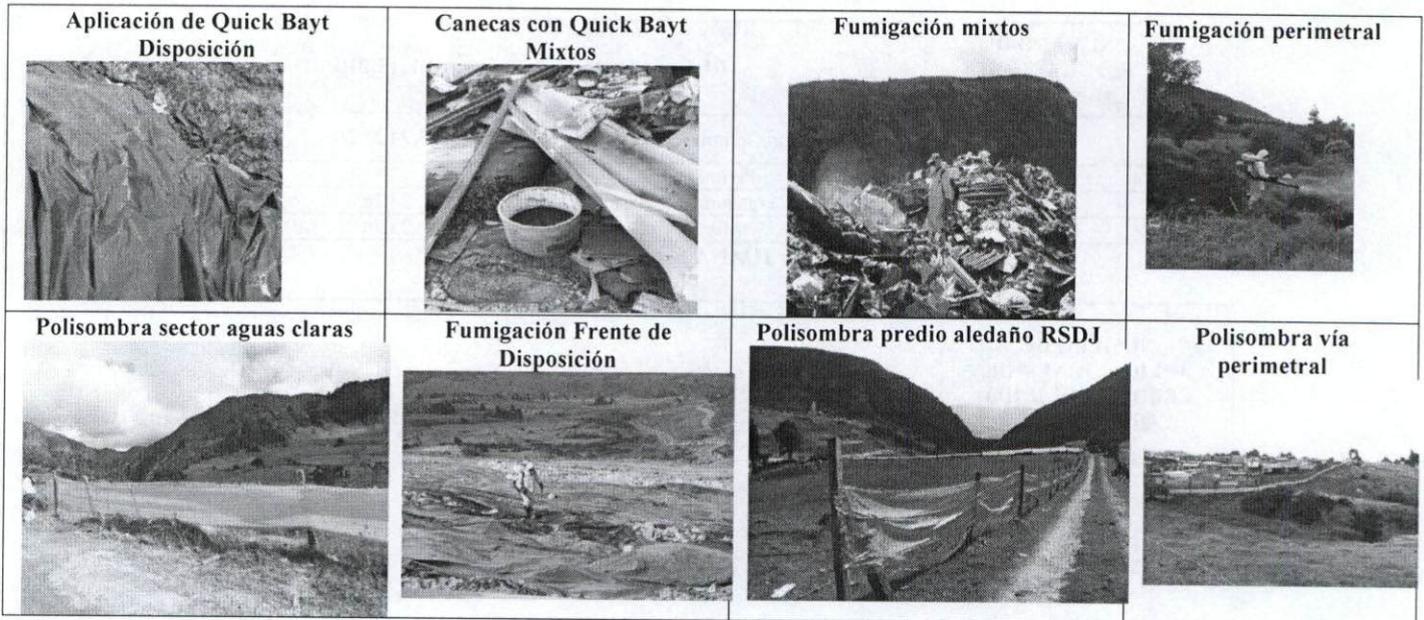
(Fuente: CGR DOÑA JUANA S.A. ESP, Febrero/2015)

Además, se realiza la instalación de polisombra pintadas por ambas caras con Biotrapa (Sustancia adherente) la cual se ubica en los sitios con mayor presencia del vector previamente identificados e intercambiada de manera constante. Actualmente, se mantiene esta medida en las áreas perimetrales de zona VII, y área contigua al sector de Aguas Claras, así como el área que limita con el barrio Barranquitos en Mochuelo Bajo.

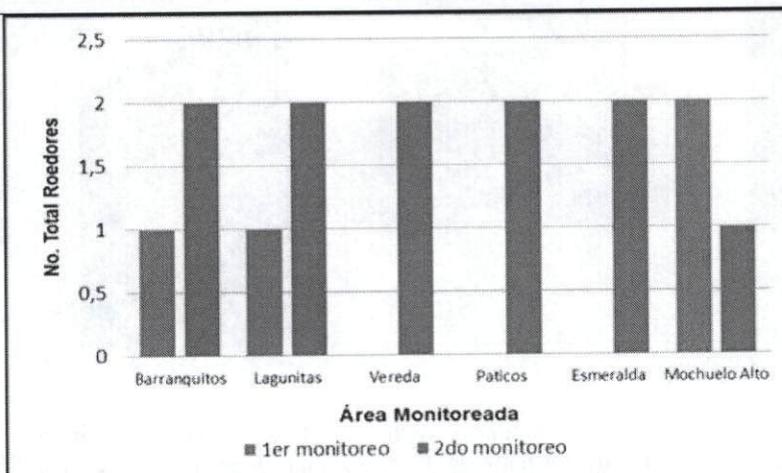
En cuanto a control de roedores, se evidenció un comportamiento similar en los 2 monitoreos realizados, sin que sean poblaciones elevadas del vector, con sectores sin captura de roedores cuantificados. Así mismo se mantienen las actividades de control con entrega de dispositivos de captura y monitoreo constante.

En algunas viviendas donde se presenta mayor necesidad de control del vector se ha venido realizando entrega del cebo rodenticida Klerat® así como trampas adherentes de captura de roedores, indicando la manera adecuada de uso y realizando visitas con personal de la Interventoría y CGR DJ, para disminuir la presencia del vector en los predios con los métodos instaurados y seguimiento periódico a los predios visitados.

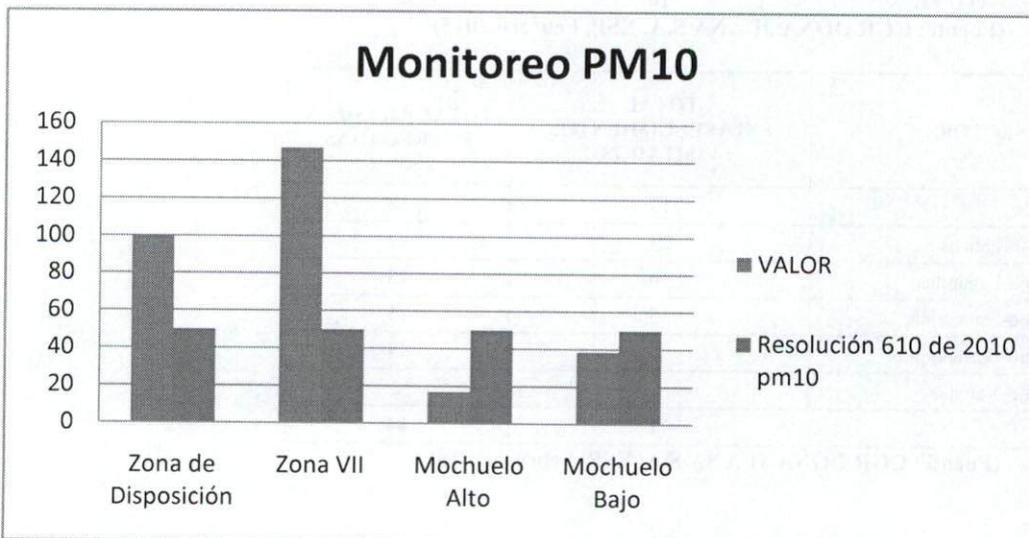
A continuación se relaciona el resultado reportado por CGGR para los monitoreos realizados entre 16 al 30 de Diciembre de 2014 y entre el 02 al 08 de Enero de 2015:

Como se puede observar y de acuerdo a los monitoreos hay un incumplimiento a la resolución 610 de 2010 para los niveles de inmisión de PM10 y PST para las estación de zona VII.

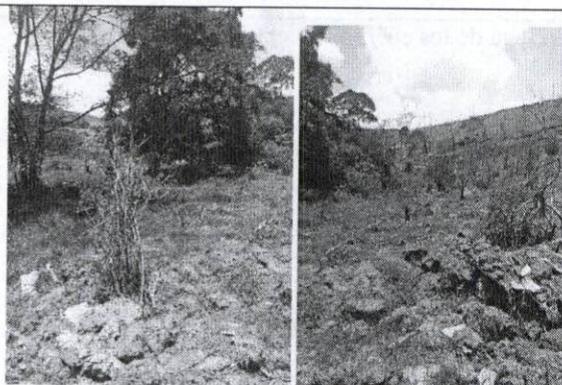
Se registraron varios arbustos que habían sido trasplantados, en un deteriorado estado físico, con todo el follaje seco, el tronco y ramas, sin presentar retoños en ningún punto con contados individuos retoñando.

Se evidencia un sustrato arcilloso y seco, con numerosos residuos sólidos plásticos y de construcción lo cual obstruye su crecimiento. CGR reporta que el riego se realiza dos veces al día, aunque no se ha evidenciado pues se observa el sustrato seco.

Imágenes No. 3 y 4: árboles trasplantados en deteriorado estado.

Se hizo el requerimiento en campo a Interventoría y a CGR, para que se culminara la fertilización de los árboles y la disposición adecuada de material sobrante y de construcción, asegurando para los individuos más tierra negra. También se solicitó no suspender los riegos a los individuos, pues durante el día se denota demasiado seco el sustrato.

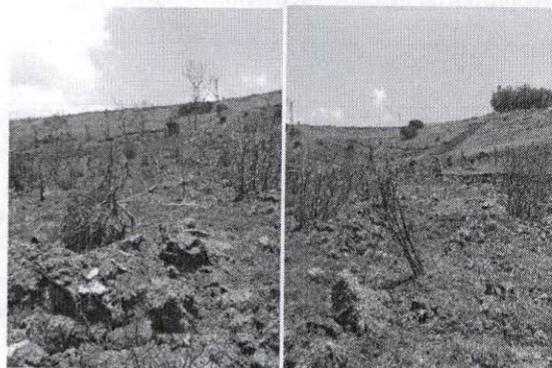
imágenes No. 5 y 6: árboles trasplantados en deteriorado estado.

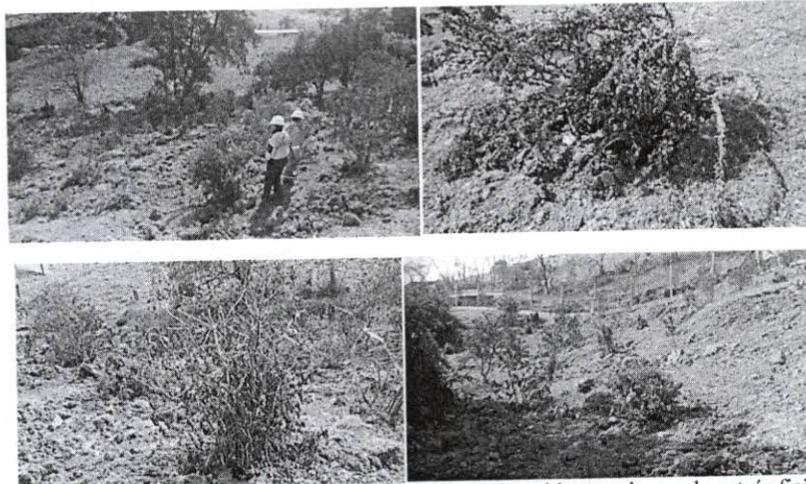
Figura: 1. Arbustos con deterioro en el sistema foliar, con evidentes signos de estrés fisiológico
Fuente: UAESP Enero de 2015. Dique 6

Por lo cual se recomendó al operador, el riego de las plantas trasladadas mínimo 2 veces al día, así como utilizar el sustrato adecuado y dar cumplimiento a las actividades contempladas en la ficha 1.9 del PMA de dique 6 zona 7.

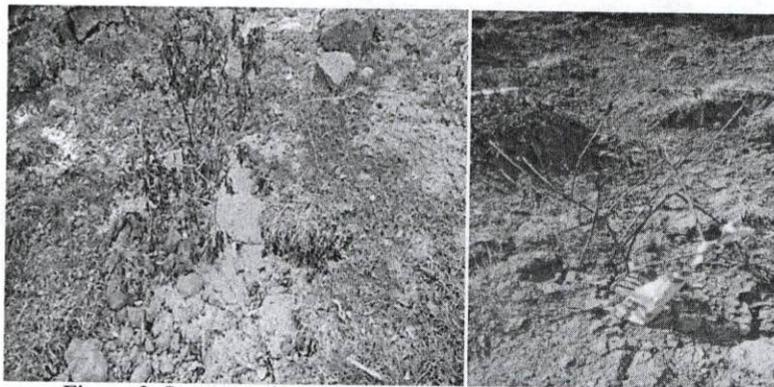
Figura 2. Sustrato aglomerado y pedregoso, posiblemente arcilloso
Fuente: UAESP Enero de 2015. Dique 6

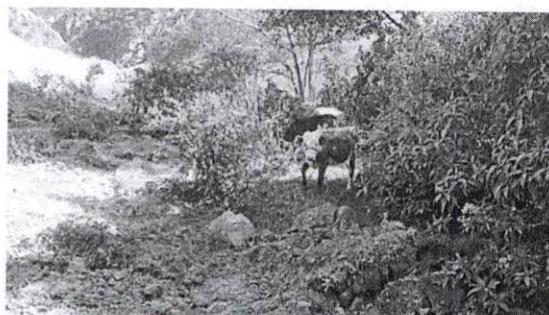
Figura: 3. Presencia de semovientes
Fuente: UAESP Enero de 2015. Dique 6
