DATOS DEL INFORME	
Servicio:	
X Disposición Final	Gestión de Residuos No Aprovechables
Seguimiento a la interventoría o a la prestación del servicio de aseo	ASE # _____
Otro, Describa _____	
Período de análisis: noviembre de 2023

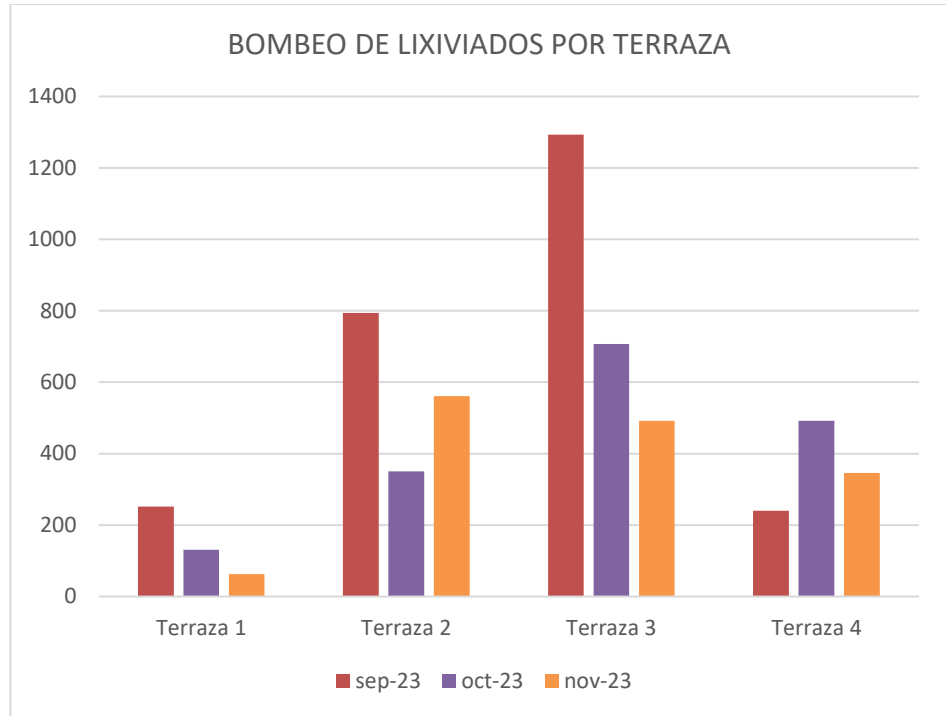
Grafica. Horas de Operación Sistema de Bombeo de Lixiviados de septiembre-noviembre del 2023 - Optimización Fase II

De acuerdo con los datos reportados por el operador, se tiene que el tiempo de operación de los equipos de extracción forzada en la zona de optimización Fase II, para el mes de noviembre de 2023 (Corte a 23/11/2023) fue de 5,78 horas diarias promedio, lo cual indica que los lixiviados no son extraídos de forma continua, aumentando el riesgo de acumulaciones de lixiviados al interior de la masa de residuos.

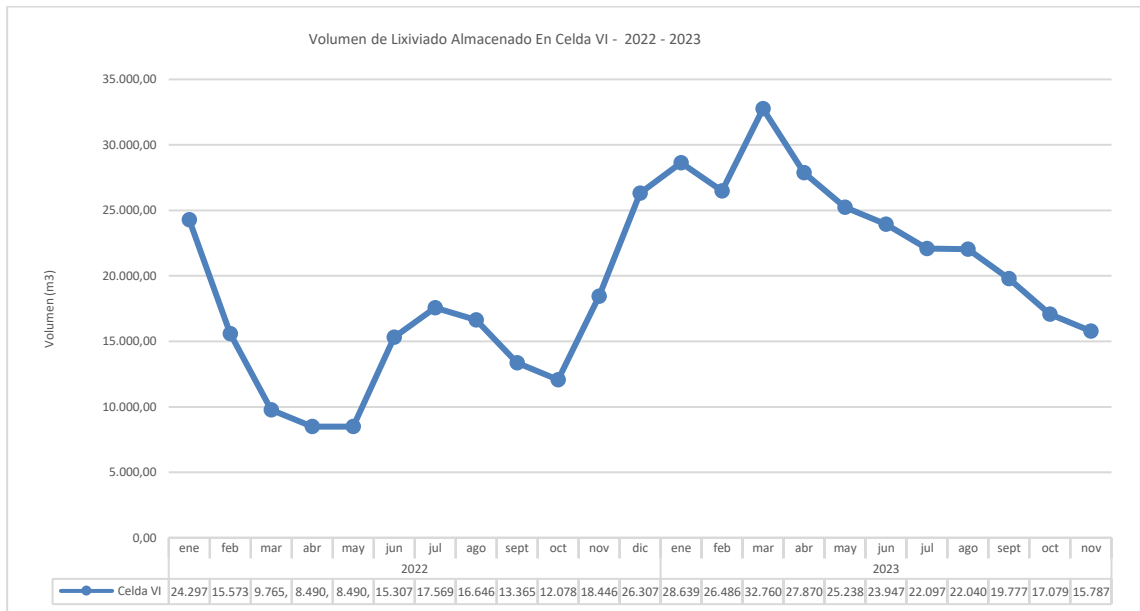
Gráfica. Almacenamiento de lixiviados en Celda VI vigencia 2022 – 2023

A corte del 30 de noviembre del 2023, la celda VI contiene un volumen de almacenamiento de lixiviados de 15.787,4 m³, de acuerdo con el dato reportado por la interventoría, lo cual va en contra de los requerimientos proferidos por la Autoridad Ambiental, cabe informar que esta actividad es realizada por CGR Doña Juana sin el consentimiento tanto de la UTIDJ como de la UAESP, por lo cual CGR DJ es el total responsable de cualquier tipo de sanción, multa o proceso impuesto por la Autoridad Ambiental en lo concerniente al almacenamiento de lixiviados en celda VI.

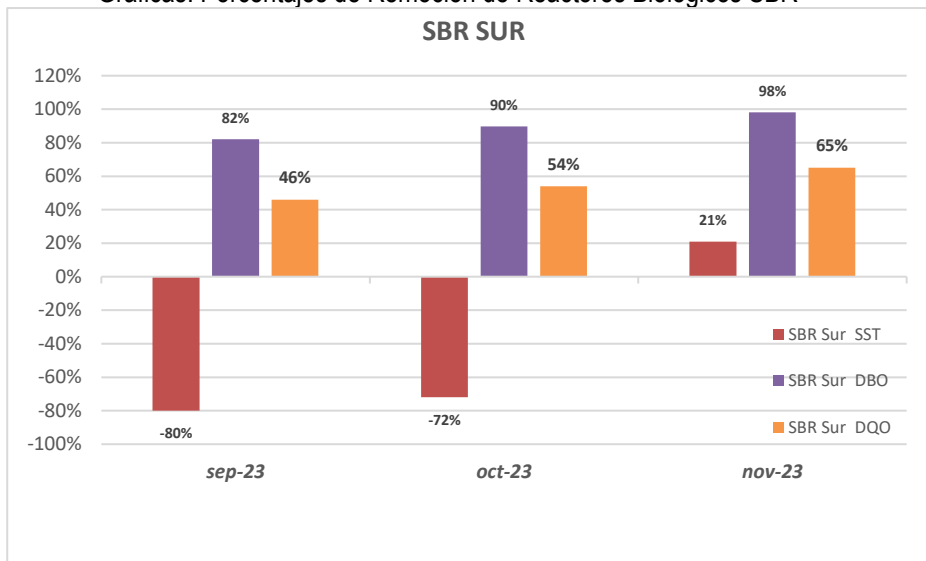
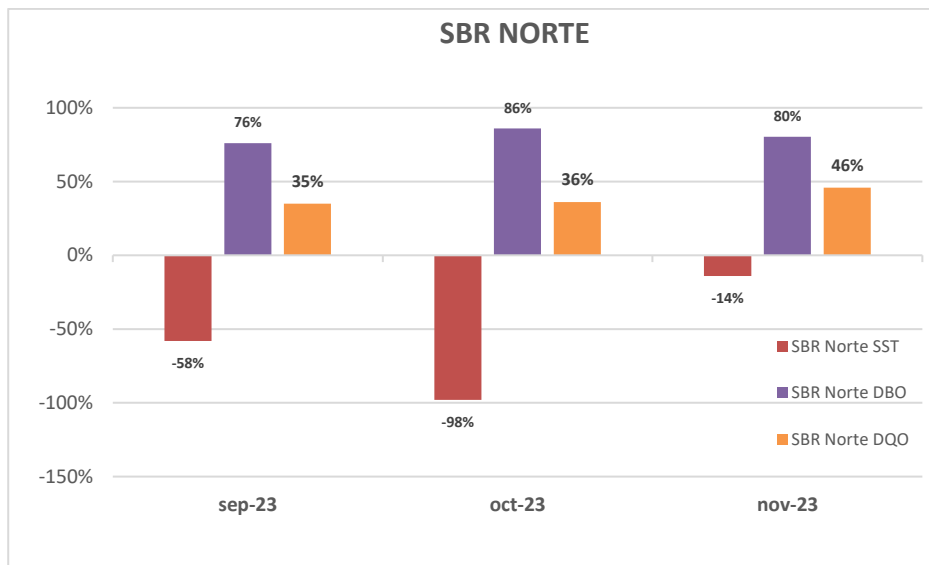
Gráficas. Porcentajes de Remoción de Reactores Biológicos SBR

Las falencias operativas en los SBR muestran que los parámetros en cuestión no alcanzan los valores de remoción estimados en el diseño, observando remociones negativas para el parámetro de Sólidos Suspendedos Totales por la posible falta de evacuación de lodos, entre otros.

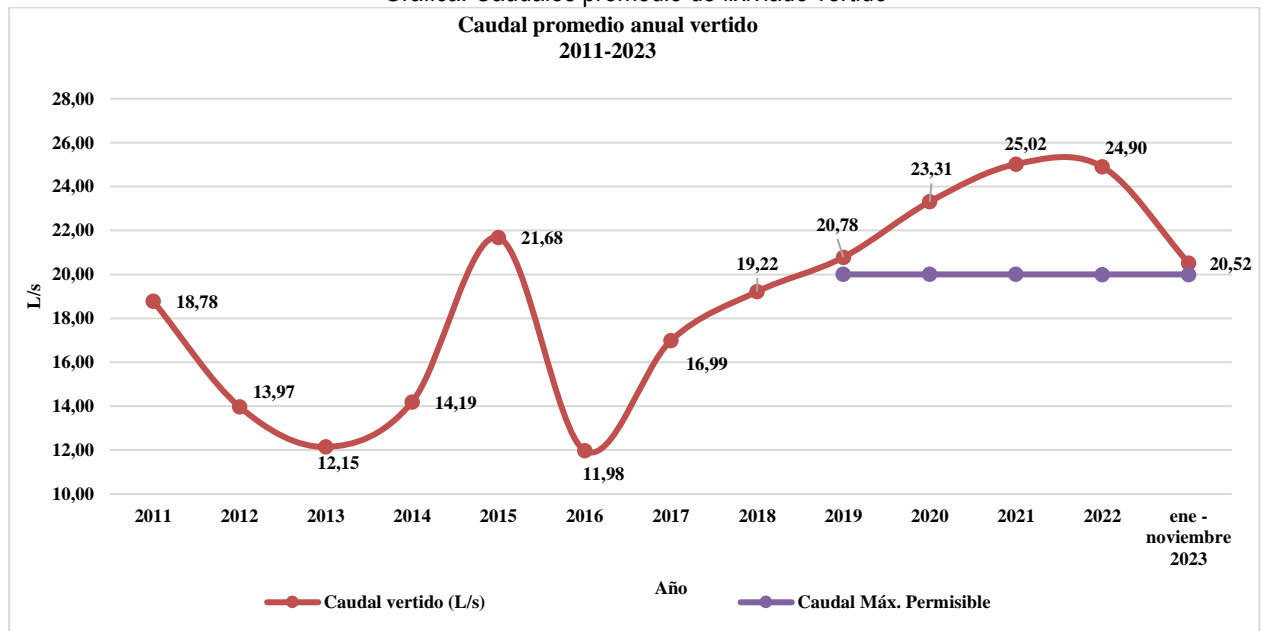
Gráfica. Caudales promedio de lixiviado vertido

La siguiente gráfica muestra el comportamiento del caudal (L/s) promedio vertido al tramo II del río Tunjuelo del 2011 al 2023. Desde 2011 a 2018 no hubo límite máximo permisible relacionado con el caudal a descargar; no obstante, en 2019 quedó en firme la Resolución CAR 827 de 2015 mediante la emisión de la Resolución ANLA 158 de 2019 y a partir de la fecha se fijó el límite máximo de caudal permitido a descargar en 20 L/s. La Resolución ANLA 1181 de 2020 vigente desde 2021 a la fecha, mantiene los 20 L/s como máximo caudal permitido a verter al tramo II del río Tunjuelo.

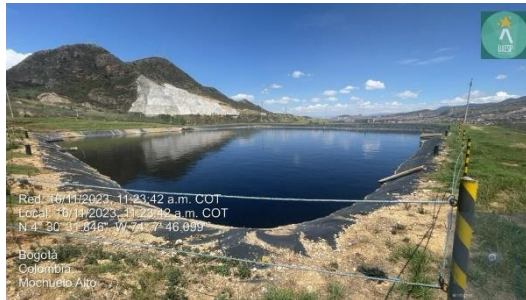
Imagen. Estado Actual de Pondajes II

- **Pondaje II-2:** De acuerdo con el seguimiento por parte de la UAESP para el periodo de noviembre del 2023 no se observaron actividades relevantes de mantenimiento a esta estructura por parte de CGR DJ. A corte del 30 de noviembre del 2023 se reporta un volumen almacenado de lixiviados de 7.357,8 m³.

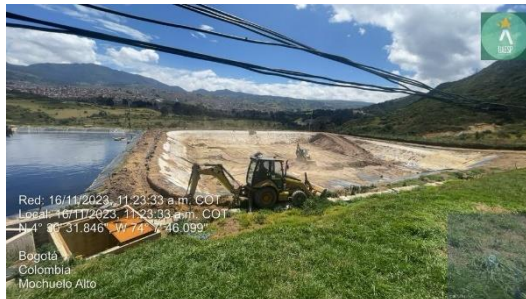
Imagen. Estado Actual de Pondajes II

Pondaje II-3: De acuerdo con el seguimiento por parte de la UAESP para el periodo en mención se evidenció el retiro de lodos de la estructura con maquinaria amarilla.

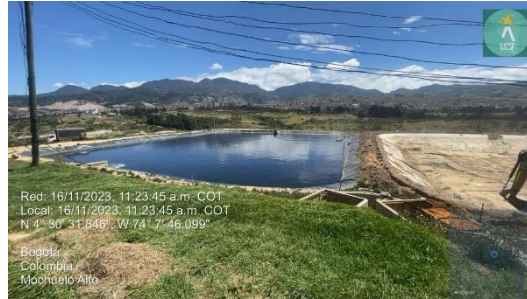
Imagen. Estado Actual de Pondajes II

Pondaje II-4: De acuerdo con el seguimiento por parte de la UAESP para el periodo no se observa actividades relevantes de mantenimiento. A corte del 30 de noviembre del 2023 se registra un volumen almacenado de 5390,1 m³.
