DATOS DEL INFORME

X Disposición Final Gestión de Residuos No Aprovechables
 Seguimiento a la interventoría o a la prestación del servicio de aseo ASE # _____
 Otro, Describa

Período de análisis: octubre de 2023

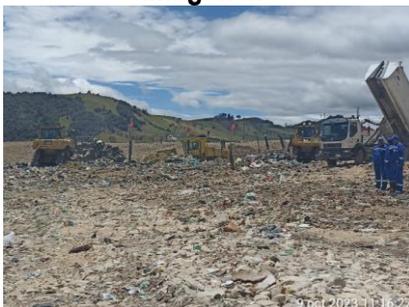
Imagen 4.

- En el frente de trabajo, se observó lo siguiente:
 - ✓ En el frente de trabajo, se observó lo siguiente: Cupo para disposición de 8 a 10 vehículos en simultáneo. Tiempo de descarga de 5 minutos. (Imagen 4).

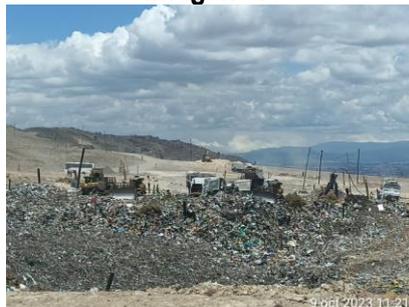
Imagen 5.

- ✓ Disgregación: Buldóceres con números internos 44, 45, 18 (Imagen 5) en trabajos de disgregación de residuos. Retroexcavadora con numero interno 26 en oficios varios. Retroexcavadora Hitachi 200 en cargue de escarificado en apoyo de 2 volquetas con números internos 33 y 34. Compactadora con número 43 en compactación de residuos operativa 5 horas por turno.

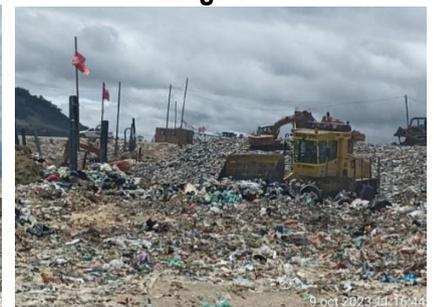
Imagen 6.

- Es importante anotar, que CGR DJ S.A. ESP ingresó a pruebas una Compactadora de residuos BOMAG 722R el día 30 de enero de 2021 sin embargo, a la fecha no se ha formalizado el ingreso ante la Interventoría y, además, se encontró varada a partir del 07 de diciembre de 2021, hasta el 12 de octubre de 2022, donde ingreso a operación intermitente. Para el periodo de octubre de 2023, contabilizó operación de 224,10 horas, operando 50 turnos y 12 fuera de operación, para una operatividad del 80,6%, de los turnos del mes. (Imagen 6)

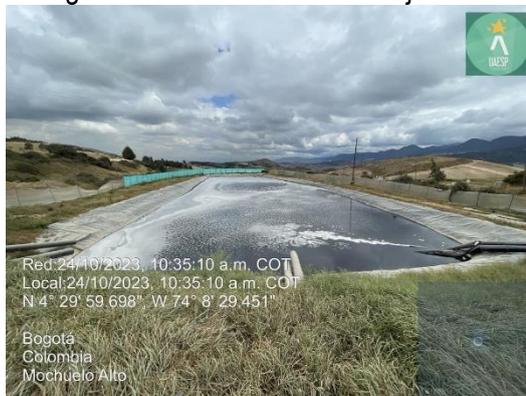
Imagen. Estado Actual de Pondaje VII

- **Pondaje 7:** Durante las visitas de campo por parte del personal de la UAESP y el seguimiento y control por parte de la interventoría durante el mes de octubre del 2023 no se observó actividades de mantenimiento de fondo por parte del Concesionario CGR Doña Juana.

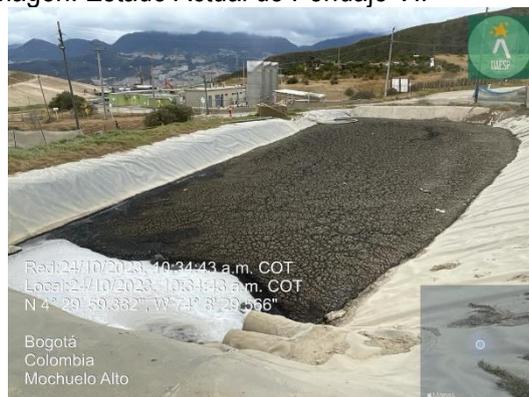
Imagen. Estado Actual de Pondaje VII

En cuanto a la estructura denominada “Sedimentador de Pondaje 7” en visitas de campo se observó niveles de sólidos altos como se puede evidenciar en el registro fotográfico.

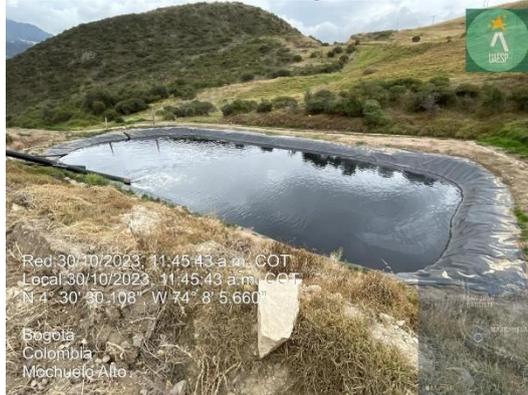
Imagen. Estado Actual de Pondaje Secador de Lodos

- **Secador de lodos:** En visitas realizadas por el personal de la UAESP y según lo reportado por la Interventoría, se evidenció el almacenamiento de lixiviados en esta estructura, es decir, que el Concesionario CGR Doña Juana realizó el mantenimiento de fondo de esta estructura.
