DATOS DEL INFORME

Disposición Final Gestión de Residuos No Aprovechables

Periodo de análisis: abril de 2023

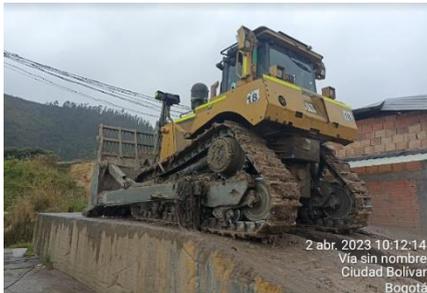
Imagen 1.

- En visita de seguimiento operativo a los predios de Doña Juana los días 01 y 02 de abril de 2023, se evidencia en taller provisional de zona VII: Buldócer CAT D8T con número interno 18 (imagen 1) en pm3 de cambio de filtros y aceite. Buldócer D8R con número interno No.42 (imagen 2) continúa varado desde el 22 de marzo de 202, no le han realizado reparación de motor, reparación de estructura y cambio de mangueras del sistema hidráulico. Buldócer D8 No. 40 (imagen 3) se encuentra varado desde el 25 de enero de 2023, continúa pendiente por reparación y cambio de motor.

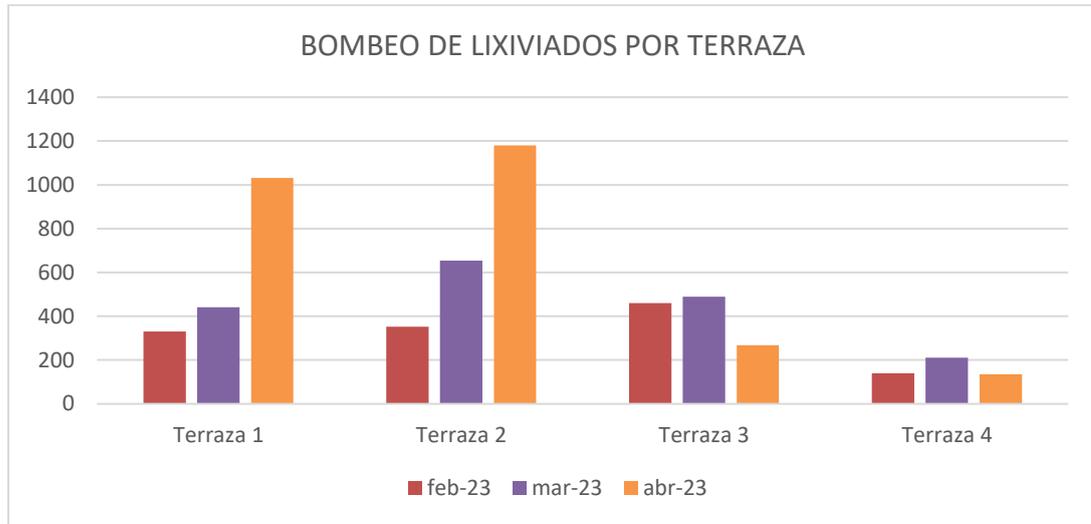
Grafica. Horas de Operación Sistema de Bombeo de Lixiviados de febrero - abril del 2023 - Optimización Fase II

De acuerdo con los datos reportados por el operador, se tiene que el tiempo de operación de los equipos de extracción forzada en la zona de optimización Fase II, para el mes de abril de 2023 fue de 7,08 horas diarias promedio, lo cual indica que los lixiviados no son extraídos de forma continua, aumentando el riesgo de acumulaciones de lixiviados al interior de la masa de residuos.

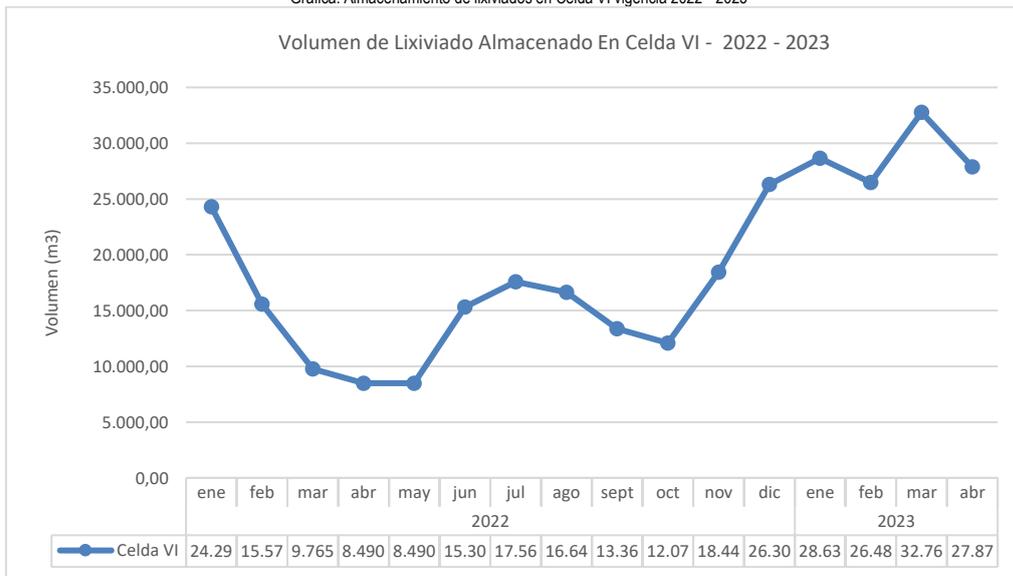
Gráfica. Almacenamiento de lixiviados en Celda VI vigencia 2022 - 2023

A corte del 30 de abril del 2023, la celda VI contiene un volumen de almacenamiento de lixiviados de 27.870,80 m³, de acuerdo con el dato reportado por la interventoría, lo cual va en contra de los requerimientos proferidos por la Autoridad Ambiental, cabe informar que esta actividad es realizada por CGR Doña Juana sin el consentimiento tanto de la UTIDJ como de la UAESP, por lo cual CGR DJ es el total responsable de cualquier tipo de sanción, multa o proceso impuesto por la Autoridad Ambiental en lo concerniente al almacenamiento de lixiviados en celda VI.

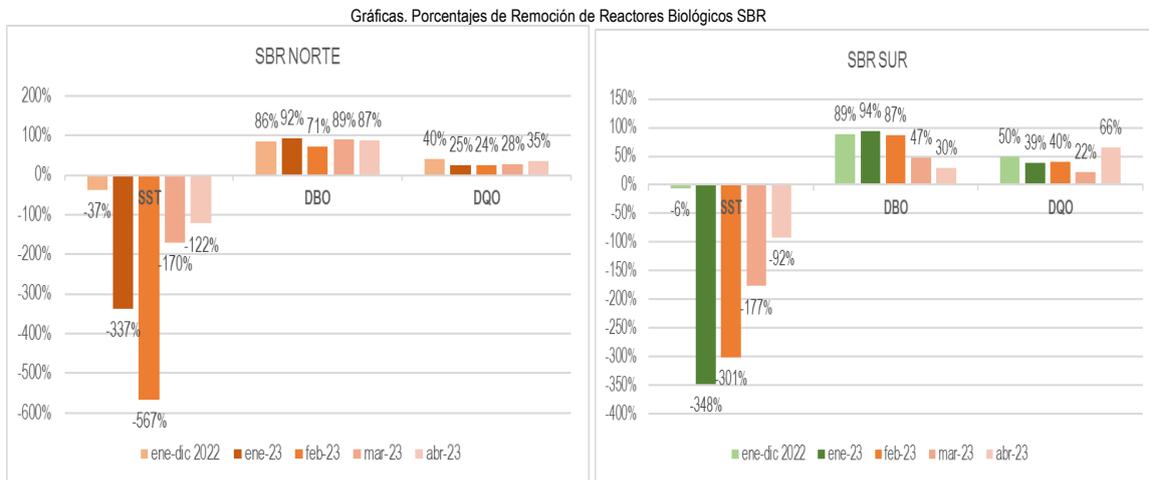
Las falencias operativas en los SBR muestran que los parámetros en cuestión no alcanzan los valores de remoción estimados en el diseño, observando remociones negativas para el parámetro de Sólidos Suspendidos Totales por la posible falta de evacuación de lodos, entre otros.

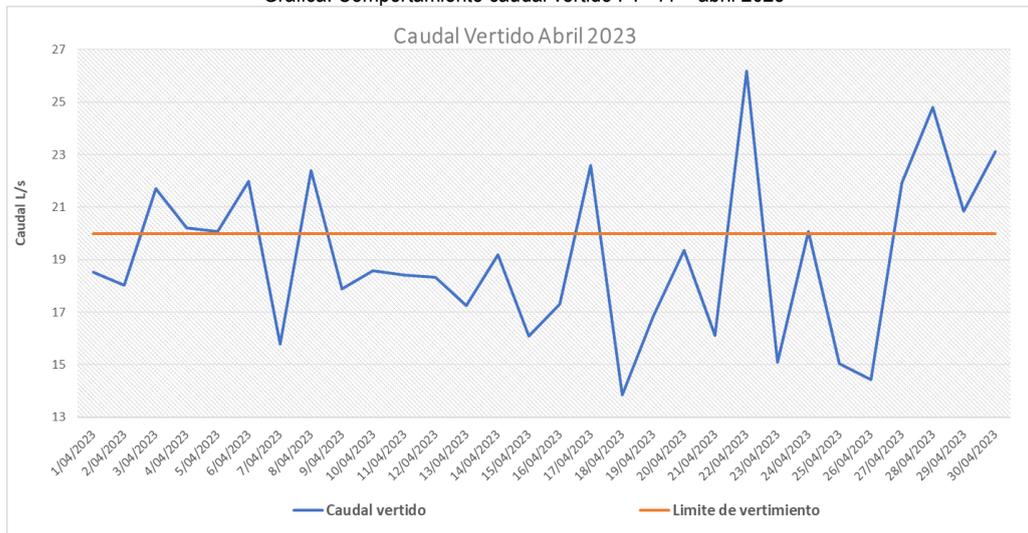
Gráfica. Comportamiento caudal vertido FT -11 – abril 2023

Caudal Vertido: Para el periodo del presente informe, el caudal de lixiviado vertido registrado por el caudalímetro FT-11, fue de 49.897,00 m³/mes (19,25 L/s) y el caudal de lodo de purgas del sistema fue de 3.696,19 m³/mes (1,38 L/s), para un total de 53.593,19 m³/mes (20,63 L/s) de lixiviado depurado en el STL, la gráfica muestra el comportamiento del caudal promedio diario vertido durante el periodo de informe.

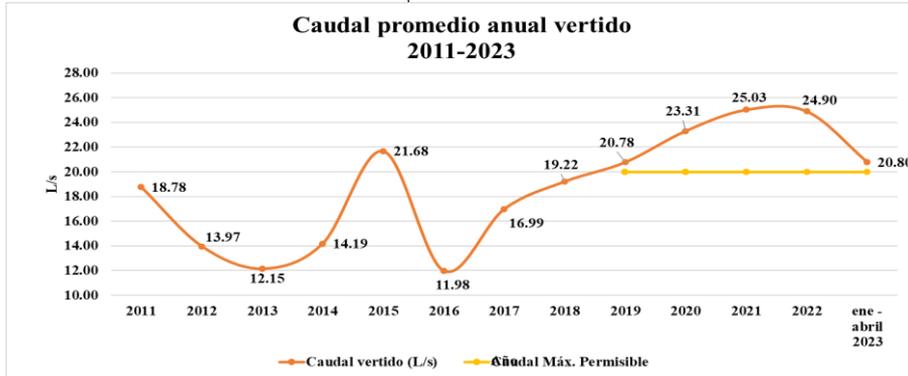
Gráfica. Caudales promedio de lixiviado vertido

La siguiente gráfica muestra el comportamiento del caudal promedio vertido en el tramo II del río Tunjuelo del 2011 al 2023, en la cual se incluye el valor de caudal establecido en la Resolución ANLA 1181 de 2020 como límite máximo permitido, cabe señalar que esta resolución actualizó la Resolución CAR 827 de 2015 que quedó en firme bajo la Resolución ANLA 158 de 2019 y en las cuales se estableció como 20 L/s el caudal máximo a verter.

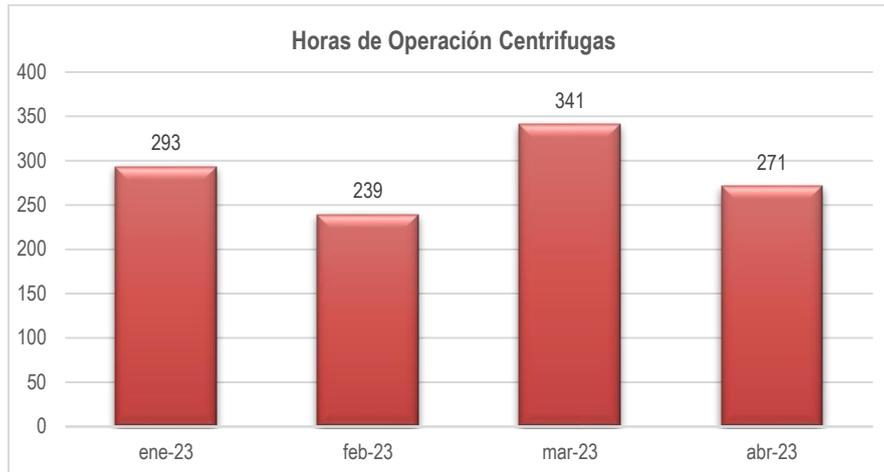
Grafica. Comportamiento de horas de operación de las centrifugas

Para el mes de abril se observó en operación las centrifugas No. 1 y No. 3. Asimismo, se observó que el tiempo de operación de las centrifugas No. 1 y No. 3 fue de 271 horas durante el mes, equivalentes a 11,29 días, lo cual evidencia que el operador disminuyó el tiempo de operación de las centrifugas respecto al mes anterior el cual fue de 341 horas. La operación fue de forma intermitente y con un tiempo de operación inferior al tiempo para el cual fueron diseñadas, ya que la deshidratación de sólidos se puede efectuar durante las 24 horas del día, según el volumen de lodos de purga y espesados, tal como se observa en la gráfica, donde se detalla el comportamiento de los últimos meses.

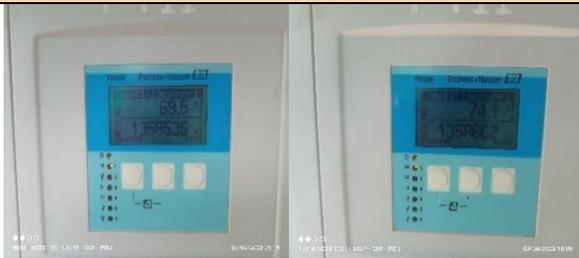
CAUDAL VERTIDO														
Fecha	Actividad	Registro Fotográfico												
03 de abril de 2023	<p>El caudal medido por el Caudalímetro FT-11 a la salida de la PTL registró los siguientes datos durante el tiempo de verificación de condiciones operativas.</p> <table border="1"> <thead> <tr> <th>Hora</th> <th>Caudal (m³/h)</th> <th>Caudal (L/s)</th> </tr> </thead> <tbody> <tr> <td>08:19</td> <td>69,5</td> <td>19,31</td> </tr> <tr> <td>10:06</td> <td>74,1</td> <td>20,58</td> </tr> </tbody> </table> <p>El promedio de caudal en las inspecciones fue de 19,95 L/s (0,25% inferior al límite máximo permitido por la Resolución ANLA 1181 de 2020).</p>	Hora	Caudal (m ³ /h)	Caudal (L/s)	08:19	69,5	19,31	10:06	74,1	20,58

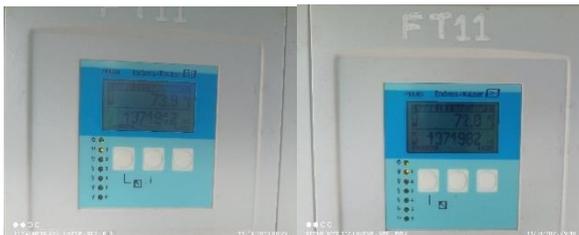
08:19	69,5	19,31												
10:06	74,1	20,58												
11 de abril de 2023	<p>El caudal medido por el Caudalímetro FT-11 a la salida de la PTL registró los siguientes datos durante el tiempo de verificación de condiciones operativas.</p> <table border="1"> <thead> <tr> <th>Hora</th> <th>Caudal (m³/h)</th> <th>Caudal (L/s)</th> </tr> </thead> <tbody> <tr> <td>08:29</td> <td>73,9</td> <td>20,53</td> </tr> <tr> <td>09:48</td> <td>72,0</td> <td>20,00</td> </tr> <tr> <td>12:33</td> <td>49,0</td> <td>13,61</td> </tr> </tbody> </table> <p>El promedio de caudal en las inspecciones fue de 18,05 L/s (-9,75% inferior al límite máximo permitido por la Resolución ANLA 1181 de 2020).</p>	Hora	Caudal (m ³ /h)	Caudal (L/s)	08:29	73,9	20,53	09:48	72,0	20,00	12:33	49,0	13,61

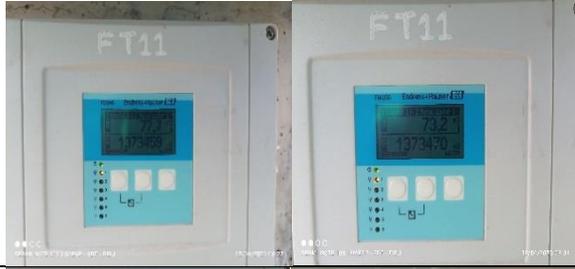
CAUDAL VERTIDO																	
Fecha	Actividad	Registro Fotográfico															
	<p>los siguientes datos durante el tiempo de verificación de condiciones operativas.</p> <table border="1"> <thead> <tr> <th>Hora</th> <th>Caudal (m³/h)</th> <th>Caudal (L/s)</th> </tr> </thead> <tbody> <tr> <td>08:22</td> <td>77.7</td> <td>21.58</td> </tr> <tr> <td>08:31</td> <td>73.2</td> <td>20.33</td> </tr> </tbody> </table> <p>El promedio de caudal en las inspecciones fue de 20,96 L/s (4,8% superior al límite máximo permitido por la Resolución ANLA 1181 de 2020).</p>	Hora	Caudal (m ³ /h)	Caudal (L/s)	08:22	77.7	21.58	08:31	73.2	20.33

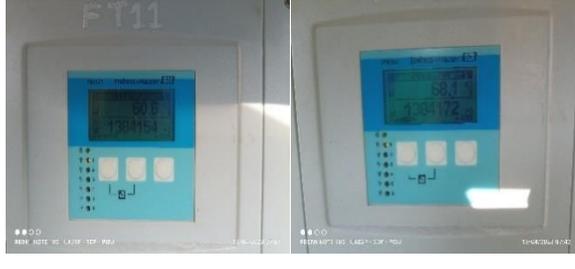
08:22	77.7	21.58															
08:31	73.2	20.33															
19 de abril de 2023	<p>El caudal medido por el Caudalímetro FT-11 a la salida de la PTL registró los siguientes datos durante el tiempo de verificación de condiciones operativas.</p> <table border="1"> <thead> <tr> <th>Hora</th> <th>Caudal (m³/h)</th> <th>Caudal (L/s)</th> </tr> </thead> <tbody> <tr> <td>07:07</td> <td>60.6</td> <td>16.83</td> </tr> <tr> <td>07:42</td> <td>68.1</td> <td>18.92</td> </tr> <tr> <td>08:28</td> <td>77.8</td> <td>21.61</td> </tr> </tbody> </table> <p>El promedio de caudal en las inspecciones fue de 19,12 L/s (4,4% inferior al límite máximo permitido por la Resolución ANLA 1181 de 2020).</p>	Hora	Caudal (m ³ /h)	Caudal (L/s)	07:07	60.6	16.83	07:42	68.1	18.92	08:28	77.8	21.61

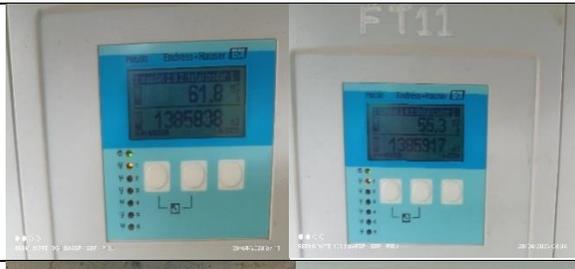
07:07	60.6	16.83															
07:42	68.1	18.92															
08:28	77.8	21.61															
20 de abril de 2023	<p>El caudal medido por el Caudalímetro FT-11 a la salida de la PTL registró los siguientes datos durante el tiempo de verificación de condiciones operativas.</p> <table border="1"> <thead> <tr> <th>Hora</th> <th>Caudal (m³/h)</th> <th>Caudal (L/s)</th> </tr> </thead> <tbody> <tr> <td>07:11</td> <td>61.8</td> <td>17.17</td> </tr> <tr> <td>07:46</td> <td>51.9</td> <td>14.42</td> </tr> <tr> <td>08:34</td> <td>55.3</td> <td>15.36</td> </tr> </tbody> </table> <p>El promedio de caudal en las inspecciones fue de 15,65 L/s (21,75% inferior al límite máximo permitido por la Resolución ANLA 1181 de 2020).</p>	Hora	Caudal (m ³ /h)	Caudal (L/s)	07:11	61.8	17.17	07:46	51.9	14.42	08:34	55.3	15.36

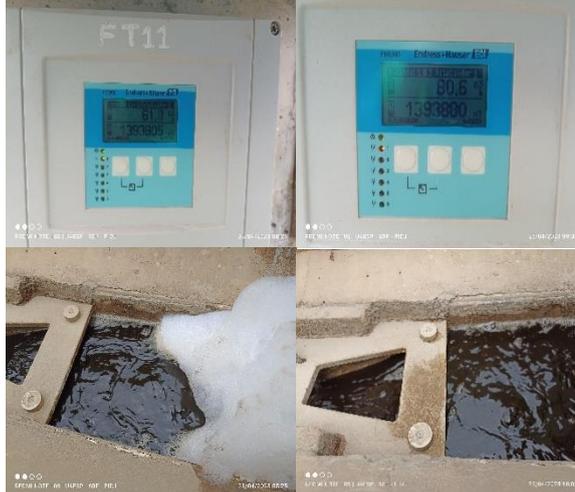
07:11	61.8	17.17															
07:46	51.9	14.42															
08:34	55.3	15.36															
25 de abril de 2023	<p>El caudal medido por el Caudalímetro FT-11 a la salida de la PTL registró los siguientes datos durante el tiempo de verificación de condiciones operativas.</p> <table border="1"> <thead> <tr> <th>Hora</th> <th>Caudal (m³/h)</th> <th>Caudal (L/s)</th> </tr> </thead> <tbody> <tr> <td>08:25</td> <td>61.1</td> <td>16.97</td> </tr> <tr> <td>09:38</td> <td>80.6</td> <td>22.39</td> </tr> <tr> <td>10:03</td> <td>74.8</td> <td>20.78</td> </tr> <tr> <td>11:16</td> <td>57.5</td> <td>15.97</td> </tr> </tbody> </table> <p>El promedio de caudal en las inspecciones fue de 19,03 L/s (4,85% inferior al límite máximo permitido por la Resolución ANLA 1181 de 2020).</p> <p>Si bien, el caudalímetro FT-11 registra datos que en promedio no superan la norma de vertimiento, la canaleta Parshall presenta rebose de lixiviado que supera la cota máxima de la estructura por lo cual no es coherente con el comportamiento histórico de tránsito de lixiviado.</p>	Hora	Caudal (m ³ /h)	Caudal (L/s)	08:25	61.1	16.97	09:38	80.6	22.39	10:03	74.8	20.78	11:16	57.5	15.97

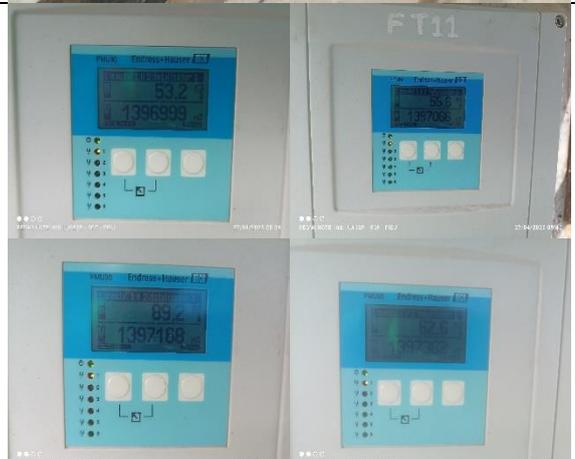
Error	Descripción	Solución															
W 01682	Current 01 or 02 out of measuring range	Perform basic calibration; check linearisation															
	Corriente 01 o 02 fuera del rango de medida	Calibración básica eficaz; comprobar la linealización															
27 de abril de 2023	<p>El caudal medido por el Caudalímetro FT-11 a la salida de la PTL registró los siguientes datos durante el tiempo de verificación de condiciones operativas.</p> <table border="1"> <thead> <tr> <th>Hora</th> <th>Caudal (m³/h)</th> <th>Caudal (L/s)</th> </tr> </thead> <tbody> <tr> <td>08:34</td> <td>53,2</td> <td>14,78</td> </tr> <tr> <td>09:45</td> <td>55,6</td> <td>15,39</td> </tr> <tr> <td>11:13</td> <td>89,2</td> <td>24,78</td> </tr> <tr> <td>13:38</td> <td>62,6</td> <td>17,39</td> </tr> </tbody> </table> <p>El promedio de caudal en las inspecciones fue de 18,08 L/s (9,6% inferior al límite máximo permitido por la Resolución ANLA 1181 de 2020).</p> <p>servó que posterior a la toma de datos de caudal (cada hora por monitoreo) el caudal aumenta considerablemente (hasta los 89,2 m³/h).</p>	Hora	Caudal (m ³ /h)	Caudal (L/s)	08:34	53,2	14,78	09:45	55,6	15,39	11:13	89,2	24,78	13:38	62,6	17,39

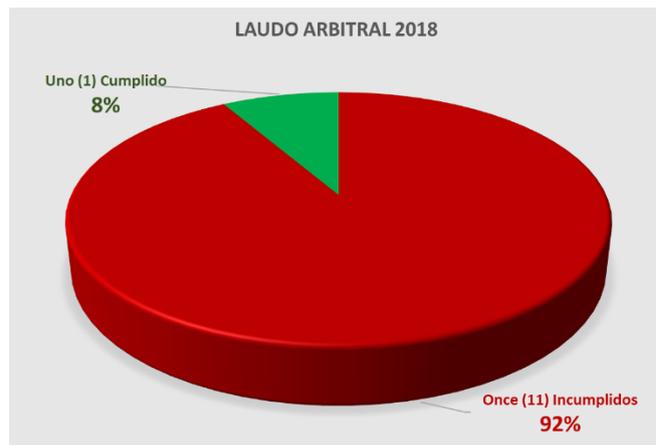
Gráfica: Estado Actual de las Condenas del Laudo - Elaboración SDF-UAESP

En el siguiente gráfico se relacionan las obligaciones condenadas mediante Laudo Arbitral del 11 de octubre de 2018 y sus respectivas actividades, con sus respectivos tiempos y el avance que se tiene a la fecha frente a cada una de ellas:

- UNA (1) CONDENAS CUMPLIDAS**
- PAGO CLÁUSULA PENAL
- ONCE (11) CONDENAS INCUMPLIDAS**
- MANT. DE VIAS
- SEÑALIZACIÓN
- TALUDES EN VÍAS
- INVERSIONES GESTIÓN SOCIAL
- TALUD POSTE 53
- MANT. DE PONDAJES
- APROVECHAMIENTO 20%
- MAQUINARIA
- PERITAJES TÉCNICOS
- OPTIMIZACIÓN STL
- AUTOMATIZACIÓN
