DATOS DEL INFORME

Disposición Final Gestión de Residuos No Aprovechables

Período de análisis: febrero de 2023

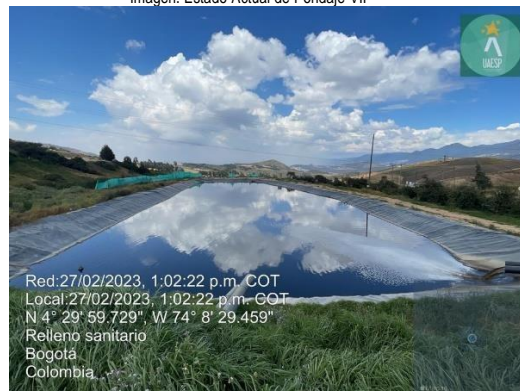
Imagen. Estado Actual de Pondaje VII

- **Pondaje 7:** Durante las visitas de campo por parte del personal de la UAESP y el seguimiento por parte de la interventoría durante el mes de febrero del 2023 no se observó actividades de mantenimiento por parte del Concesionario CGR Doña Juana.

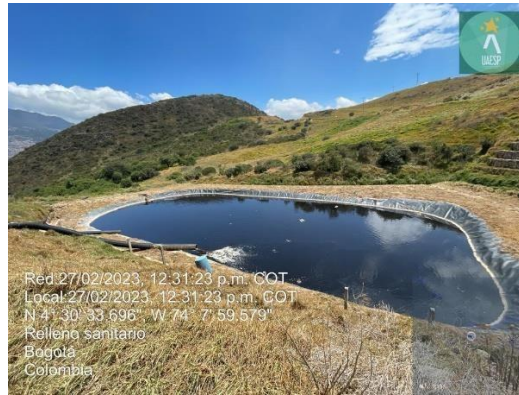
Imagen. Estado Actual de Pondaje Secador de Lodos

- **Secador de lodos:** En visitas realizadas por el personal de la UAESP, no se evidenciaron actividades de mantenimiento en esta estructura. Según el informe mensual de la interventoría a corte del 28 de febrero del 2023, dicha estructura tiene un volumen de almacenamiento de lixiviados de 827,10m³.

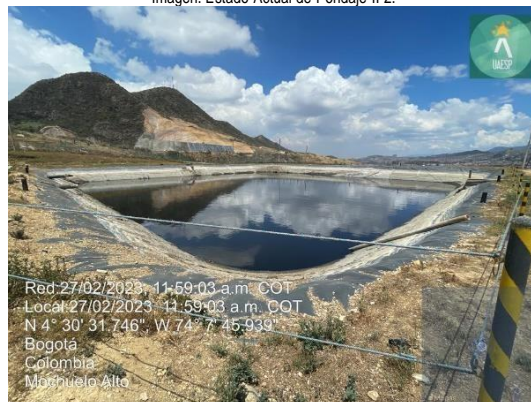
Imagen. Estado Actual de Pondaje II-2.

- o **Pondaje II-2:** De acuerdo con el seguimiento por parte de la UAESP e Interventoría para el periodo de febrero del 2023 no se observaron actividades relevantes de mantenimiento a esta estructura por parte de CGR DJ. A corte del 28 de febrero del 2023 se reporta un volumen almacenado de lixiviados de 3.826,60 m³.

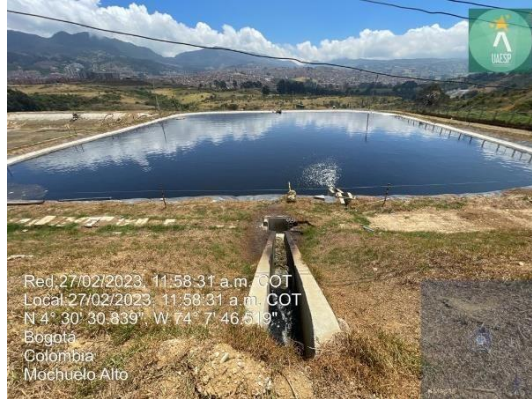
Imagen. Estado Actual de Pondaje II-3.

- **Pondaje II-3:** De acuerdo con el seguimiento por parte de la UAESP e Interventoría para el periodo en mención no se observaron actividades de mantenimiento relevantes a esta estructura por parte de CGR Doña Juana. A corte del 28 de febrero del 2023 esta estructura cuenta con un volumen almacenado de 6.810,0 m³.

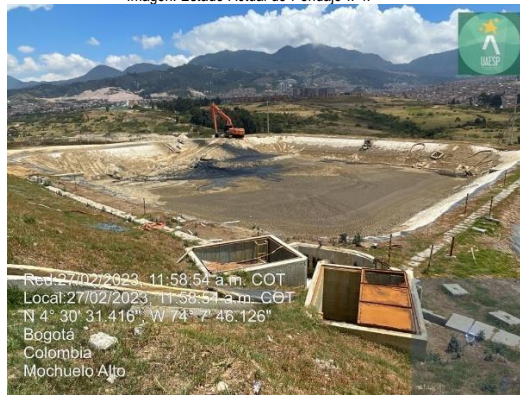
Imagen. Estado Actual de Pondaje II-4.

- **Pondaje II-4:** De acuerdo con el seguimiento por parte de la UAESP e Interventoría para el periodo en mención se observó evacuación de lixiviados y retiro de lodos acumulados en dicha estructura con retroexcavadora, los cuales son descargados en la celda de Cantera Eterna. No obstante, CGR DJ continúa con el mantenimiento de la estructura del pondaje II-4.

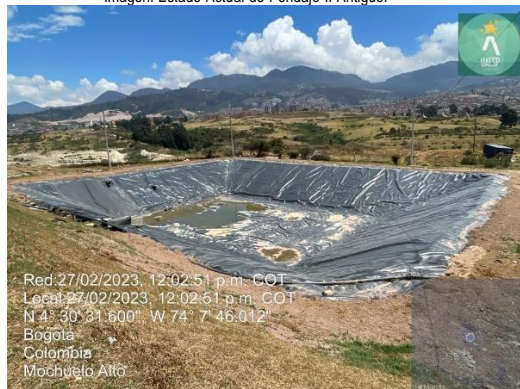
Imagen. Estado Actual de Pondaje II-Antiguo.

- **Pondaje II-Antiguo:** De acuerdo con el seguimiento por parte de la UAESP e Interventoría, para el periodo en mención se observó que CGR DJ finalizó la instalación de la geomembrana en esta estructura y continúa con el procedimiento para las pruebas de tensión, pelado y estanqueidad.

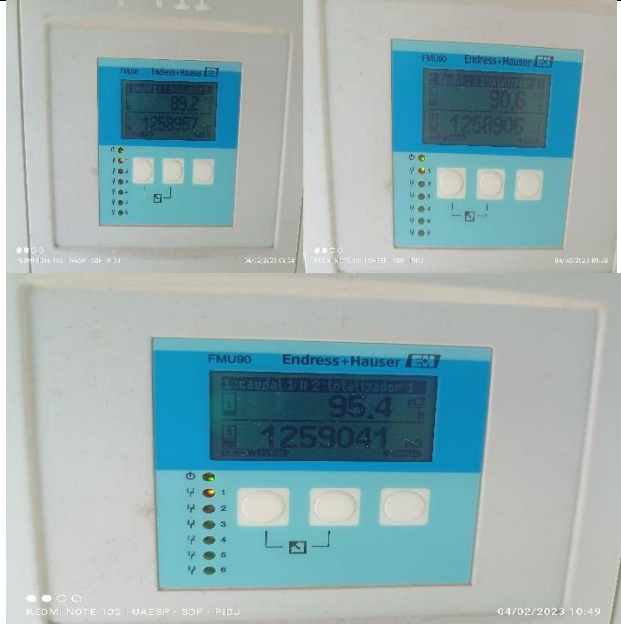
CAUDAL VERTIDO																				
Fecha	Actividad	Registro Fotográfico																		
02 de febrero de 2023	<p>El caudal medido por el Caudalímetro FT-11 a la salida de la PTL registró los siguientes datos durante el tiempo de verificación de condiciones operativas.</p> <table border="1"> <tr> <td>09:20</td> <td>90,6</td> <td>25,17</td> <td>25,85</td> </tr> <tr> <td>09:54</td> <td>89,2</td> <td>24,78</td> <td>23,90</td> </tr> <tr> <td>10:49</td> <td>95,4</td> <td>26,50</td> <td>32,50</td> </tr> </table> <p>El promedio de caudal en las inspecciones fue de 25,48 L/s (27,42% superior al límite máximo permitido por la Resolución ANLA 1181 de 2020). Durante el 2022, el Concesionario CGR Doña vertió en promedio 24,90 L/s (24,5% superior a la norma de vertimiento). Se desconoce que el Concesionario adelante ante la entidad reguladora la modificación en el valor normativo.</p>	09:20	90,6	25,17	25,85	09:54	89,2	24,78	23,90	10:49	95,4	26,50	32,50

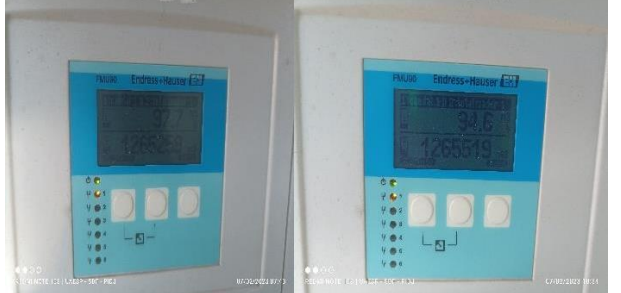
09:20	90,6	25,17	25,85																	
09:54	89,2	24,78	23,90																	
10:49	95,4	26,50	32,50																	
07 de febrero de 2023	<p>El caudal medido por el Caudalímetro FT-11 a la salida de la PTL registró los siguientes datos durante el tiempo de verificación de condiciones operativas.</p> <table border="1"> <tr> <td>07:43</td> <td>97,7</td> <td>27,14</td> <td>35,70</td> </tr> <tr> <td>07:53</td> <td>97,3</td> <td>27,03</td> <td>35,15</td> </tr> <tr> <td>10:34</td> <td>94,6</td> <td>26,28</td> <td>31,40</td> </tr> </table> <p>El promedio de caudal en las inspecciones fue de 26,82 L/s (34,1% superior al límite máximo permitido por la Resolución ANLA 1181 de 2020).</p>	07:43	97,7	27,14	35,70	07:53	97,3	27,03	35,15	10:34	94,6	26,28	31,40

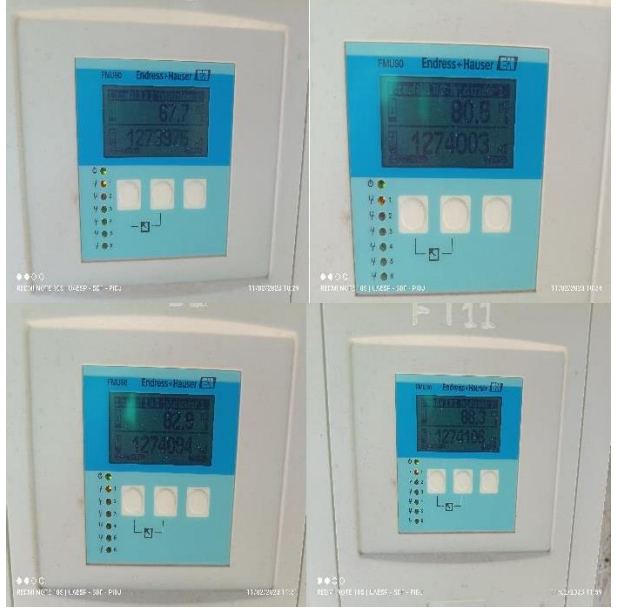
07:43	97,7	27,14	35,70																	
07:53	97,3	27,03	35,15																	
10:34	94,6	26,28	31,40																	
11 de febrero de 2023	<p>El caudal medido por el Caudalímetro FT-11 a la salida de la PTL registró los siguientes datos durante el tiempo de verificación de condiciones operativas.</p> <table border="1"> <tr> <td>10:29</td> <td>67,7</td> <td>18,81</td> <td>-5,95</td> </tr> <tr> <td>10:54</td> <td>80,5</td> <td>22,36</td> <td>11,80</td> </tr> <tr> <td>11:51</td> <td>82,9</td> <td>23,03</td> <td>15,15</td> </tr> <tr> <td>11:59</td> <td>88,3</td> <td>24,53</td> <td>22,65</td> </tr> </table> <p>El promedio de caudal en las inspecciones fue de 22,18 L/s (10,9% superior al límite máximo permitido por la Resolución ANLA 1181 de 2020). La variación de caudal y su aumento progresivo obedece a la captación inicial de lixiviado para las pruebas de las unidades de Ultrafiltración y Nanofiltración y su posterior descarga en la caja de salida después del llenado de los tanques de almacenamiento.</p>	10:29	67,7	18,81	-5,95	10:54	80,5	22,36	11,80	11:51	82,9	23,03	15,15	11:59	88,3	24,53	22,65

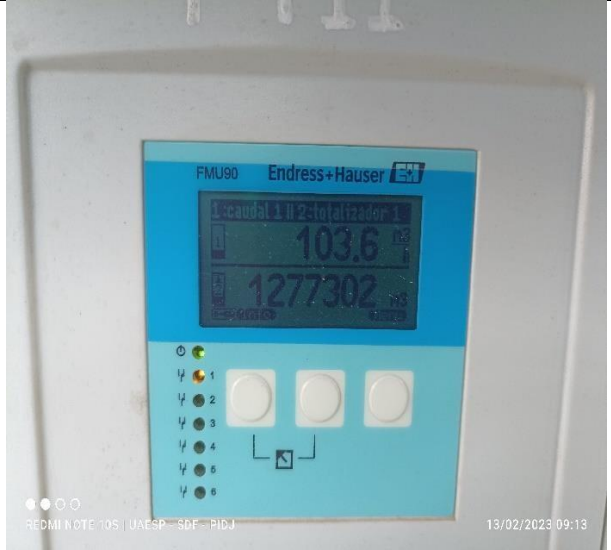
<p>El promedio de caudal en las inspecciones fue de 23,675 L/s (18,37% superior al límite máximo permitido por la Resolución ANLA 1181 de 2020). Entre las 11:00am y las 12:00m, el Concesionario CGR Doña Juana captó lixiviado de la caja de salida para realizar pruebas en la unidad de Ultrafiltración y esta fracción fue almacenada en el tanque de almacenamiento de 20m³ por se observa la disminución temporal de lixiviado descargado al tramo II del río Tunjuelo.</p>	Hora	Caudal (m³/h)	Caudal (L/s)	Caudal (L/s)	08:37	90,6	25,17	25,85	09:13	103,6	28,78	43,90	11:34	58,5	16,25	-18,75	12:58	88,2	24,50	22,50

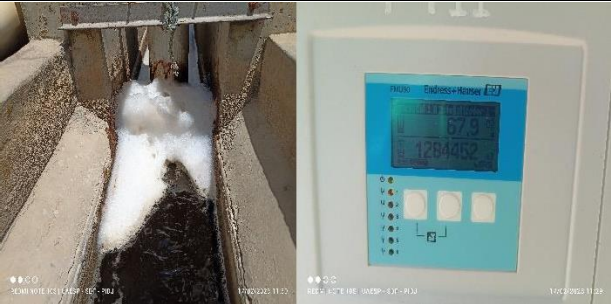
Hora	Caudal (m³/h)	Caudal (L/s)	Caudal (L/s)																			
08:37	90,6	25,17	25,85																			
09:13	103,6	28,78	43,90																			
11:34	58,5	16,25	-18,75																			
12:58	88,2	24,50	22,50																			
17 de febrero de 2023	<p>El caudalímetro FT-11 registró un caudal de 67,9 m³/h (18,86 L/s) y aunque la lectura se encuentra por debajo del límite máximo permisible, visualmente, en la zona convergente de la canaleta Parshall, la columna de lixiviado descargado alcanzó los 23 cm, lectura en la estructura que en primera instancia no corresponde a un caudal bajo como el que mide el equipo en línea.</p>
