Disposición Final      Gestión de Residuos No Aprovechables

Periodo de análisis: julio de 2023

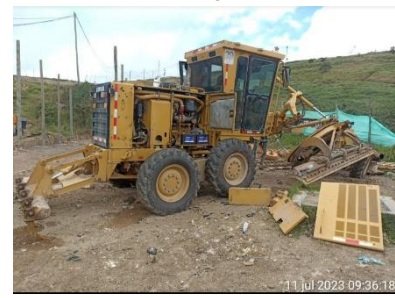
**Imagen 3.**

- Maquinaria de subcontratistas en mantenimiento preventivo y correctivo:
  - Motoniveladora con número interno 29, en mantenimiento correctivo por cambio de herramientas de corte (cuchilla y riper), cambio de batería, y sistema electrónico de la línea de suministro de combustible (Imagen 3).

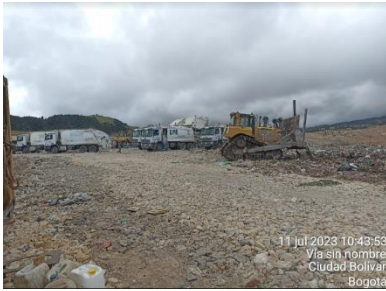
**Imagen 4.**

- En el frente de trabajo, se observó lo siguiente: Cupo para disposición de 8 a 10 vehículos en simultáneo. Tiempo de descarga de 2 minutos. (Imagen 4 y 5) Disposición en plataforma 5 de terraza 1 con disgregación hacia el sur. Área de disposición de 7700m2. Maquinaria operativa: 4 Bulldozer: CAT D8T (Interno No.18), CAT D8T (Interno No.41), CAT D8T (Interno No. 44), y CAT D8K (Interno No.45) 2 unidades de Buldócer D6 y vibro compactador Lonking en labores de cobertura con arcilla de acopio. 1. Motoniveladora en mantenimiento de vías. 3 unidades de excavadoras Hitachi 200 en realce de chimeneas. 4 estaciones de iluminación en patio de disposición. Excavadora Komatsu 200 cargando triturado para mantenimiento de vías. 10 volquetas para cargue de arcilla y material triturado. 150m3 de material triturado, 40m3 de material agregado, y 30m3 de material rajón para mantenimiento de vías. Control de vectores con discos biotrapas para vector mosca, y nebulizaciones con motomochila y manguera de maquina estacionaria. Cobertura con mantos de un área aproximada de 10000 m2.

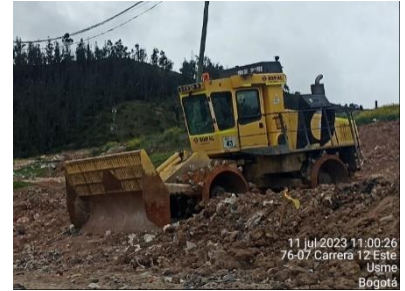
**Imagen 6.**

- Es importante anotar, que CGR DJ S.A. ESP ingresó a pruebas una Compactadora de residuos BOMAG 722R el día 30 de enero de 2021 sin embargo, a la fecha no se ha formalizado el ingreso ante la Interventoría y, además, se encontró varada a partir del 07 de diciembre de 2021, hasta el 12 de octubre de 2022, donde ingreso a operación intermitente. Para el periodo de julio de 2023, se reportó como varada. Al finalizar el periodo de julio de 2023, contabilizó fuera de operación 49 días, contados a partir del 12 de junio de 2023, último día en que operó. De allí su operatividad fue del 0,0%. (Imagen 6)

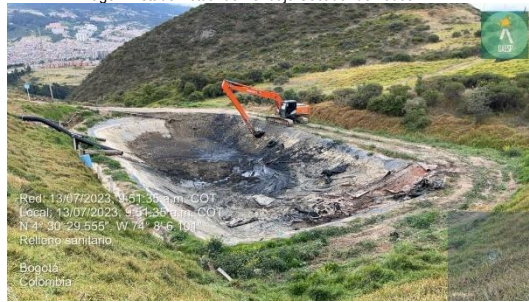
Imagen. Estado Actual de Pondaje Secador de Lodos

- **Secador de lodos:** En visitas realizadas por el personal de la UAESP, se evidencia que el Concesionario CGR Doña Juana inicio con la evacuación de lixiviados y retiro de lodos de la estructura pondaje secador de lodos. En visita del día 13 de julio del 2023, se observa maquinaria amarilla retirando lodos para posterior revisión de la geomembrana. Según el reporte de la UTIDJ también se realizó mantenimiento a los pasantes del pondaje en mención.

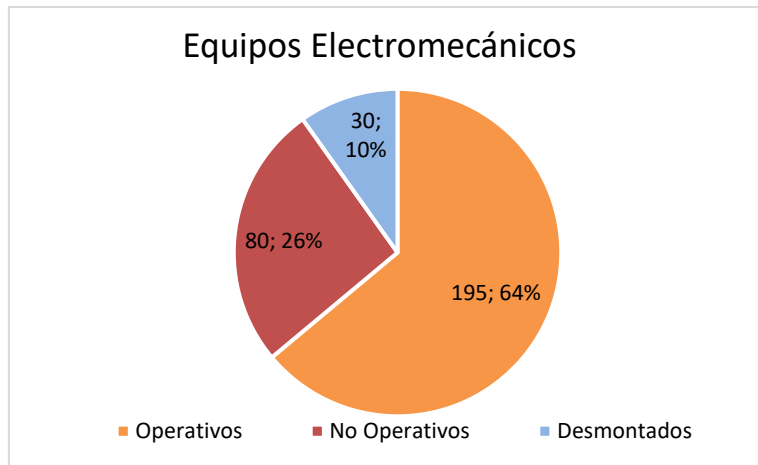
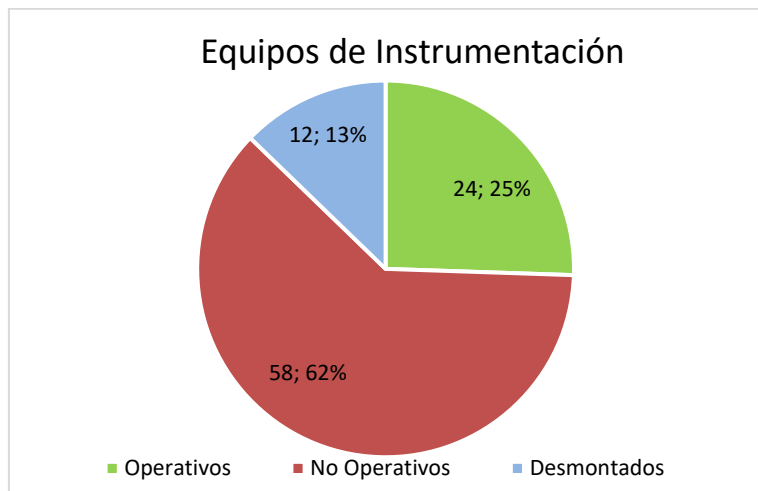
Como se evidencia en los cuadros anteriores, los equipos que se muestran como inoperativa, muestran el mismo estado desde hace varios meses, sin que a la fecha se presenten mayores avances en su reparación.

Se muestra en las siguientes gráficas el estado actual de equipos instalados en el STL, los cuales hacen parte del inventario entregado al inicio del contrato 344 al concesionario.
