DATOS DEL INFORME

Disposición Final Gestión de Residuos No Aprovechables

Periodo de análisis: junio de 2023

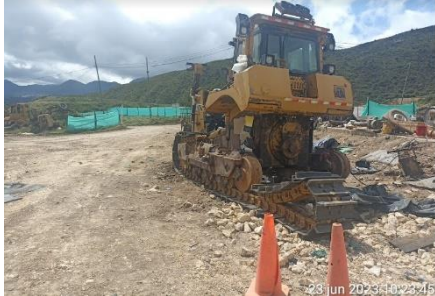
Imagen 1.

- En visita de seguimiento operativo a los predios de Doña Juana el día 23 de junio de 2023, se evidencia en taller provisional de zona VII: Buldócer CAT D8T con número interno 40 (imagen 1) modelo 2008, esta máquina se encuentra varada desde el 25 de enero de 2023, aún continúa pendiente del cambio de carrilería y sistema de rodamientos en general, refuerzo de chasis, cambio de motor nuevo, cambio de líneas y sistema hidráulico, ajuste de servotransmisión, ajustes de mandos y refuerzo de la topadora, esta unidad ingreso al PIDJ el 26 de septiembre del 2019, considerado como un reemplazo temporal, esta máquina no cumple con las condiciones para considerarse reemplazo de la maquinaria Permanente. Buldócer D8R con número interno 42 continúa varado desde el 22 de marzo de 2022 por fallas del motor y del sistema de movimiento, los carriles y ruedas tensoras, continua en reparación. Buldócer D8T con número interno 44 (Imagen 2) se encuentra en mantenimiento por cambio de tensora de rodamiento.

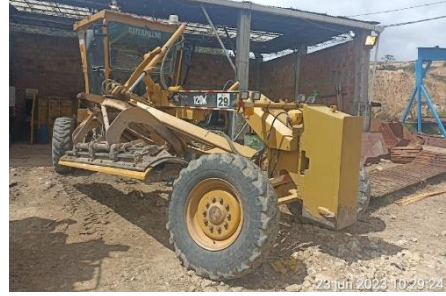
Imagen 3.

- Maquinaria de subcontratistas en mantenimiento preventivo:
 - Motoniveladora con número interno 29, en mantenimiento correctivo por cambio de cuchillas de la topadora, y cambio de escarificador por desgaste. (Imagen 3)

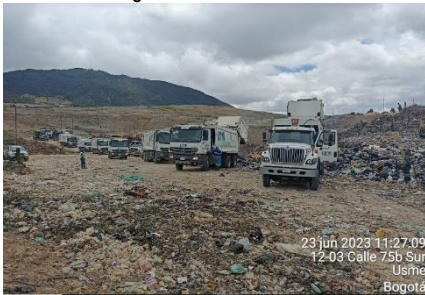
Imagen 4.

- En el frente de trabajo, se observó lo siguiente: Capacidad para 8 a 10 RBL. Tiempo de permanencia de RBL de 5 minutos por vehículo, cupo para disposición de 8 a 10 vehículos en simultáneo. (Imagen 4). Disposición entre plataforma 4 y 5 de terraza 1 con disgregación hacia el norte. Maquinaria operativa: 4 Bulldozer: CAT D8 (Interno No.18), CAT D8 (Interno No.41), CAT D8K (Interno No.45) (Imagen 5). 2 unidades de Excavadoras Hitachi 120 en apoyo de adecuación de chimeneas. Buldócer D8K en cobertura de escarificado y apoyo en disgregación en terraza 4. 2 vibrocompactadores en mantenimiento de vías. Retroexcavadora Interno No.26 en oficios varios y cobertura de mantos en terraza 5. Volqueta Dumper en trasiego material de escarificado. Retroexcavadora Hitachi 129 en apoyo en excavación de gaviones. Control con discos de biotrapas para las moscas. Riego de neutralizantes y catalizadores y activador biológico con manguera de maquina estacionaria. Cobertura con mantos de un área aproximada de 10000 m2.

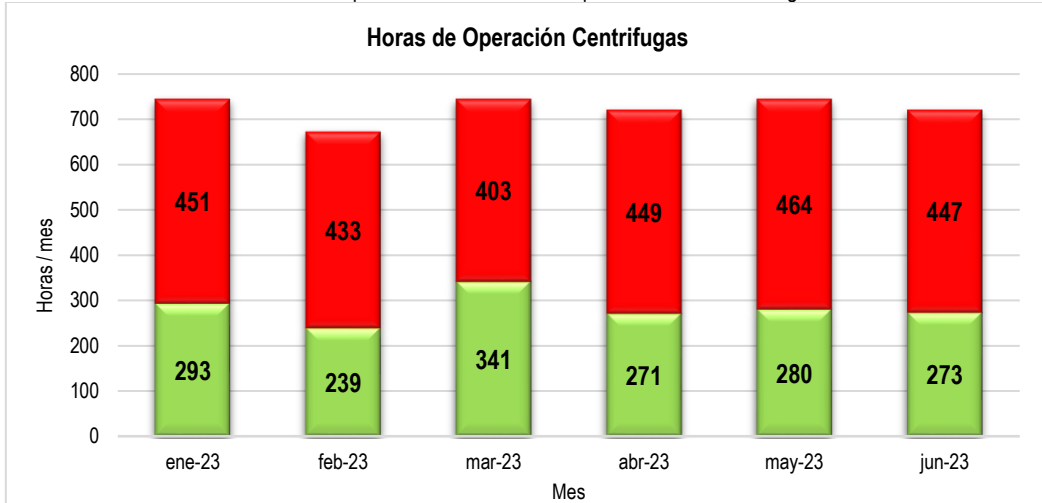
Grafica. Comportamiento de horas de operación de las centrifugas

Para el mes de junio se observó en operación las centrifugas No. 1 y No. 3. Asimismo, se observó que el tiempo de operación de las centrifugas No. 1 y

No. 3 fue de 273 horas durante el mes, equivalentes a 11,38 días, lo cual evidencia que el operador redujo ligeramente el tiempo de operación de las centrifugas respecto al mes anterior el cual fue de 280 horas. La operación fue de forma intermitente y con un tiempo de operación inferior al tiempo para el cual fueron diseñadas, ya que la deshidratación de sólidos se puede efectuar durante las 24 horas del día, según el volumen de lodos de purga y espesados, tal como se observa en la gráfica, donde se detalla el comportamiento de los últimos meses.

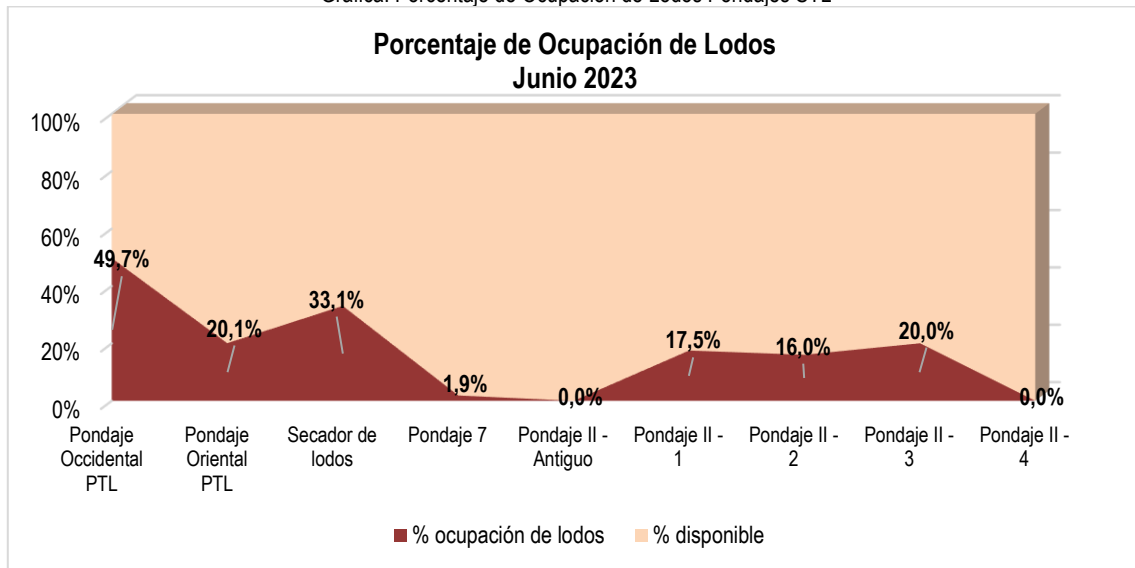
Grafica. Porcentaje de Ocupación de Lodos Pondajes STL

Para el mes de junio de 2023, CGR realizó la medición del volumen aproximado de lodos alojados en el fondo de cada uno de los pondajes de la Zona II, el pondaje 7, Secador de Lodos y pondajes Oriental y Occidental de la PTL. Los datos son tomados del informe del Concesionario CGR Doña Juana ya que la Interventoría no informó estos valores en su informe de gestión mensual. De acuerdo con las mediciones informadas los pondajes que presentan un mayor contenido de lodos acumulados son: el pondaje Occidental de la PTL con el 49,7%, el secador de lodos con 33,1%, el Pondaje Oriental de PTL con 20,1%, el pondaje 3 de zona II con un 20,0%, y el Pondaje II-I con 17,5%.

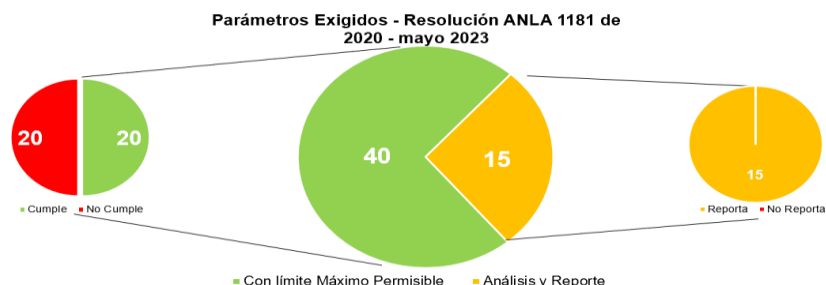
- o La gráfica presenta el porcentaje final de cumplimiento de parámetros del efluente de la PTL vertido en el tramo II del río Tunjuelo durante el mes de mayo de 2023 de acuerdo con los datos suministrados por el Concesionario CGR Doña Juana.

- o La desviación de los parámetros que no cumplen con la Resolución ANLA 1181 de 2020 pH (5%), Temperatura (11%), Demanda Química de Oxígeno (380%), Demanda Bioquímica de Oxígeno (1285%), Sólidos Suspendedos Totales (106%), Grasas y Aceites (1280%), Fenoles (208%), Hidrocarburos Totales (614%), Fósforo Total (1793%), Nitrógeno Total (5769%), Cloruros (530%),

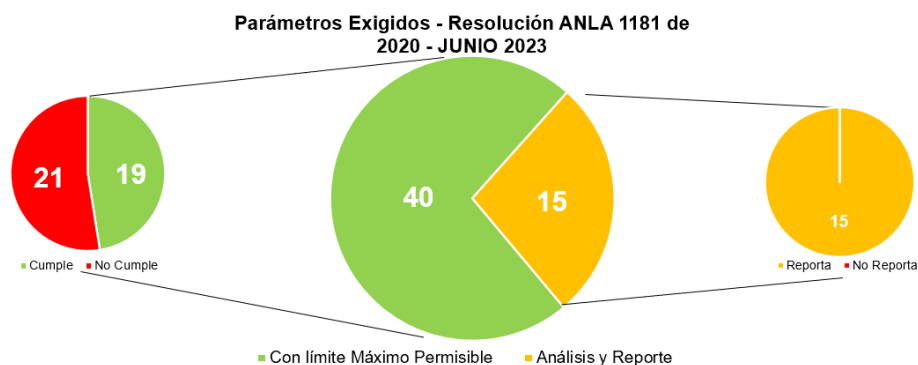
- o La gráfica presenta el porcentaje final de cumplimiento de parámetros del efluente de la PTL vertido en el tramo II del río Tunjuelo durante el mes de junio de 2023 de acuerdo con los datos suministrados por el Concesionario CGR Doña Juana.

- o La desviación de los parámetros que no cumplen con la Resolución ANLA 1181 de 2020 pH (6%), Temperatura (9%), Demanda Química de Oxígeno (484%), Demanda Bioquímica de Oxígeno (1069%), Sólidos Suspendidos Totales (195%), Grasas y Aceites (1072%), Fenoles (229%), Hidrocarburos Totales (868%), Fósforo Total (1975%), Nitrógeno Total (5823%), Cloruros (491%), Aluminio (2%), Boro (93%), Cadmio (51%), Cobalto (60%), Cromo (1760%), Manganeso (156%), Níquel (1070%), Plomo (482%), Zinc (58%) y Difenilos Policlorados.

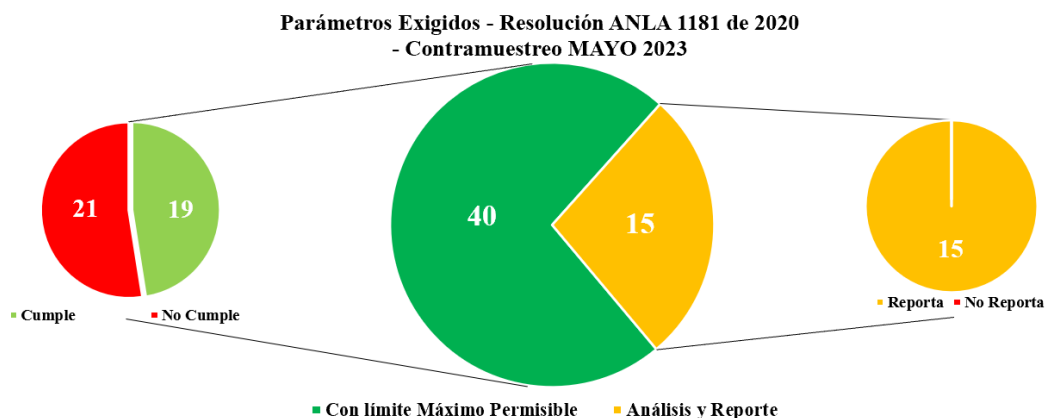
Gráfica. Resultados Contramuestras mayo 2023.

- Los parámetros que no cumple con la Resolución ANLA 1181 de 2020 en mayo de 2023 de acuerdo con el promedio obtenido de los monitoreos y el porcentaje de desviación de incumplimiento se relaciona a continuación: pH (4%), temperatura (9%), DQO (406%), DBO₅ (1265%), SST (108%), Grasas y Aceites (385%), Fósforo Total (1271%), Nitrógeno Total (5738%), Cloruros (374%), Arsénico (412%), Cobalto (47%), Cobre (236%), Cromo Total, (2721%), Manganeso (77%), Molibdeno (134%), Níquel (888%), Plomo (167%), Selenio (521%), Vanadio (78%), Zinc (103%), y PCB's.

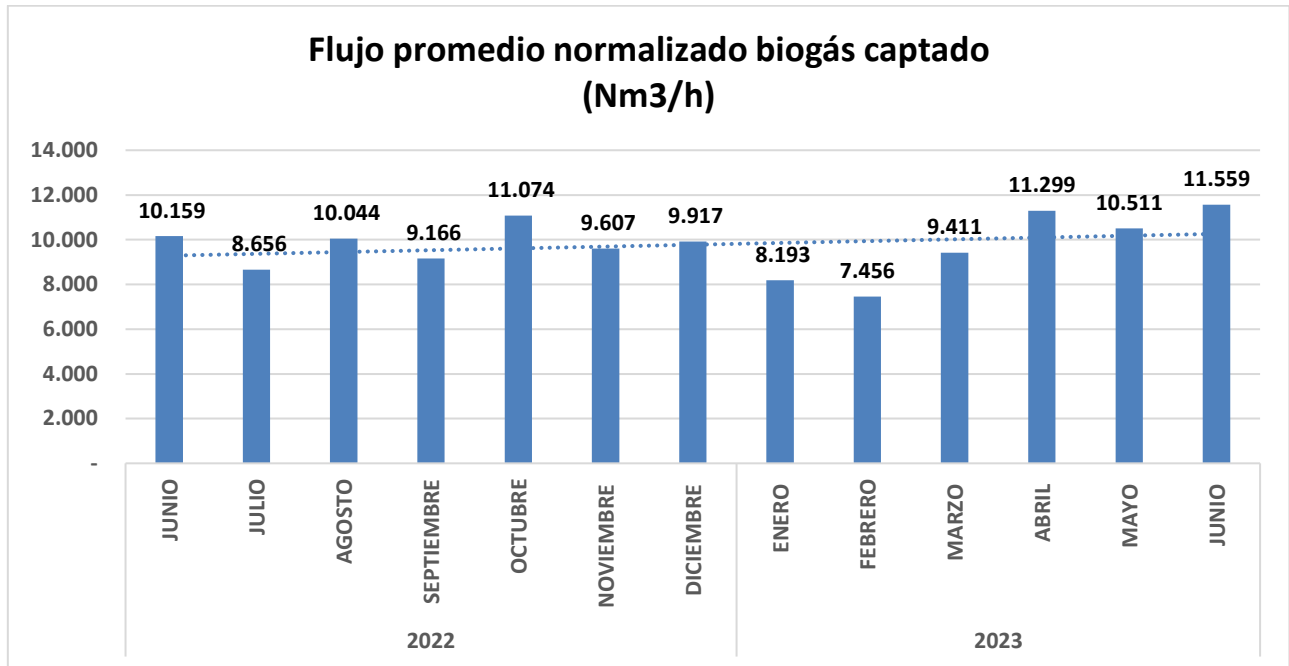
A continuación, se observa el flujo promedio de Biogás captado en el periodo comprendido entre junio 2022 y junio 2023

En el mes de junio hubo un aumento de aproximadamente un 10% en el flujo de biogás captado con respecto al mes de mayo, esto se debe a que en el mes de junio solo se realizó una desconexión y se efectuó 15 nuevas conexiones de chimeneas por parte de Biogás Colombia SAS, y adicionalmente continúa la coordinación de actividades en el campo de biogás entre los dos concesionarios.

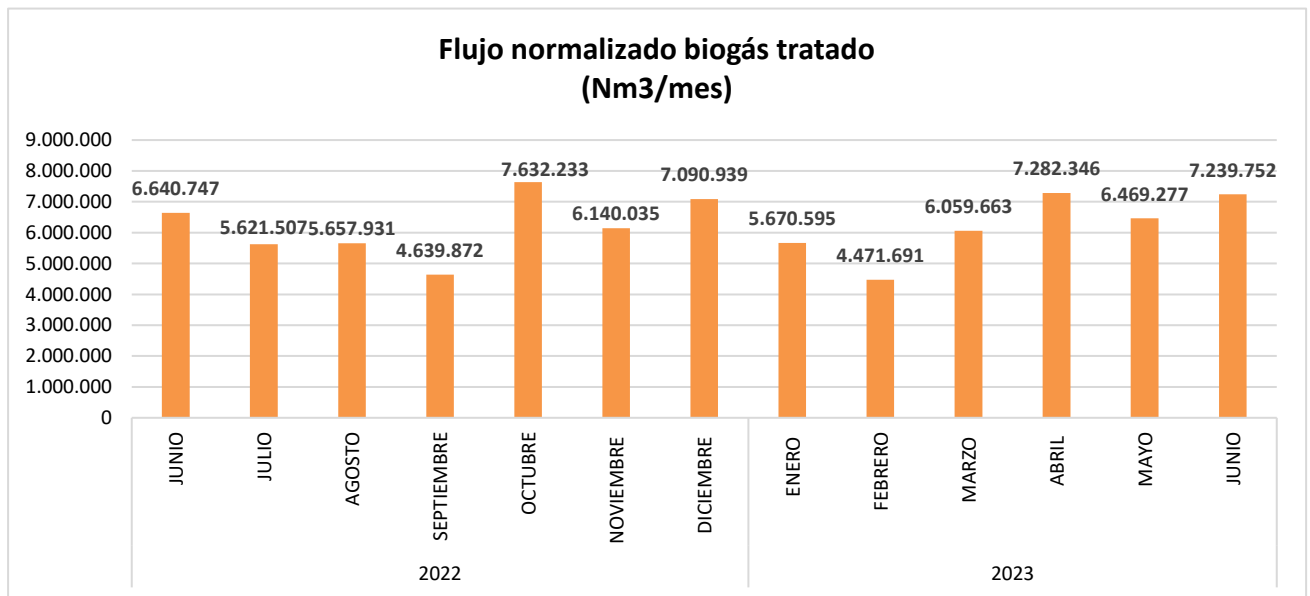
A continuación, se observa el comportamiento del flujo de biogás tratado y aprovechado, además de las reducciones de emisiones desde el mes de junio del año 2022 al mes de junio 2023

En el mes de junio hubo un aumento de aproximadamente de un 12% en el flujo de biogás tratado con respecto al mes de mayo, a través de la quema en las 3 antorchas que posee la planta de biogás, a la fecha este valor es proporcional al flujo de biogás captado.
