**DATOS DEL INFORME**

Disposición Final      Gestión de Residuos No Aprovechables

**Periodo de análisis:** marzo de 2023

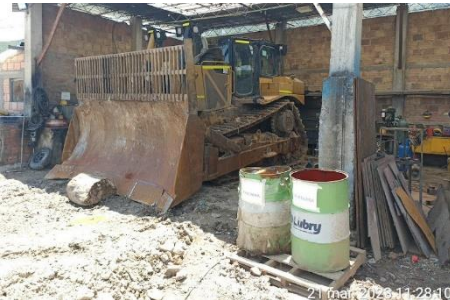
Imagen 1.

- En visita de seguimiento operativo a los predios de Doña Juana el día 21 de marzo de 2023, se evidencia en taller provisional de zona VII: Buldócer CAT D8T con número interno 45 (imagen 1), esta unidad ingreso al PIDJ el 22 de noviembre del 2022, no confirmado por el Concesionario, se encuentra todavía en el taller de Zona VII, donde CGR Doña Juana continúa realizándole trabajos y adecuaciones para entrar próximamente en operación. (Imagen 1)

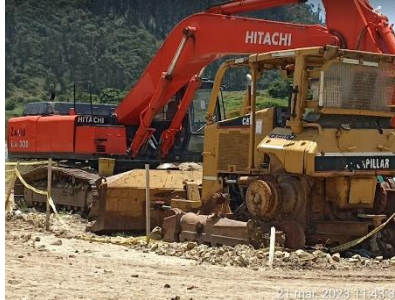
Imagen 2.

- Volqueta con número interno 33 en mantenimiento preventivo programado.
  - Pajarita con numero interno 28 con cambio de panorámico.
  - Pajarita con numero interno 25 en mantenimiento de reparación de cilindros de elevación, sistemas de frenos y estructura H de cargador, soldadura de estructura y verificación de sistema eléctrico. (Imagen 2)

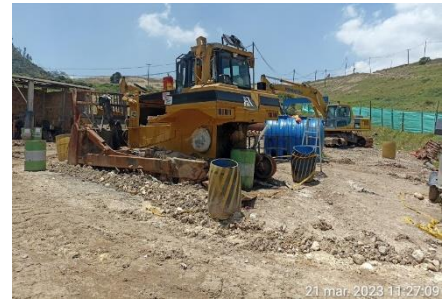
Imagen 3.

- Se evidencia Buldócer con número interno No.42 continúa varado, no le han realizado reparación de motor, reparación de estructura y cambio de mangueras del sistema hidráulico.  
El concesionario no cuenta con maquinaria en stand by, de las obligaciones de suministro de repuestos, mantenimiento a tiempo, reemplazo de maquinaria varada mayor a siete (7) días de inactividad, entre otros. Lo anterior en cumplimiento del Parágrafo Octavo de la Cláusula Décima del Contrato de Concesión 344 de 2010. (Imagen 3)

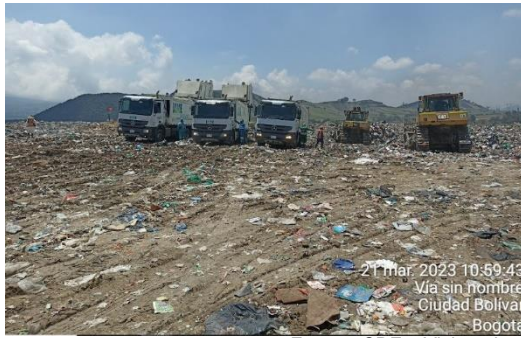
Imagen 6.

- En el frente de trabajo, se observó lo siguiente: El concesionario cuenta con 12 cupos para camiones compactadores descargando en simultaneo, Maquinaria operativa: 4 Buldócer: CAT D8T Interno No. 18, CAT D8T Interno No. 41, CAT D8K y CAT D8T Interno No. 44 disgregando residuos en el frente de operación (Imagen 4). En trabajos de cobertura de arcilla se evidencia Buldócer D6D, 8 volquetas realizando descarga de material triturado, vibrocompactador Lonking realizando trabajos de adecuación de vías, 6 excavadoras en actividades de taluceo, instalación de filtros y chimeneas.  
Compactadora BOMAG 722R de residuos No. 43 inoperativa, quedó varada por daños en el Turbo alimentador, según los reportes diarios de los informes conjuntos, estuvo varada (62) turnos de los (62) del periodo, turnos de (12) horas para el mes de marzo 2023. El Concesionario no cuenta con la compactadora en stand byg.

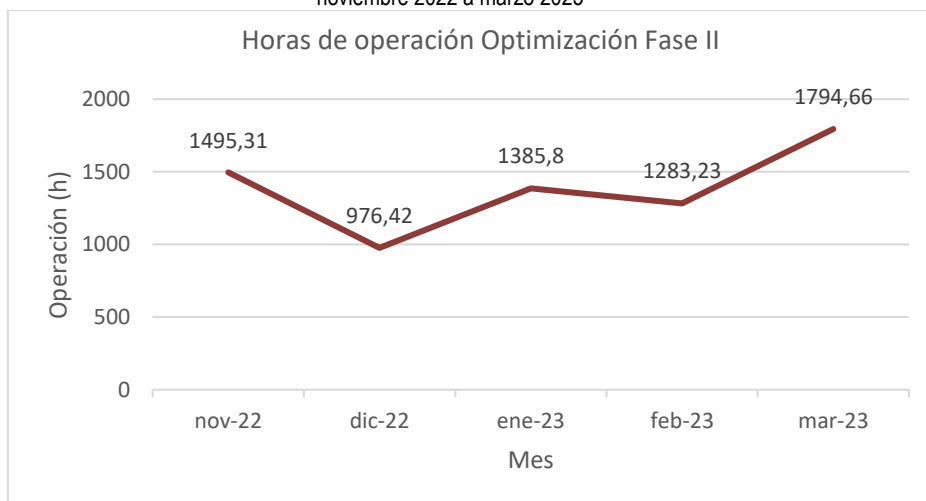
Grafica. Horas de Bombeo Optimización Fase II noviembre 2022 a marzo 2023

De acuerdo con los datos reportados por el operador, se tiene que el tiempo de operación de los equipos de extracción forzada en la zona de optimización Fase II, para los meses de febrero y marzo de 2023 fue de 7,35 y 7,86 horas diarias promedio respectivamente, lo cual indica que los lixiviados no son extraídos de forma continua, aumentando el riesgo de acumulaciones de lixiviados al interior de la masa de residuos.

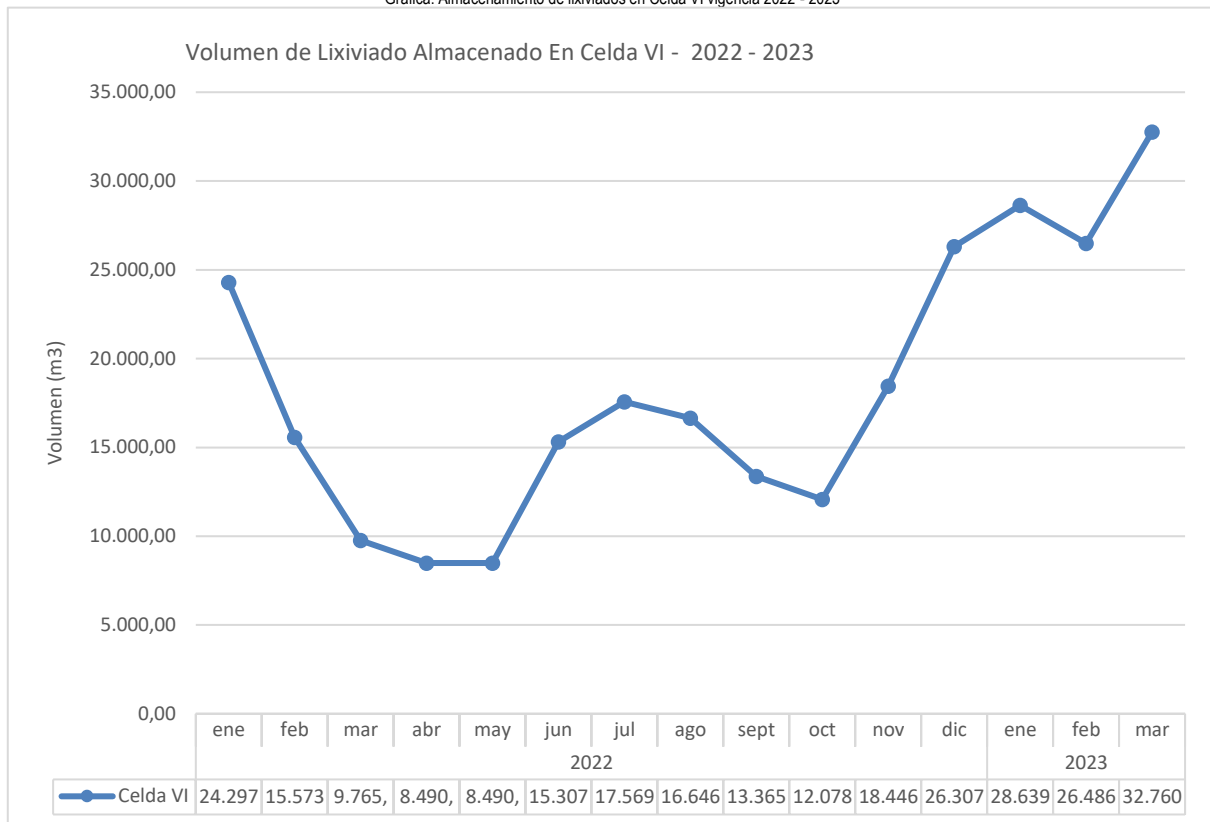
Gráfica. Almacenamiento de lixiviados en Celda VI vigencia 2022 - 2023

A corte del 31 de marzo del 2023, la celda VI contiene un volumen de almacenamiento de lixiviados de 32.760,90 m<sup>3</sup>, de acuerdo con el dato reportado por la interventoría, lo cual va en contra de los requerimientos proferidos por la Autoridad Ambiental, cabe informar que esta actividad es realizada por CGR Doña Juana sin el consentimiento tanto de la UTIDJ como de la UAESP, por lo cual CGR DJ es el total responsable de cualquier tipo de sanción, multa o proceso impuesto por la Autoridad Ambiental en lo concerniente al almacenamiento de lixiviados en celda VI.

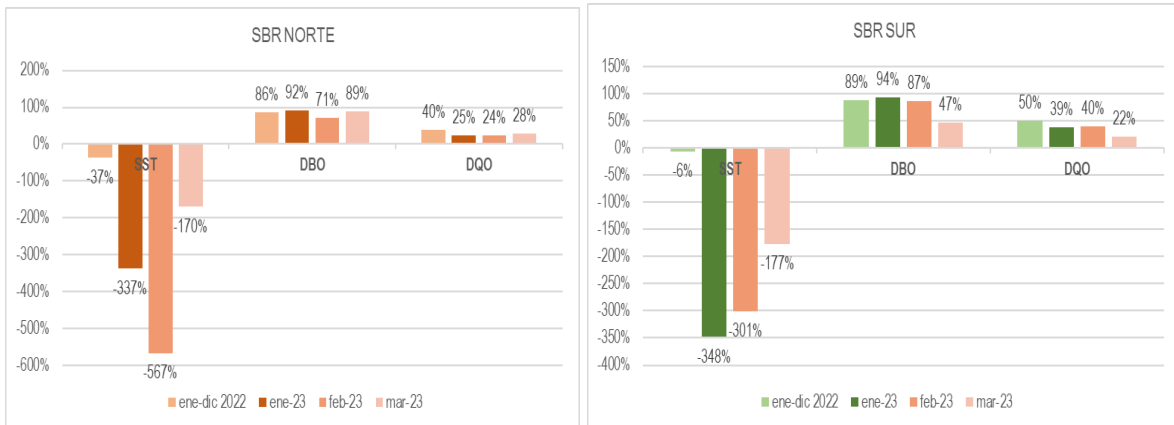
Gráficas. Porcentajes de Remoción de Reactores Biológicos SBR

Las falencias operativas en los SBR muestran que los parámetros en cuestión no alcanzan los valores de remoción estimados en el diseño, observando remociones negativas para el parámetro de Sólidos Suspendedos Totales por la falta de evacuación de lodos, entre otros.

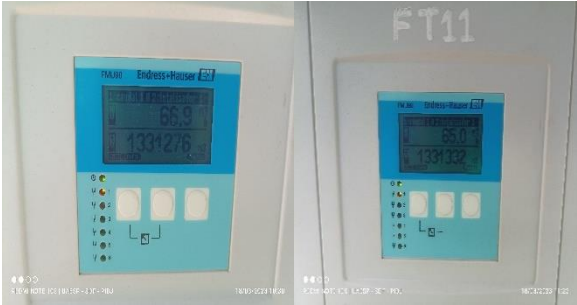
CAUDAL VERTIDO																	
Fecha	Actividad	Registro Fotográfico															
18 de marzo de 2023	<p>El caudal medido por el Caudalímetro FT-11 a la salida de la PTL registró los siguientes datos durante el tiempo de verificación de condiciones operativas.</p> <table border="1"> <thead> <tr> <th>Hora</th> <th>Caudal (m³/h)</th> <th>Caudal (L/s)</th> </tr> </thead> <tbody> <tr> <td>09:43</td> <td>55,6</td> <td>15,44</td> </tr> <tr> <td>10:30</td> <td>66,9</td> <td>18,58</td> </tr> <tr> <td>11:22</td> <td>65,0</td> <td>18,06</td> </tr> </tbody> </table> <p>El promedio de caudal en las inspecciones fue de 17,36 L/s (13,2% inferior al límite máximo permitido por la Resolución ANLA 1181 de 2020).</p>	Hora	Caudal (m³/h)	Caudal (L/s)	09:43	55,6	15,44	10:30	66,9	18,58	11:22	65,0	18,06

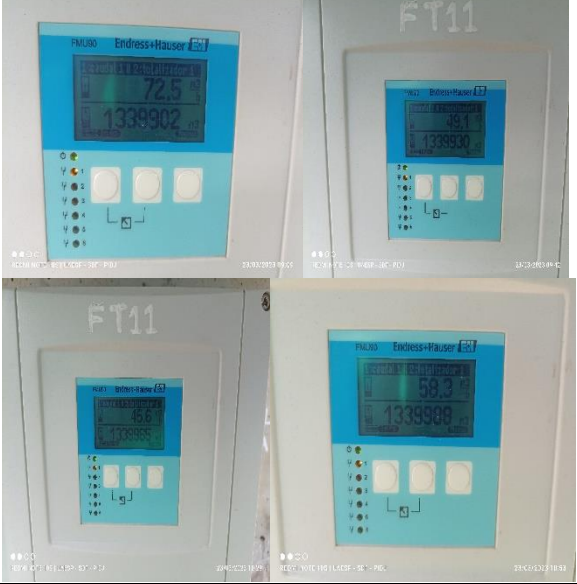
09:43	55,6	15,44															
10:30	66,9	18,58															
11:22	65,0	18,06															
23 de marzo de 2023	<p>El caudal medido por el Caudalímetro FT-11 a la salida de la PTL registró los siguientes datos durante el tiempo de verificación de condiciones operativas.</p> <table border="1"> <thead> <tr> <th>Hora</th> <th>Caudal (m³/h)</th> <th>Caudal (L/s)</th> </tr> </thead> <tbody> <tr> <td>09:09</td> <td>72,5</td> <td>20,14</td> </tr> <tr> <td>09:42</td> <td>49,1</td> <td>13,64</td> </tr> <tr> <td>10:29</td> <td>45,6</td> <td>12,67</td> </tr> <tr> <td>10:53</td> <td>58,3</td> <td>16,19</td> </tr> </tbody> </table> <p>El promedio de caudal en las inspecciones fue de 15,66 L/s (21,7% inferior al límite máximo permitido por la Resolución ANLA 1181 de 2020). El bajo caudal puede obedecer a los procesos de recirculación que realiza el Concesionario CGR Doña Juana durante las jornadas de monitoreo de lixiviado por parte de la CAR.</p>	Hora	Caudal (m³/h)	Caudal (L/s)	09:09	72,5	20,14	09:42	49,1	13,64	10:29	45,6	12,67	10:53	58,3	16,19

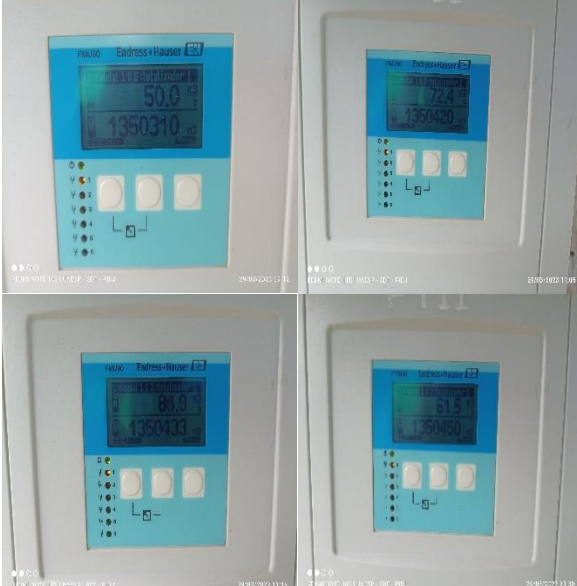
Hora	Caudal (m³/h)	Caudal (L/s)															
09:09	72,5	20,14															
09:42	49,1	13,64															
10:29	45,6	12,67															
10:53	58,3	16,19															
29 de marzo de 2023	<p>El caudal medido por el Caudalímetro FT-11 a la salida de la PTL registró los siguientes datos durante el tiempo de verificación de condiciones operativas.</p> <table border="1"> <thead> <tr> <th>Hora</th> <th>Caudal (m³/h)</th> <th>Caudal (L/s)</th> </tr> </thead> <tbody> <tr> <td>09:12</td> <td>50,0</td> <td>13,89</td> </tr> <tr> <td>11:05</td> <td>72,4</td> <td>20,11</td> </tr> <tr> <td>11:16</td> <td>80,0</td> <td>22,22</td> </tr> <tr> <td>11:30</td> <td>61,5</td> <td>17,08</td> </tr> </tbody> </table> <p>El promedio de caudal en las inspecciones fue de 18,33 L/s (8,35% inferior al límite máximo permitido por la Resolución ANLA 1181 de 2020). El bajo caudal puede obedecer a los procesos de recirculación que realiza el Concesionario CGR Doña Juana durante las jornadas de monitoreo de lixiviado por parte de la CAR.</p>	Hora	Caudal (m³/h)	Caudal (L/s)	09:12	50,0	13,89	11:05	72,4	20,11	11:16	80,0	22,22	11:30	61,5	17,08

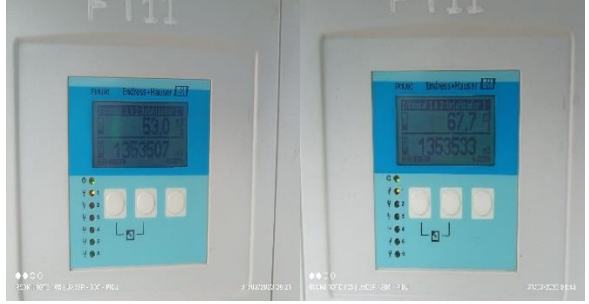
<p>El promedio de caudal en las inspecciones fue de 16,7 L/s (16,17% inferior al límite máximo permitido por la Resolución ANLA 1181 de 2020). Se observan bajos caudales en presunción por el monitoreo que adelanta el laboratorio HIDROLAB, contratado por la UTIDJ.</p>	Hora	Caudal (m³/h)	Caudal (L/s)	08:21	53,0	14,72	08:45	67,7	18,81
