## DATOS DEL INFORME

X Disposición Final      Gestión de Residuos No Aprovechables  
 Seguimiento a la interventoría o a la prestación del servicio de aseo    ASE # \_\_\_\_\_  
 Otro, Describa \_\_\_\_\_

Período de análisis: agosto de 2023

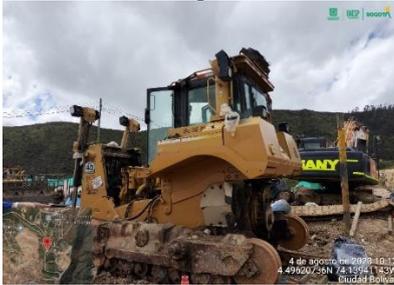
Imagen 1.

- En visita de seguimiento operativo a los predios de Doña Juana el día 04 de agosto de 2023, se evidencia en taller provisional de zona VII: Buldócer CAT D8T con número interno 40 (Imagen 1), máquina que se encuentra varada desde el 25 de enero de 2023 por fallas del motor y del sistema de movimiento, los carriles y ruedas tensoras que continúan en reparación, en la visita el coordinador de maquinaria de CGR informa que le instalaron motor reacondicionado, bomba de herramientas y reparación de convertidor de torque, continua pendiente de la instalación de los mandos finales, mantenimiento de topadora, limpieza y refuerzo estructural. Esta unidad ingreso al PIDJ el 26 de septiembre del 2019, considerado como un reemplazo temporal de la maquinaria definida en el Laudo Arbitral porque al ser de modelos usados y con fabricación del año 2008 y anterior, no cumplen con la especificación establecida en el Contrato de Concesión No.344 de 2010. Buldócer D8R con número interno 42 (Imagen 2) continúa varado desde el 22 de marzo de 2022 por fallas del motor y del sistema de movimiento, los carriles y ruedas tensoras, en la visita se verifico que le han realizado reforzamiento de estructura lateral, continua pendiente de la instalación de motor, convertidor de torque, mandos finales y mantenimiento del tren de rodaje.

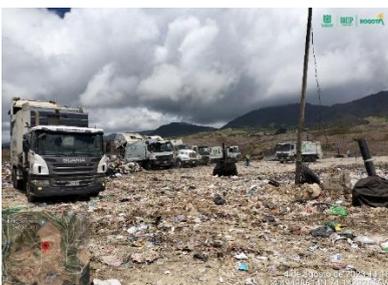
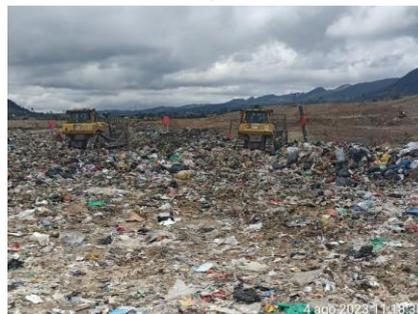
- En el frente de trabajo, se observó lo siguiente:  
Cupo para disposición de 12 a 14 vehículos en simultáneo. Tiempo de descarga de 3.21 minutos. (Imagen 4 y 5). Ubicación: Terraza 1 plataforma IV  
Tiempo: Seco, con fuertes vientos. Disgregación: Buldócer D8, con números internos: 41, 44, 18 y 45 en disgregación y compactación de residuos. Retro excavadora Hitachi 200 cargue de material pétreo para obras civiles Retro excavadora Hitachi 120 en oficios varios. Retro excavadora Hitachi 120 en cargue de material (escarificado) 5 volquetas alquiladas. Volqueta #33 y 34. Hitachi 210 brazo largo en obra civil buscando pozo 4 Komatsu 200 en oficios varios Compactadora #43 no se encuentra operando. Chimeneas: Retro excavadora 3 Hitachi 120 en chimeneas con 6 auxiliares Cobertura: Buldócer D65PX en cobertura con escarificado en terraza 1 plataforma V, parte alta costado Suroriental. Vías: Se evidencian entrada y salida estables para el movimiento vehicular, motoniveladora y vibro compactador en adecuación de vías. La plataforma se evidencia mejorada con el material triturado con apoyo de Buldócer D65px y el vibro compactador LONKING CDM512D.

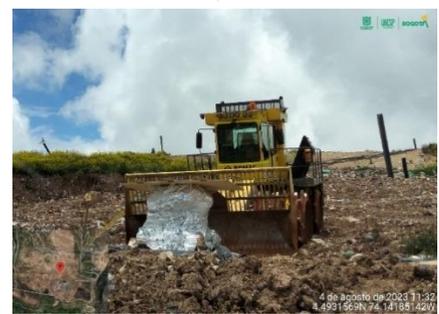
Imagen 6.

- Es importante anotar, que CGR DJ S.A. ESP ingresó a pruebas una Compactadora de residuos BOMAG 722R el día 30 de enero de 2021 sin embargo, a la fecha no se ha formalizado el ingreso ante la Interventoría y, además, se encontró varada a partir del 07 de diciembre de 2021, hasta el 12 de octubre de 2022, donde ingreso a operación intermitente. Para el periodo de agosto de 2023, se reportó varada casi durante la totalidad del mes, entrando a operar el 24/08/2023 en el turno nocturno. Para agosto de 2023, contabilizó operación de 56,50 horas, operando 13 turnos y fuera de operación durante 49 turnos para una operatividad del 21,0%, de los turnos del mes. (Imagen 6)

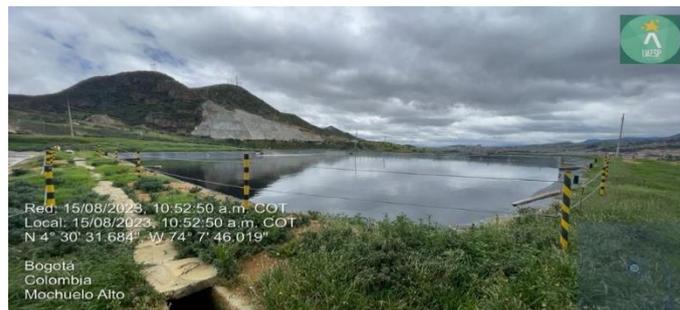
Imagen. Estado Actual de Pondajes II

- **Pondaje II-2:** De acuerdo con el seguimiento por parte de la UAESP para el periodo de agosto del 2023 no se observaron actividades relevantes de mantenimiento a esta estructura por parte de CGR DJ. A corte del 31 de agosto del 2023 se reporta un volumen almacenado de lixiviados de 7.369,90 m<sup>3</sup>.

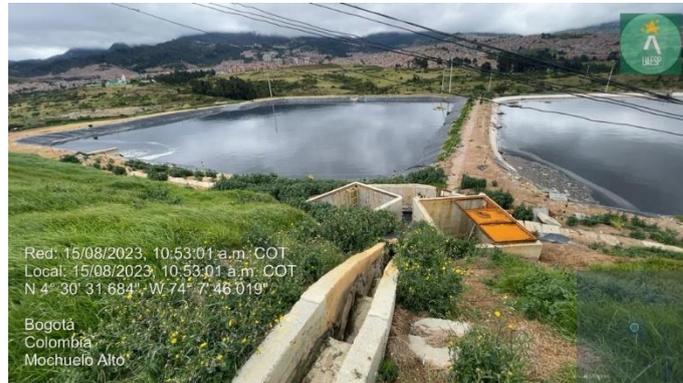
Imagen. Estado Actual de Pondajes II

- **Pondaje II-4:** De acuerdo con el seguimiento por parte de la UAESP para el periodo no se observa actividades relevantes de mantenimiento. A corte del 31 de agosto del 2023 se registra un volumen almacenado de 5.375,40 m<sup>3</sup>.

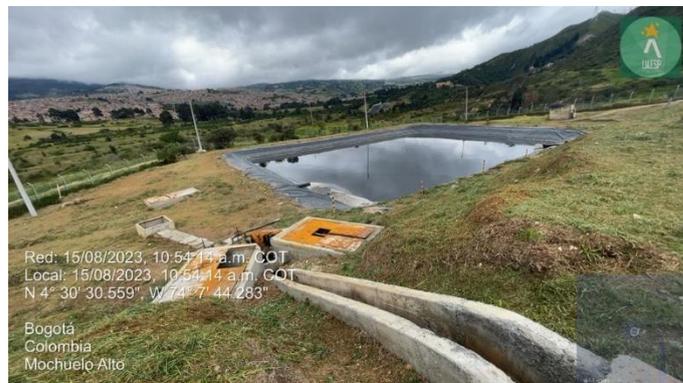
imagen. Estado Actual de Pondajes II

- **Pondaje II-Antiguo:** De acuerdo con el seguimiento por parte de la UAESP e Interventoría, para el periodo en mención dicha estructura cuenta con una capacidad de almacenamiento de 1.869,10 m<sup>3</sup> a corte del 31 de agosto del 2023.

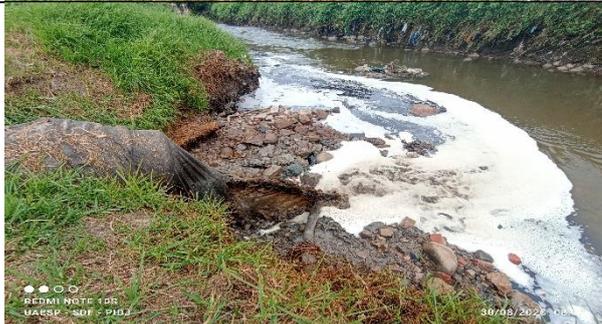
30 de agosto de 2023	La descarga de lixiviado al tramo II del río Tunjuelo sin que se cumplan con la calidad exigida por la norma de vertimiento y que es obligación del Concesionario CGR Doña Juana de acuerdo con las obligaciones que le competen en el marco de la ejecución del contrato de concesión 344 de 2010 y las obligaciones y derechos cedidos en favor de CGR Doña Juana de la Licencia Ambiental, impactan negativamente al cuerpo receptor. En la imagen se evidencia el viraje en la coloración que ocasiona el vertimiento en el río y como se propaga la espuma.

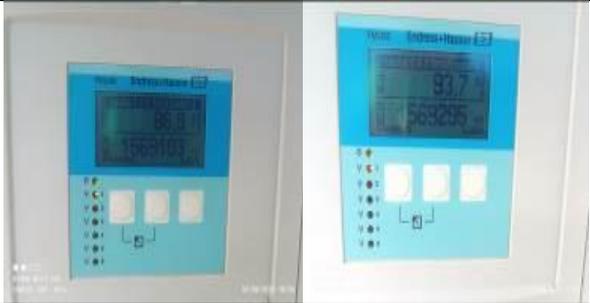
CAUDAL VERTIDO																	
Fecha	Actividad	Registro Fotográfico															
02 de agosto de 2023	<p>El caudal medido por el Caudalímetro FT-11 a la salida de la PTL registró los siguientes datos durante el tiempo de verificación de condiciones operativas.</p> <table border="1"> <thead> <tr> <th>Hora</th> <th>Caudal (m3/h)</th> <th>Caudal (L/s)</th> </tr> </thead> <tbody> <tr> <td>10:26</td> <td>86,9</td> <td>24,14</td> </tr> <tr> <td>11:46</td> <td>93,7</td> <td>26,03</td> </tr> </tbody> </table> <p>El promedio de caudal en las inspecciones fue de 25,09 L/s (25,45% superior al límite máximo permitido por la Resolución ANLA 1181 de 2020).</p>	Hora	Caudal (m3/h)	Caudal (L/s)	10:26	86,9	24,14	11:46	93,7	26,03

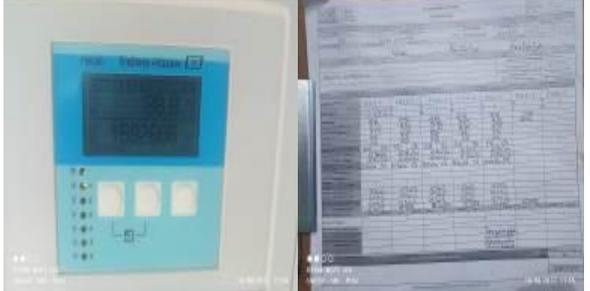
10:26	86,9	24,14															
11:46	93,7	26,03															
10 de agosto de 2023	<p>La imagen corresponde al registro de caudal puntual del flujo de caudal de vertimiento. Se observó hasta 88,8 m3/h (24,67 L/s). El caudal verificado es inferior al caudal que se registra en los monitoreos de calidad informados por el operador del STL y del laboratorio de contramuestras (SGS) que en la planilla In Situ se reportó hasta un mínimo de 32 m3/h (8,89 L/s). La toma de monitoreo de calidad se realiza cada hora durante 8 horas, situación que permite que el operador aumente el caudal cuando no se toman las muestras y que durante la toma de la alícuota se bajen los caudales por la recirculación de caudal.</p>

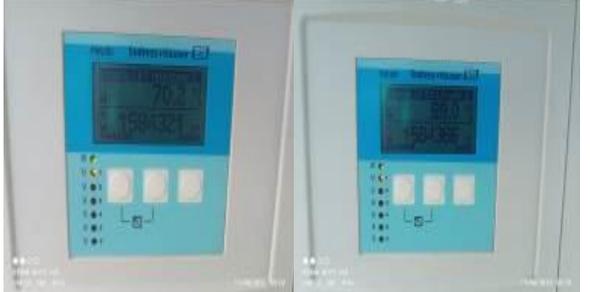
11 de agosto de 2023	<p>El caudal medido por el Caudalímetro FT-11 a la salida de la PTL registró los siguientes datos durante el tiempo de verificación de condiciones operativas.</p> <table border="1"> <thead> <tr> <th>Hora</th> <th>Caudal (m3/h)</th> <th>Caudal (L/s)</th> </tr> </thead> <tbody> <tr> <td>09:02</td> <td>70,2</td> <td>19,50</td> </tr> <tr> <td>09:36</td> <td>69,0</td> <td>19,17</td> </tr> </tbody> </table> <p>El promedio de caudal en las inspecciones fue de 19,34 L/s (3,30% inferior al límite máximo permitido por la Resolución ANLA 1181 de 2020).</p>	Hora	Caudal (m3/h)	Caudal (L/s)	09:02	70,2	19,50	09:36	69,0	19,17

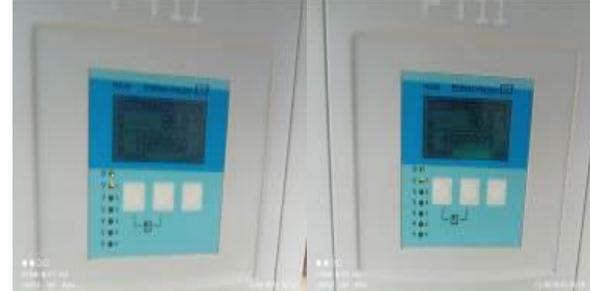
Hora	Caudal (m3/h)	Caudal (L/s)															
09:02	70,2	19,50															
09:36	69,0	19,17															
12 de agosto de 2023	<p>El caudal medido por el Caudalímetro FT-11 a la salida de la PTL registró los siguientes datos durante el tiempo de verificación de condiciones operativas.</p> <table border="1"> <thead> <tr> <th>Hora</th> <th>Caudal (m3/h)</th> <th>Caudal (L/s)</th> </tr> </thead> <tbody> <tr> <td>08:57</td> <td>86,0</td> <td>23,89</td> </tr> <tr> <td>09:18</td> <td>83,8</td> <td>23,28</td> </tr> <tr> <td>09:28</td> <td>60,8</td> <td>16,89</td> </tr> </tbody> </table> <p>El promedio de caudal en las inspecciones fue de 21,35 L/s (6,75% superior al límite máximo permitido por la Resolución ANLA 1181 de 2020).</p>	Hora	Caudal (m3/h)	Caudal (L/s)	08:57	86,0	23,89	09:18	83,8	23,28	09:28	60,8	16,89

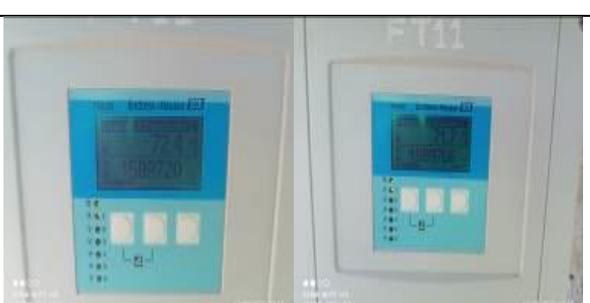
08:57	86,0	23,89															
09:18	83,8	23,28															
09:28	60,8	16,89															
14 de agosto de 2023	<p>El caudal medido por el Caudalímetro FT-11 a la salida de la PTL registró los siguientes datos durante el tiempo de verificación de condiciones operativas.</p> <table border="1"> <thead> <tr> <th>Hora</th> <th>Caudal (m3/h)</th> <th>Caudal (L/s)</th> </tr> </thead> <tbody> <tr> <td>13:56</td> <td>72,4</td> <td>20,11</td> </tr> <tr> <td>14:06</td> <td>67,4</td> <td>18,72</td> </tr> <tr> <td>14:35</td> <td>71,1</td> <td>19,75</td> </tr> <tr> <td>15:35</td> <td>57,1</td> <td>15,86</td> </tr> </tbody> </table> <p>El promedio de caudal en las inspecciones fue de 18,61 L/s (6,95% inferior al límite máximo permitido por la Resolución ANLA 1181 de 2020).</p>	Hora	Caudal (m3/h)	Caudal (L/s)	13:56	72,4	20,11	14:06	67,4	18,72	14:35	71,1	19,75	15:35	57,1	15,86

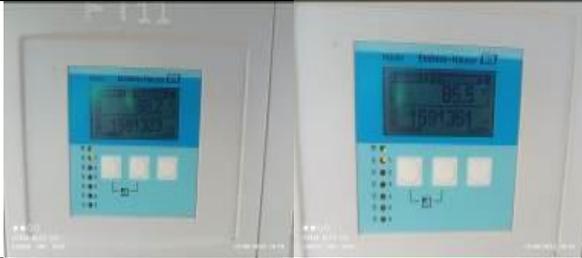
CAUDAL VERTIDO											
Fecha	Actividad	Registro Fotográfico									
15 de agosto de 2023	Se evidenció un caudal promedio de 91,85 m <sup>3</sup> /h (25,51 L/s) lo cual excede un 27,55% lo permitido por la Resolución ANLA 1181 de 2020. Este caudal no cumple con la calidad de vertimiento exigido por la Autoridad Ambiental por lo cual se puede incurrir en multas y/o sanciones por parte de la Entidad Ambiental de control que deben ser asumidas por el Concesionario CGR Doña Juana.

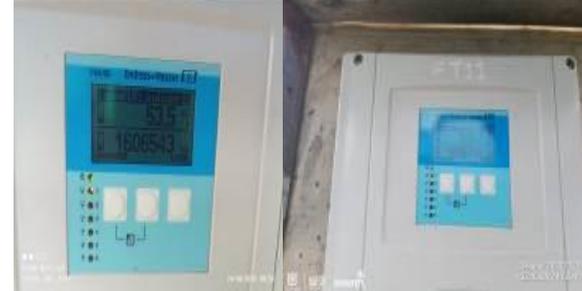
24 de agosto de 2023	El caudal medido por el Caudalímetro FT-11 a la salida de la PTL registró los siguientes datos durante el tiempo de verificación de condiciones operativas.

El promedio de caudal en las inspecciones fue de 21,42 L/s (7,1% superior al límite máximo permitido por la Resolución ANLA 1181 de 2020).	Hora	Caudal (m <sup>3</sup> /h)	Caudal (L/s)	08:50	53,5	14,86	12:07	100,7	27,97

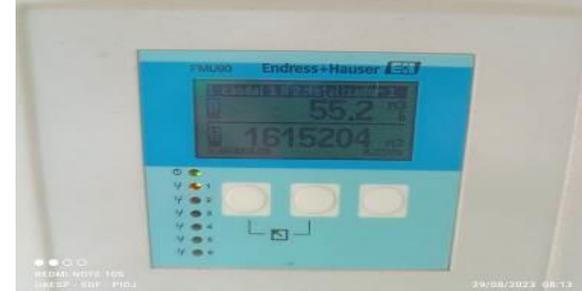
Hora	Caudal (m <sup>3</sup> /h)	Caudal (L/s)									
08:50	53,5	14,86									
12:07	100,7	27,97									
29 de agosto de 2023	Se evidenció con lo evidenciado con las líneas de proceso para el tratamiento y las actividades de recirculación implementadas por el Concesionario CGR Doña Juana presuntamente por la visita de la Autoridad Ambiental. El caudal evidenciado de 55,2 m <sup>3</sup> /h (15,33 L/s) es inferior a la descarga promedio mensual que realiza el operador al río Tunjuelo sin cumple con la totalidad de parámetros de calidad exigidos por la Resolución ANLA 1181 de 2020.

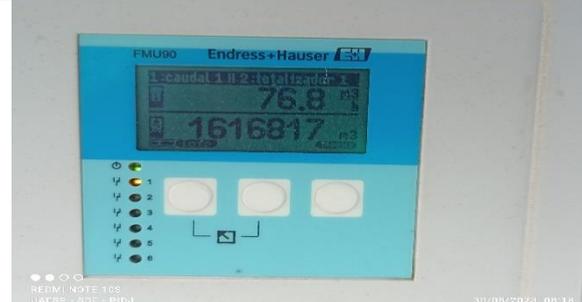
30 de agosto de 2023	En la visita de campo se observó que el caudalímetro FT-11, que registra el caudal final de vertimiento desde la planta de tratamiento de lixiviados hasta el tramo II del río Tunjuelo registro 76,8 m <sup>3</sup> /h (21,33 L/s), lo cual es un 6,65% superior a lo permitido por la Autoridad Ambiental mediante lo estipulado en la Resolución ANLA 1181 de 2020 fijando un límite máximo permisible de 20 L/s.
