**DATOS DEL INFORME**

Disposición Final      Gestión de Residuos No Aprovechables

**Período de análisis:** diciembre de 2023

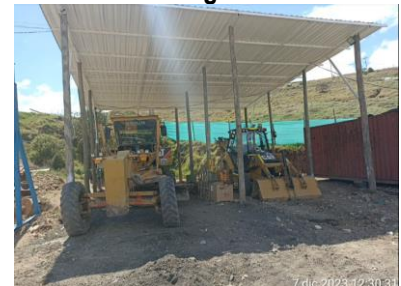
**Imagen 3.**

- c. Excavadora Sany con número interno 38 se encuentra en mantenimiento del kit de pasadores y buje para la instalación del balde y refuerzos.
    - d. Motoniveladora con número interno 29, en mantenimiento, reparación y calibración del sistema de inyección. (Imagen 3)

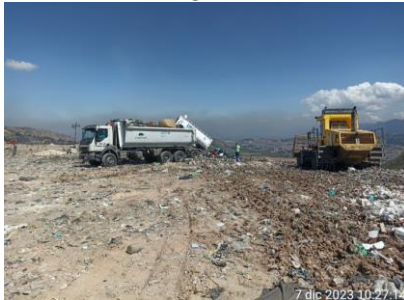
**Imagen 4.**

- En el frente de trabajo, se observó lo siguiente:
  10. Cupo para disposición de 8 a 10 vehículos en simultáneo. Tiempo de descarga de 5 minutos. (Imagen 4)

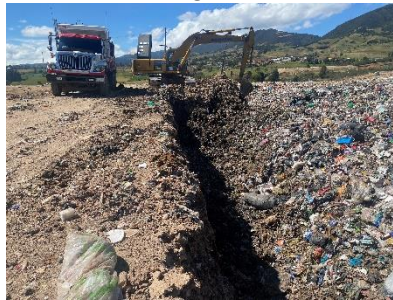
**Imagen 5.**

11. Se identificaron varios frentes de trabajo en progreso, construcción de filtros, con un avance de 30 metros en la berma, justo en el límite de la disposición definida por la Optimización Fase II del Concesionario. Este trabajo se lleva a cabo en el costado oriental de la Terraza 1C. Además, en esta misma área, se observó que el concesionario está realizando mediciones de densidad de forma manual. Es preocupante notar que estas acciones no han mejorado las condiciones de seguridad para los trabajadores que realizan estas pruebas. (Imagen 5)

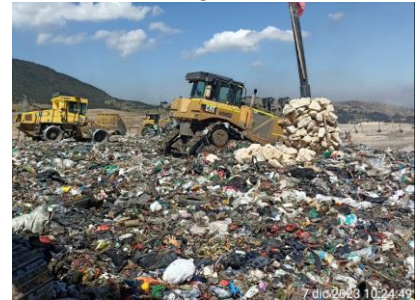
**Imagen 6.**

12. Durante la inspección en el patio, se identificaron 13 espacios disponibles para la recepción simultánea de residuos. Se dispone de tres Bulldozer con los números internos 41, 44 y 45, todos del tipo D8T. En el momento de la visita, se pudo observar en funcionamiento la compactadora Bomag No.43. (Imagen 6)

OBSERVACIONES: Se evidencia material particulado en las vías internas del patio de disposición.

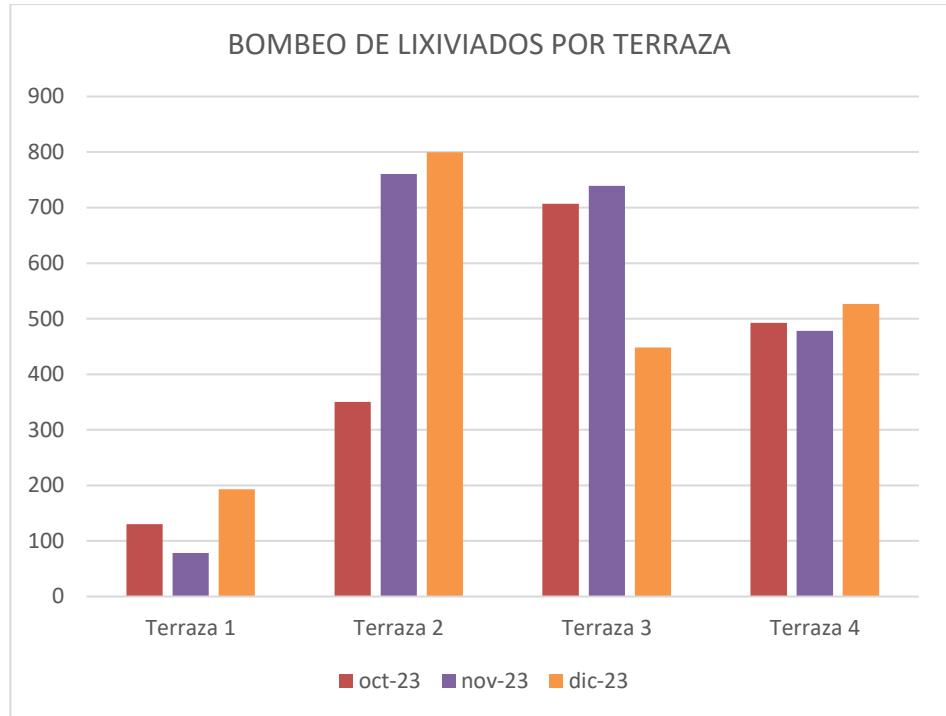
Grafica. Horas de Operación Sistema de Bombeo de Lixiviados de octubre-diciembre del 2023 - Optimización Fase II

De acuerdo con los datos reportados por el operador, se tiene que el tiempo de operación de los equipos de extracción forzada en la zona de optimización Fase II, para el mes de diciembre de 2023 (Corte a 31/12/2023) fue de 6,35 horas diarias promedio, lo cual indica que los lixiviados no son extraídos de forma continua, aumentando el riesgo de acumulaciones de lixiviados al interior de la masa de residuos.

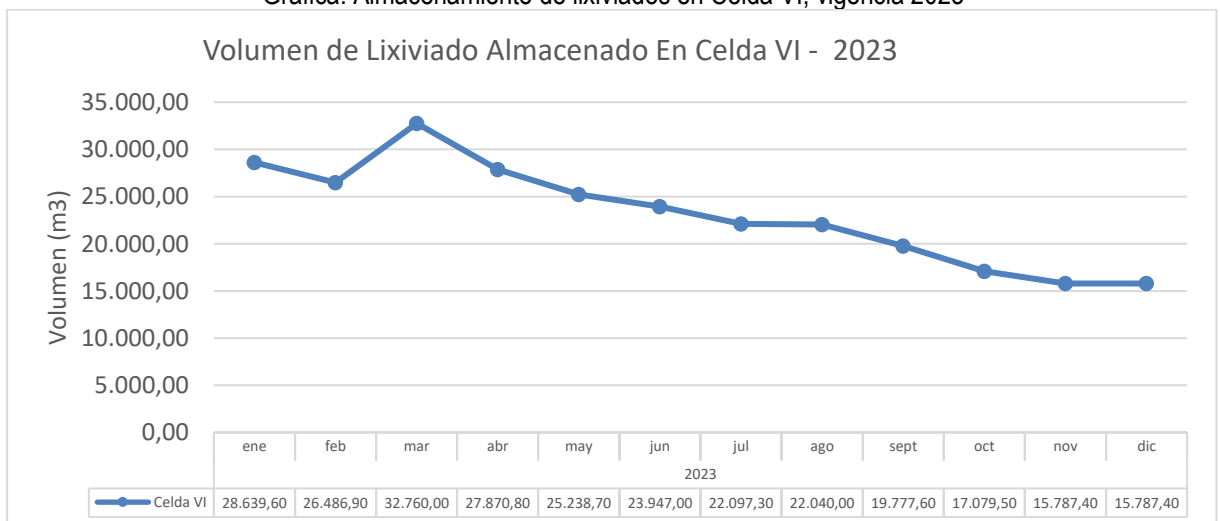
Gráfica. Almacenamiento de lixiviados en Celda VI, vigencia 2023

A corte del 31 de diciembre del 2023, la celda VI contiene un volumen de almacenamiento de lixiviados de 15.787,40 m<sup>3</sup>, equivalente a un 24,4% de la capacidad de almacenamiento, de acuerdo con el dato reportado por la interventoría, lo cual va en contra de los requerimientos proferidos por la Autoridad Ambiental, cabe informar que esta actividad es realizada por CGR Doña Juana sin el consentimiento tanto de la UTIDJ como de la UAESP, por lo cual CGR DJ es el total responsable de cualquier tipo de sanción, multa o proceso impuesto por la Autoridad Ambiental en lo concerniente al almacenamiento de lixiviados en celda VI.

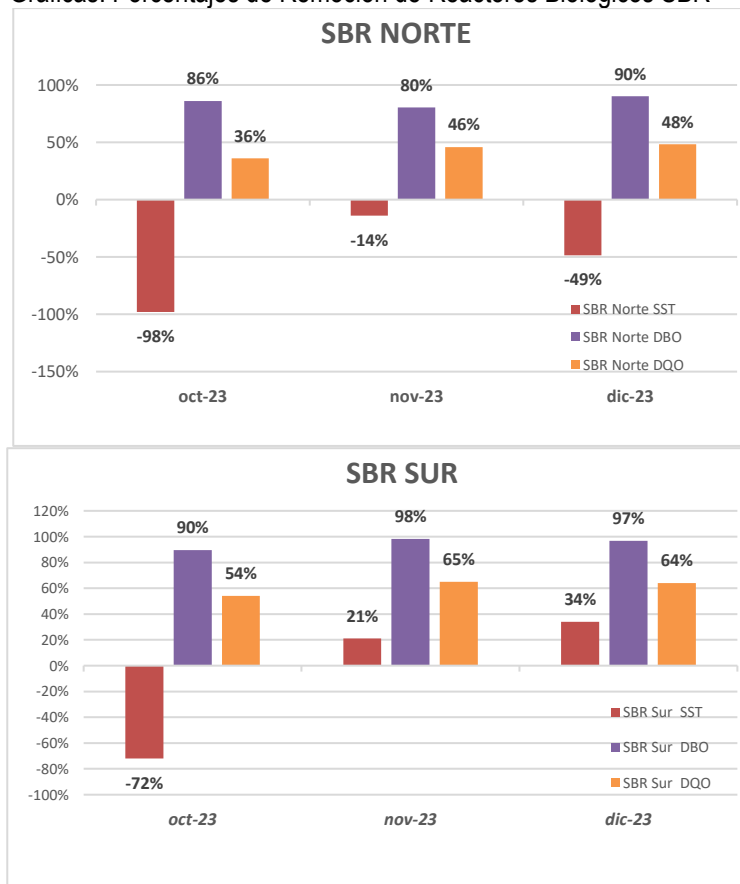
Gráficas. Porcentajes de Remoción de Reactores Biológicos SBR

Las falencias operativas en los SBR muestran que los parámetros en cuestión no alcanzan los valores de remoción estimados en el diseño, observando remociones negativas para el parámetro de Sólidos Suspendidos Totales en el SBR Norte por la posible falta de evacuación de lodos, entre otros.

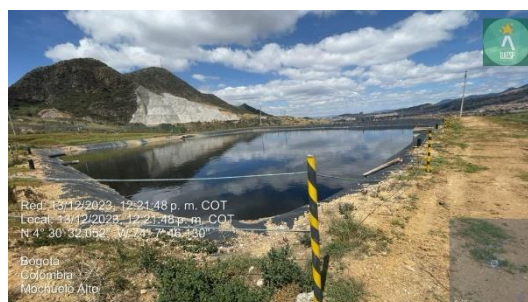
Imagen. Estado Actual de Pondajes II

- **Pondaje II-2:** De acuerdo con el seguimiento por parte de la UAESP para el periodo de diciembre del 2023 no se observaron actividades relevantes de mantenimiento a esta estructura por parte de CGR DJ. A corte del 31 de diciembre del 2023 se reporta un volumen almacenado de lixiviados de 7.321,00 m<sup>3</sup>.

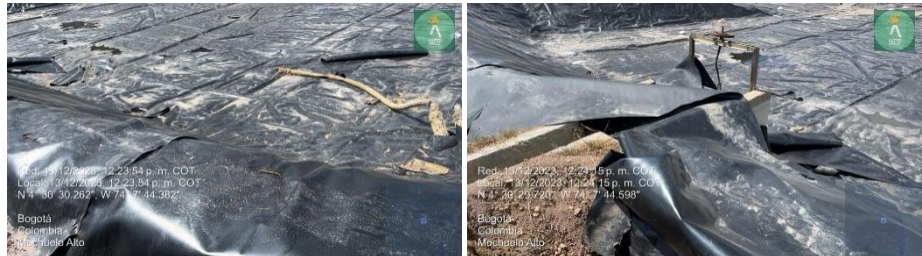
Imagen. Estado Actual de Pondajes II

**Pondaje II-3:** De acuerdo con el seguimiento por parte de la UAESP para el periodo en mención se evidenció que el Concesionario CGR Doña Juana, realizó las adecuaciones de impermeabilización de la

estructura con la geomembrana. Es de resaltar que aún no se cuenta con las pruebas de vacío y estanqueidad y que no se cuenta con el mantenimiento de las cortinas del pondaje II-3.

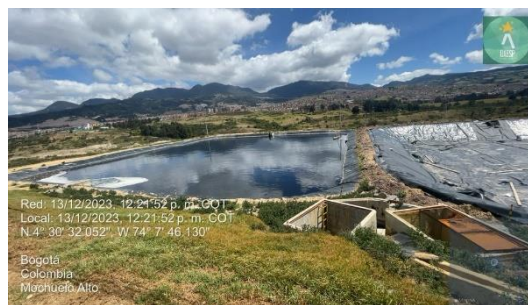
Imagen. Estado Actual de Pondajes II

- **Pondaje II-4:** De acuerdo con el seguimiento por parte de la UAESP para el periodo no se observa actividades relevantes de mantenimiento. A corte del 31 de diciembre del 2023 se registra un volumen almacenado de 5.382,70 m<sup>3</sup>.

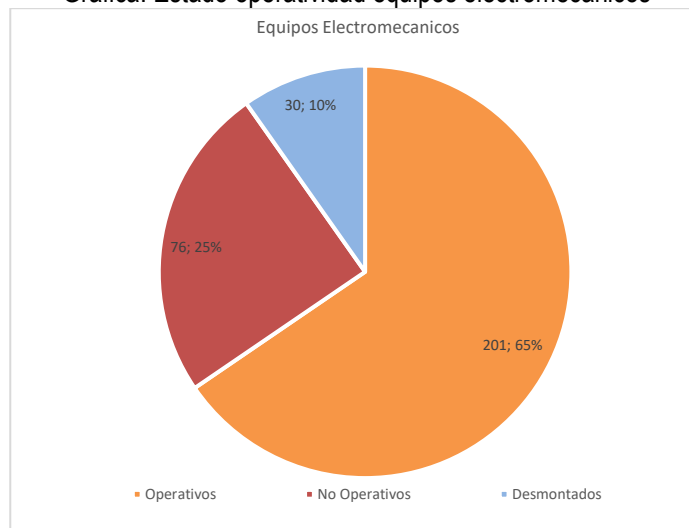
Gráfica: Estado operatividad equipos electromecánicos

Se muestra en las siguientes gráficas el estado actual de equipos instalados en el STL, los cuales hacen parte del inventario entregado al inicio del contrato 344 al concesionario; se indica una variación respecto de la operatividad de meses anteriores, debido a que los equipos soplantes M17 y M19 no estaban operando, como tampoco lo realizó el equipo Centrifuga #1 en el proceso de deshidratación de lodos.
