DATOS DEL INFORME

- Disposición Final Gestión de Residuos No Aprovechables
 Seguimiento a la interventoría o a la prestación del servicio de aseo ASE # _____
 Otro, Describa _____

Período de análisis: septiembre de 2023

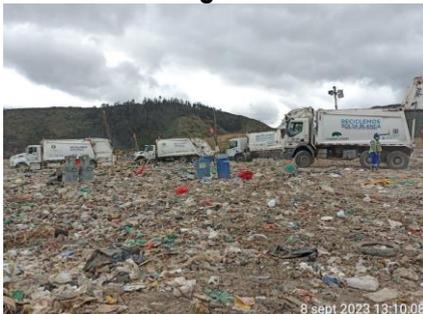
Imagen 4.

- (Imagen 4).
- ✓ Ubicación: Terraza 1 plataforma V parte alta
 - ✓ Tiempo: Tiempo seco con fuertes vientos
 - ✓ Capacidad de plataforma: 10-12 vehículos en simultáneo.

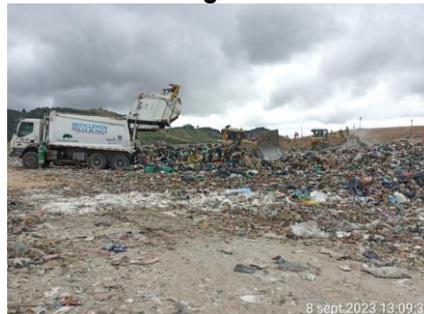
Imagen 5.

- ✓ Disgregación: Buldóceres con números internos 44, 45, 18 en trabajos de disgregación de residuos (Imagen 5), Buldócer con numero interno 41 en Stan by. Retroexcavadora con numero interno 26, y Retroexcavadora Hitachi 200 en cargue de escarificado en talud costado sur de terraza 1, en apoyo 4 volquetas. Compactadora #43 en compactación de residuos (Imagen 6),

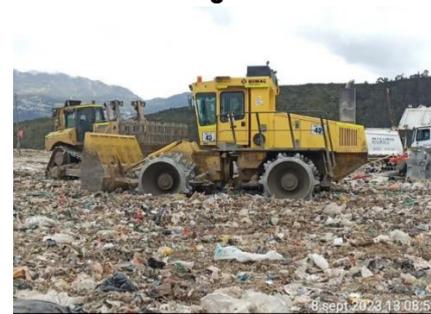
Imagen 6.

- Es importante anotar, que CGR DJ S.A. ESP ingresó a pruebas una Compactadora de residuos BOMAG 722R el día 30 de enero de 2021 sin embargo, a la fecha no se ha formalizado el ingreso ante la Interventoría y, además, se encontró varada a partir del 07 de diciembre de 2021, hasta el 12 de octubre de 2022, donde ingreso a operación intermitente. Para el periodo de septiembre de 2023, contabilizó operación de 241,40 horas, operando 51 turnos y 9 fuera de operación, para una operatividad del 85,0%, de los turnos del mes. Con una compactación de residuos operativa de 5 horas por turno. (Imagen 6)

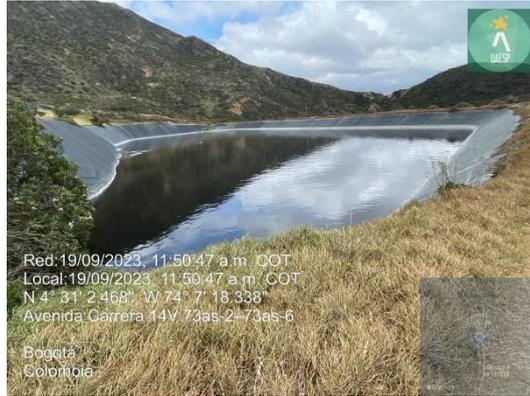
Imagen. Estado Actual de Celda VI

A corte del 30 de septiembre del 2023, la celda VI contiene un volumen de almacenamiento de lixiviados de 19.777,60 m³, de acuerdo con el dato reportado por la interventoría, lo cual va en contra de los requerimientos proferidos por la Autoridad Ambiental, cabe informar que esta actividad es realizada por CGR Doña Juana sin el consentimiento tanto de la UTIDJ como de la UAESP, por lo cual CGR DJ es el total responsable de cualquier tipo de sanción, multa o proceso impuesto por la Autoridad Ambiental en lo concerniente al almacenamiento de lixiviados en celda VI.

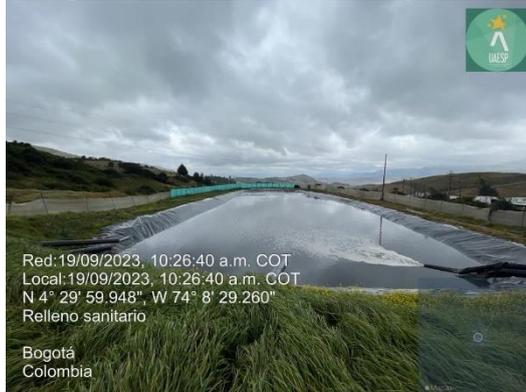
Imagen. Estado Actual de Pondaje VII

- **Pondaje 7:** Durante las visitas de campo por parte del personal de la UAESP y el seguimiento y control por parte de la interventoría durante el mes de septiembre del 2023 no se observó actividades de mantenimiento de fondo por parte del Concesionario CGR Doña Juana.

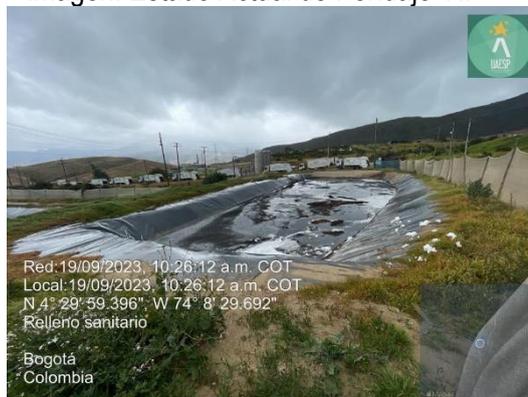
Imagen. Estado Actual de Pondaje VII

En cuanto a la estructura denominada “Sedimentador de Pondaje 7” en visitas de campo se observó niveles de sólidos altos como se puede evidenciar en el registro fotográfico, no obstante, de acuerdo con lo indicado por la UT, el día 29 de septiembre CGR Doña Juana realizó retiro de lodos de esta estructura con maquinaria amarilla:

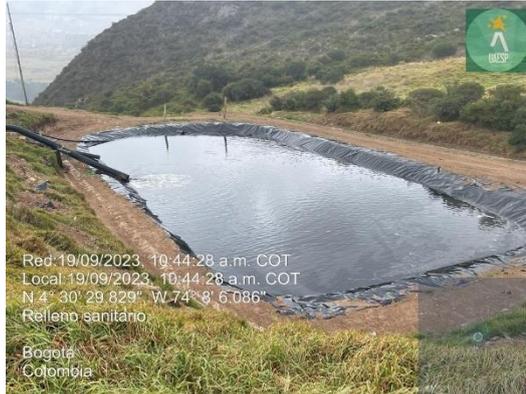
Imagen. Estado Actual de Pondaje Secador de Lodos

- **Secador de lodos:** En visitas realizadas por el personal de la UAESP y según lo reportado por la Interventoría, se evidenció el almacenamiento de lixiviados en esta estructura, es decir, que el Concesionario CGR Doña Juana realizó el mantenimiento de fondo de esta estructura.

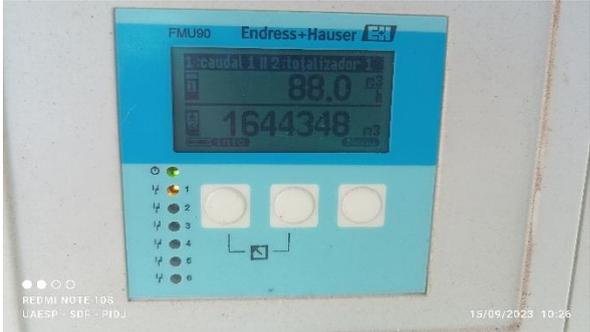
16:15	83,7	23,25												
15 de septiembre de 2023	<p>El caudal medido por el Caudalímetro FT-11 a la salida de la PTL registró los siguientes datos durante el tiempo de verificación de condiciones operativas.</p> <table border="1"> <thead> <tr> <th>Hora</th> <th>Caudal (m3/h)</th> <th>Caudal (L/s)</th> </tr> </thead> <tbody> <tr> <td>08:52</td> <td>75,6</td> <td>21,00</td> </tr> <tr> <td>09:30</td> <td>80,9</td> <td>22,47</td> </tr> <tr> <td>10:26</td> <td>88,0</td> <td>24,44</td> </tr> </tbody> </table> <p>El promedio de caudal en las inspecciones fue de 22,64 L/s (13,2% superior al límite máximo permitido por la Resolución ANLA 1181 de 2020).</p>	Hora	Caudal (m3/h)	Caudal (L/s)	08:52	75,6	21,00	09:30	80,9	22,47	10:26	88,0	24,44

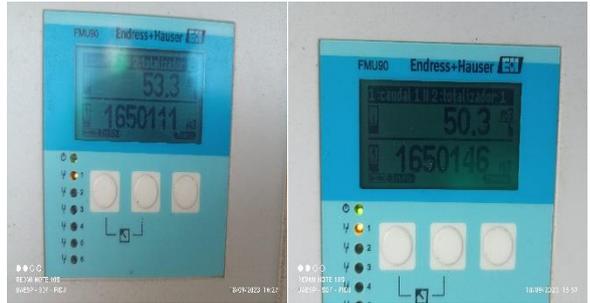
08:52	75,6	21,00												
09:30	80,9	22,47												
10:26	88,0	24,44												
18 de septiembre de 2023	<p>El caudal medido por el Caudalímetro FT-11 a la salida de la PTL registró los siguientes datos durante el tiempo de verificación de condiciones operativas.</p> <table border="1"> <thead> <tr> <th>Hora</th> <th>Caudal (m3/h)</th> <th>Caudal (L/s)</th> </tr> </thead> <tbody> <tr> <td>16:27</td> <td>53,3</td> <td>14,81</td> </tr> <tr> <td>16:57</td> <td>50,3</td> <td>13,97</td> </tr> </tbody> </table> <p>promedio de caudal en las inspecciones fue de 14,39 L/s (28,1% inferior al límite máximo permitido por la Resolución ANLA 1181 de 2020).</p>	Hora	Caudal (m3/h)	Caudal (L/s)	16:27	53,3	14,81	16:57	50,3	13,97

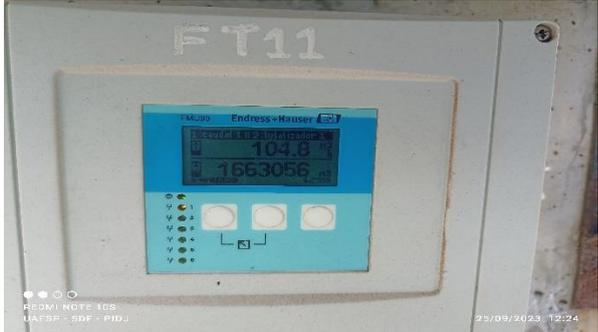
<p>promedio de caudal en las inspecciones fue de 27,02 L/s (35,1% superior al límite máximo permitido por la Resolución ANLA 1181 de 2020).</p>	Hora	Caudal (m3/h)	Caudal (L/s)	11:36	89,7	24,92	12:24	104,8	29,11
