DATOS DEL INFORME

Disposición Final Gestión de Residuos No Aprovechables

Periodo de análisis: mayo de 2023

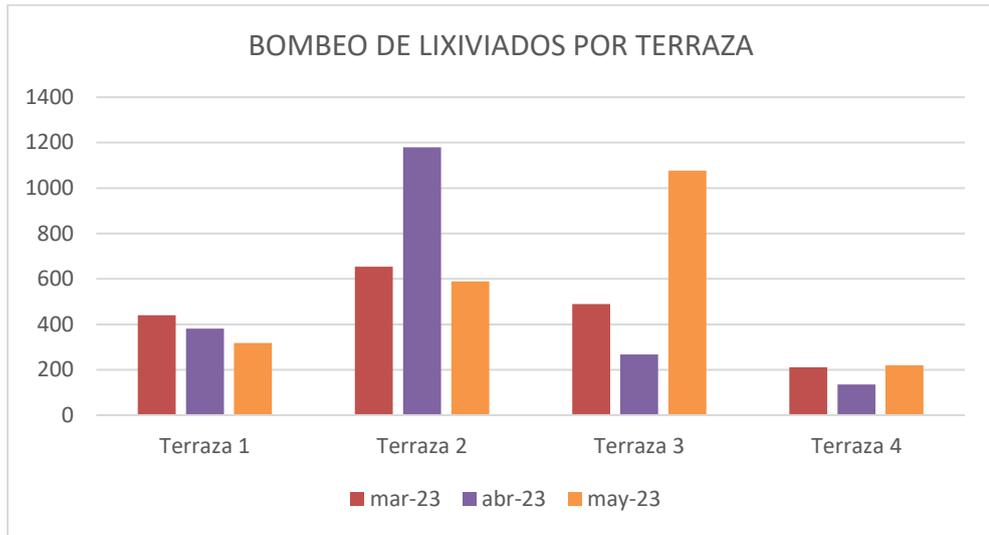
Grafica. Horas de Operación Sistema de Bombeo de Lixiviados de marzo - mayo del 2023 - Optimización Fase II

De acuerdo con los datos reportados por el operador, se tiene que el tiempo de operación de los equipos de extracción forzada en la zona de optimización Fase II, para el mes de mayo de 2023 fue de 6.61 horas diarias promedio, lo cual indica que los lixiviados no son extraídos de forma continua, aumentando el riesgo de acumulaciones de lixiviados al interior de la masa de residuos.

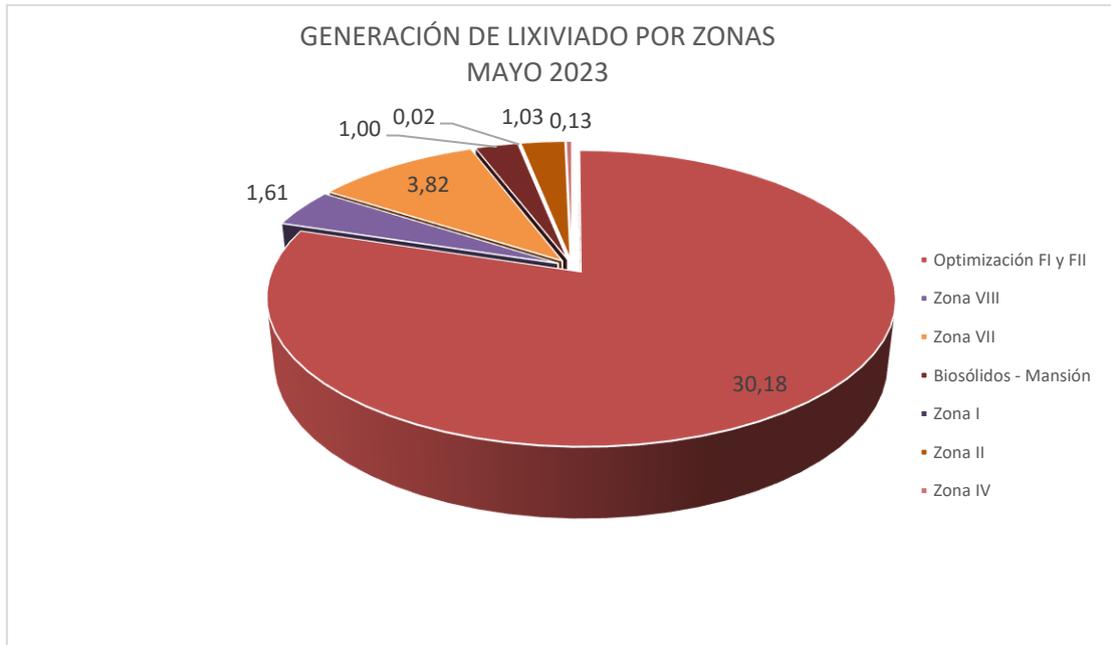
Grafica. Caudales de Lixiviados Generados por Zonas de Disposición

De acuerdo con el cuadro anterior, para mayo de 2023, la zona con mayor producción de lixiviado es la zona de optimización con un caudal promedio de 30,18 L/s, equivalente al 79,85% de la producción total de lixiviados, debido a que esta zona es el sitio de disposición actual de residuos sólidos domiciliarios, seguido de Zona VII (En proceso de clausura) con un caudal promedio diario de 3,82 L/s. En cuanto a la zona denominada Mansión, la misma reporta una producción de cero lixiviados, ya que los lixiviados de esta zona se mezclan con los lixiviados generados en la zona de Biosólidos.

De igual forma, se estimó que para la zona VIII y zona de optimización se estaría produciendo 3,37 y 2,54 L/s respectivamente, sin embargo, para el presente periodo CGR aforo un caudal de 1,00 L/s para zona VIII y 30,18 L/s para Optimización, con lo cual se observa que los residuos estarían aportando una mayor tasa de lixiviados por tonelada de residuos dispuestos, lo que podría presentarse por lixiviados acumulados en la masa de residuos, por un inadecuado manejo de aguas de escorrentía y a deficiencias de la cobertura de residuos por parte del operador CGR Doña Juana.

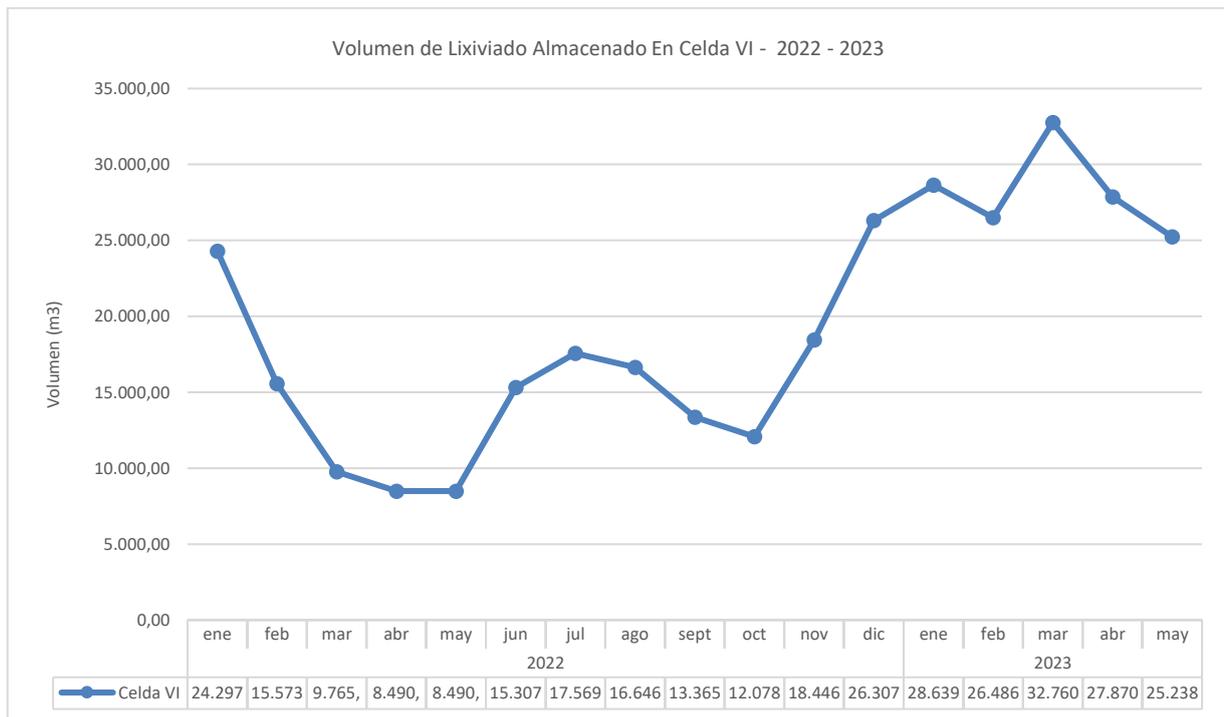
Gráfica. Almacenamiento de lixiviados en Celda VI vigencia 2022 - 2023

A corte del 31 de mayo del 2023, la celda VI contiene un volumen de almacenamiento de lixiviados de 25.238,70 m³, de acuerdo con el dato reportado por la interventoría, lo cual va en contra de los requerimientos proferidos por la Autoridad Ambiental, cabe informar que esta actividad es realizada por CGR Doña Juana sin el consentimiento tanto de la UTIDJ como de la UAESP, por lo cual CGR DJ es el total responsable de cualquier tipo de sanción, multa o proceso impuesto por la Autoridad Ambiental en lo concerniente al almacenamiento de lixiviados en celda VI.

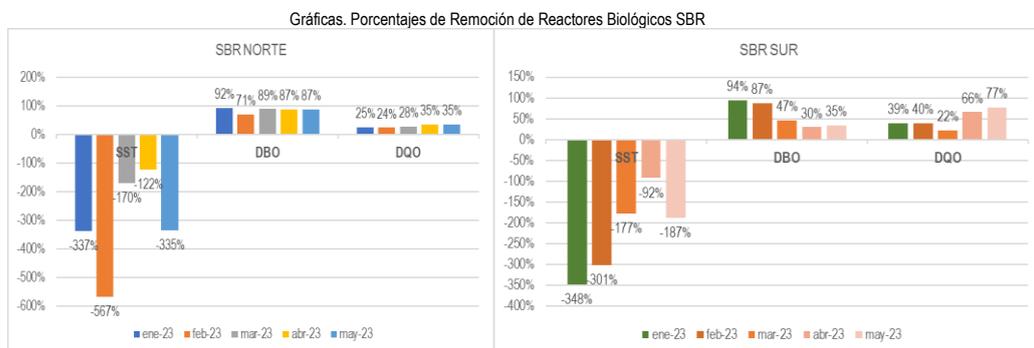
En las siguientes graficas se observan los datos obtenidos de remoción promedio del 2022 y mayo 2023 para los parámetros de Demanda Química de Oxígeno (DQO), Demanda Biológica de Oxígeno (DBO5) y Sólidos Suspendidos Totales (SST):

Las falencias operativas en los SBR muestran que los parámetros en cuestión no alcanzan los valores de remoción estimados en el diseño, observando

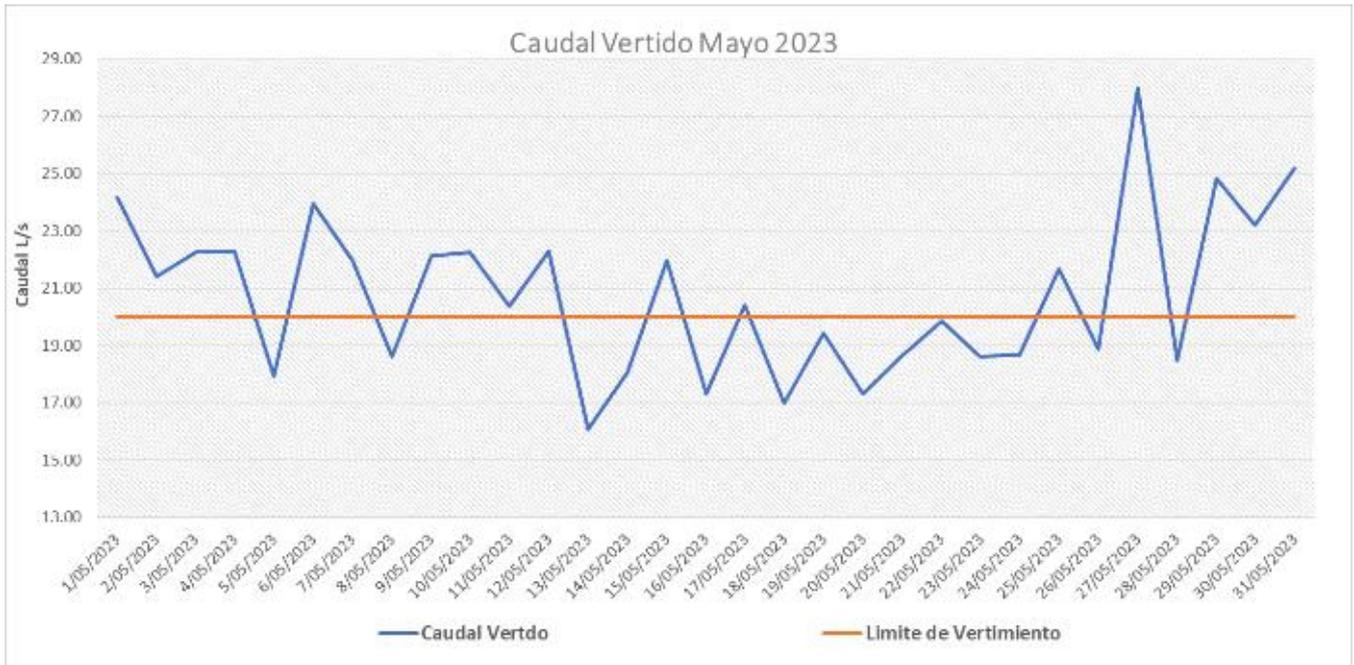
Gráfica. Comportamiento caudal vertido FT -11 – mayo 2023

Caudal Vertido: Para el periodo del presente informe, el caudal de lixiviado vertido registrado por el caudalímetro FT-11, fue de 55,569.00 m³/mes (20.75 L/s) y el caudal de lodo de purgas del sistema fue de 4,065.70 m³/mes (1,52 L/s), para un total de 59,634.70 m³/mes (22.27 L/s) de lixiviado depurado en el STL, la gráfica muestra el comportamiento del caudal promedio diario vertido durante el periodo de informe.

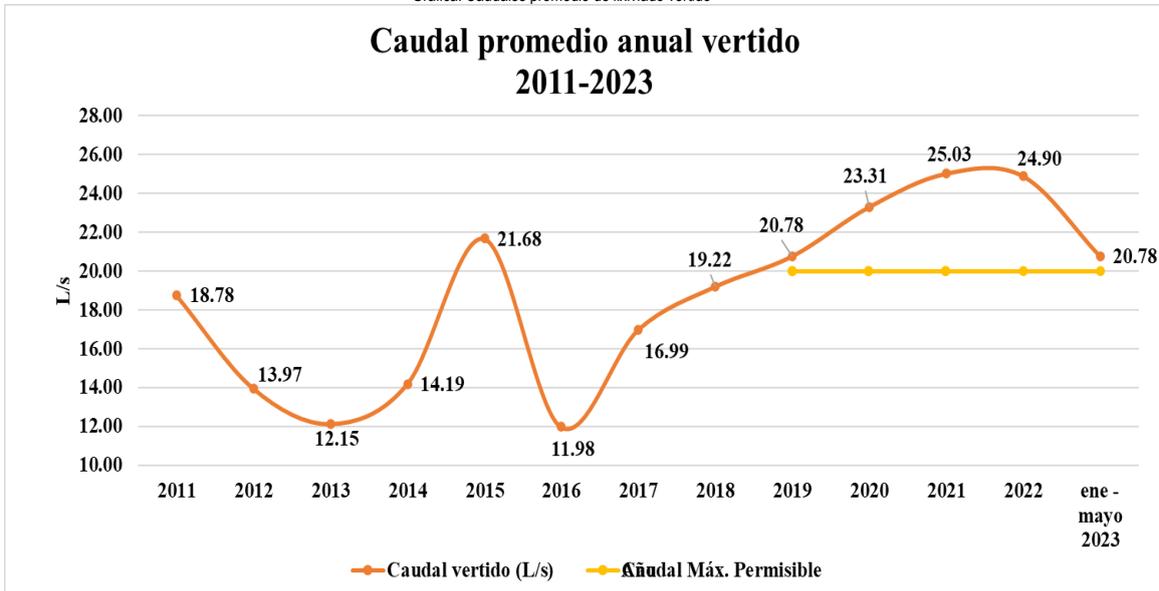
Gráfica. Caudales promedio de lixiviado vertido

La siguiente gráfica muestra el comportamiento del caudal promedio vertido en el tramo II del río Tunjuelo del 2011 al 2023, en la cual se incluye el valor de caudal establecido en la Resolución ANLA 1181 de 2020 como límite máximo permitido, cabe señalar que esta resolución actualizó la Resolución CAR 827 de 2015 que quedo en firme bajo la Resolución ANLA 158 de 2019 y en las cuales se estableció como 20 L/s el caudal máximo a verter.

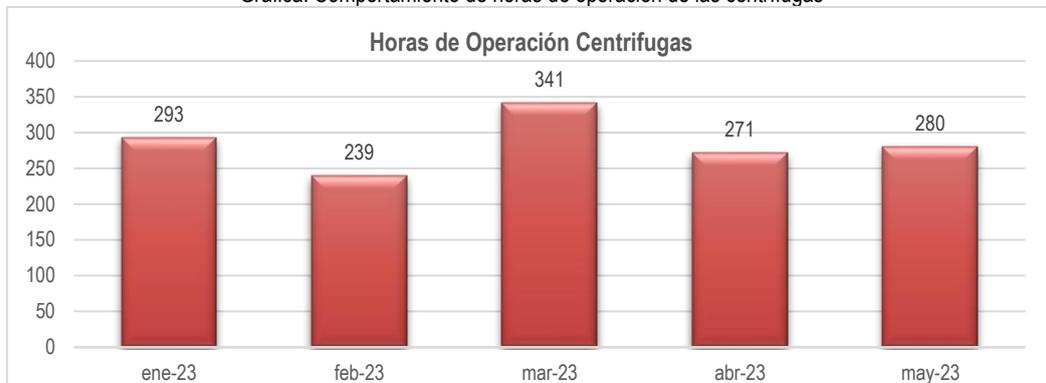
Grafica. Comportamiento de horas de operación de las centrifugas

Para el mes de mayo se observó en operación las centrifugas No. 1 y No. 3. Asimismo, se observó que el tiempo de operación de las centrifugas No. 1 y No. 3 fue de 280 horas durante el mes, equivalentes a 11,67 días, lo cual evidencia que el operador aumentó ligeramente el tiempo de operación de las centrifugas respecto al mes anterior el cual fue de 271 horas. La operación fue de forma intermitente y con un tiempo de operación inferior al tiempo para el cual fueron diseñadas, ya que la deshidratación de sólidos se puede efectuar durante las 24 horas del día, según el volumen de lodos de purga y espesados, tal como se observa en la gráfica, donde se detalla el comportamiento de los últimos meses.

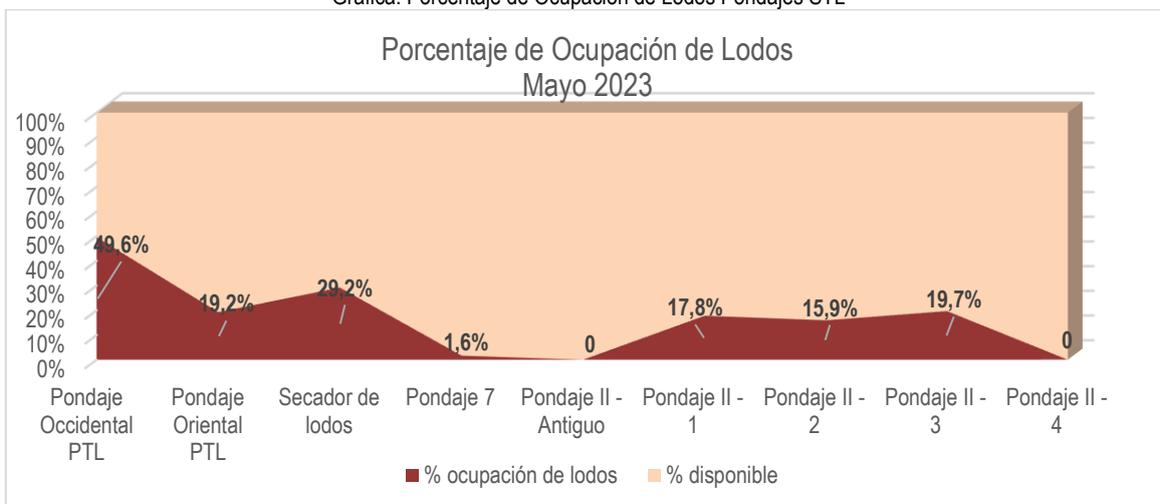
Grafica. Porcentaje de Ocupación de Lodos Pondajes STL

Para el mes de mayo de 2023, CGR realizó la medición del volumen aproximado de lodos alojados en el fondo de cada uno de los pondajes de la Zona II, el pondaje 7, Secador de Lodos y pondajes Oriental y Occidental de la PTL Los datos son tomados del informe del Concesionario CGR Doña Juana ya que la Interventoría no informó estos valores en su informe de gestión mensual. De acuerdo con las mediciones informadas los pondajes que presentan un mayor contenido de lodos acumulados son: el pondaje Occidental de la PTL con el 49,6%, el secador de lodos con 29,2%, el pondaje 3 de zona II con un 19,7%, el Pondaje Oriental de PTL con 19,2% y el Pondaje II-I con 17,8%.

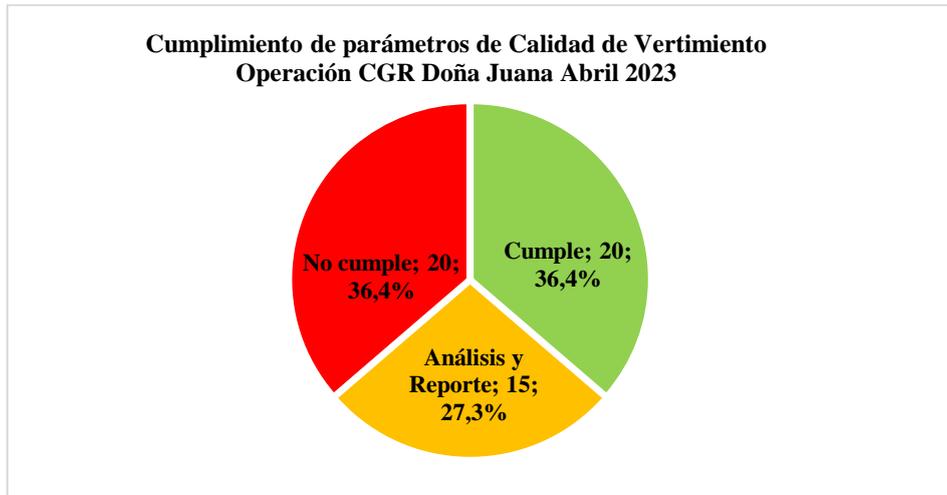
- o La gráfica presenta el porcentaje final de cumplimiento de parámetros del efluente de la PTL vertido en el tramo II del río Tunjuelo durante el mes de abril de 2023 de acuerdo con los datos suministrados por el Concesionario CGR Doña Juana.

- o La desviación de los parámetros que no cumplen con la Resolución ANLA 1181 de 2020 pH (5%), Temperatura (15%), Demanda Química de Oxígeno (398%), Demanda Bioquímica de Oxígeno (676%), Sólidos Suspendedos Totales (72%), Grasas y Aceites (614%), Fenoles (112%), Hidrocarburos Totales (424%), Fósforo Total (2085%), Nitrógeno Total (4656%), Cloruros (529%), Boro (50%), Cadmio (26%), Cobalto (30%), Cromo (2300%), Manganeso (128%), Níquel (925%), Plomo (1791%), Zinc (19%) y Difenilos Policlorados.
