## DATOS DEL INFORME

Disposición Final     Hospitalarios     Recolección, Barrido y Limpieza – ASE # \_\_\_\_\_

Período de análisis: Agosto de 2019.

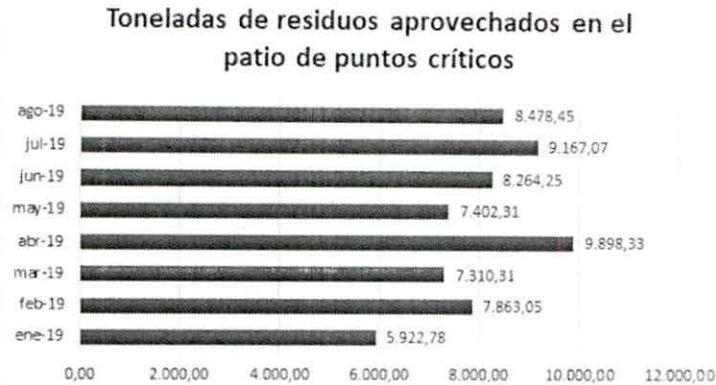
**Gráfica 2. Cantidad de residuos aprovechados.**

Para el período evaluado, la UT Inter DJ reporta las cantidades de los residuos que ingresaron y aprovecharon en los patios de aprovechamiento y separación del proyecto piloto que en el marco de su autonomía técnica adelanta CGR Doña Juana SA consistente en la recuperación de materiales aprovechables provenientes de los residuos provenientes de puntos críticos, como se muestran en la siguiente gráfica:

Al relleno sanitario ingresaron 25.428,04 toneladas de residuos provenientes de puntos críticos en el mes observando aumento frente al mes anterior. Por su parte, la cantidad de residuos de los residuos de corte de césped y poda de árboles fue de 2.584,03 toneladas.

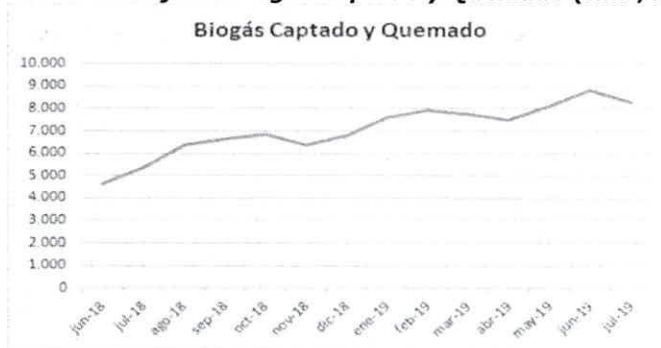
**Gráfica 3. Flujo de Biogás Captado y Quemado (Nm<sup>3</sup>/h)**

Durante el mes de julio de 2019, se tiene una composición promedio de 50,2% de metano (CH<sub>4</sub>) y 1,6% de oxígeno (O<sub>2</sub>). El flujo promedio de biogás captado en el RSDJ para el mes de julio de 2019 fue de 8.315 m<sup>3</sup>N/h lo que indica una disminución de 494 m<sup>3</sup>N/h, con respecto al mes anterior cuyo valor fue de 8.809 m<sup>3</sup>N/h. El total del biogás capturado y tratado durante la etapa de operación del proyecto asciende 716.908.398 m<sup>3</sup>N/h. A continuación, se reportan los datos estimados por la interventoría del mes de julio de acuerdo al promedio de los datos puntuales verificados diariamente en el seguimiento, debido a que el concesionario BDJ no reportó a tiempo la información. En la siguiente gráfica se observa el comportamiento del flujo de biogás captado y quemado desde el mes de junio del año 2018:

En la gráfica se observa el comportamiento de la captación de biogás desde el mes de junio de 2018 a julio de 2019 en donde, se evidencia aumento en la captación en el flujo de biogás desde el agosto del año 2018, notándose un descenso en el mes de julio de 2019.

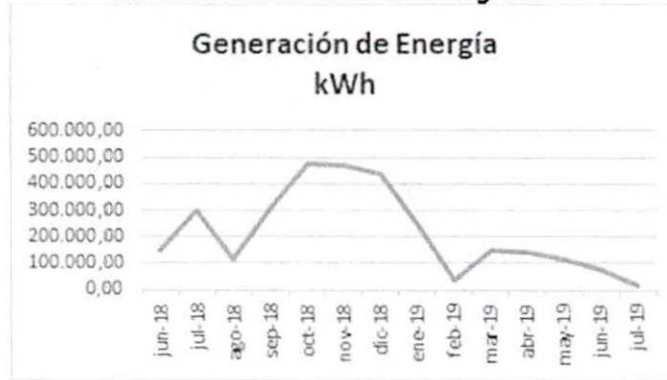
**Gráfica 4. Generación de Energía kWh**

En la siguiente gráfica se observa el comportamiento de generación de energía desde el mes de julio de 2018:

En la gráfica se evidencia que la generación de energía para el mes de julio de 2019 disminuyó la generación de energía en comparación con el mes de junio del año en curso pasando de 78836,52 kW/h a 17561,4 kW/h.

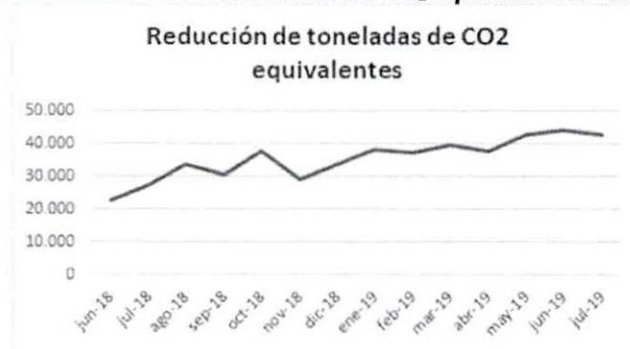
**Gráfica 5. Reducción de toneladas de CO<sub>2</sub> Equivalentes -tonCO<sub>2</sub>eq-**

De acuerdo con los datos reportados por la interventoría, los cuales son mes vencido, durante el mes de julio de 2019 BDJ, se redujeron 42.961 Ton de CO<sub>2</sub>eq. A la fecha de presentación del informe no se cuenta con los datos del mes de julio de 2019 (debido a que el Concesionario requiere quince días aproximadamente para el proceso de extracción de datos, ejecución de cálculos y validación de la información); desde el 22 de septiembre de 2009, fecha en la cual el proyecto inició la generación de emisiones certificadas, hasta el mes de julio de 2019 se han reducido 5.713.316 Toneladas de CO<sub>2</sub>eq. En la siguiente gráfica se observa la reducción de Toneladas de CO<sub>2</sub>eq desde el mes junio de 2018 a julio de 2019:

En la gráfica se observa que en el mes de julio la reducción de toneladas de CO<sub>2</sub>eq disminuyó en comparación al mes de junio de 2019 pasando de 44.149 tCO<sub>2</sub>e a 42.961 tCO<sub>2</sub>e.

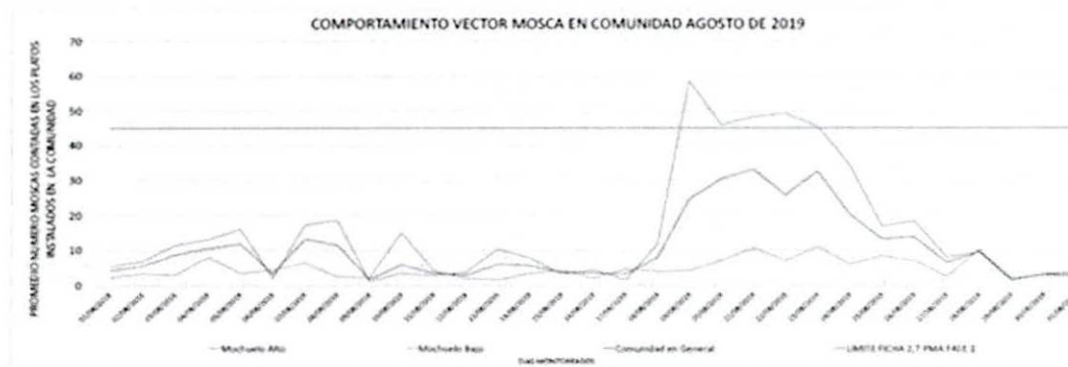
**Gráfica 6. Comportamiento del vector mosca en la comunidad aledaña - agosto 2019**

En relación con la ficha 2.7 Control de vectores, para los días del 19 al 23 de agosto de 2019 el comportamiento del vector mosca estuvo por encima del límite establecido en esta ficha, tal y como se observa en la siguiente gráfica.
