Disposición Final  Gestión de Residuos  Hospitalarios  Recolección, Barrido y Limpieza – ASE # \_\_\_

**Período de análisis:** Octubre de 2020.

## Informe mensual de Supervisión y Control

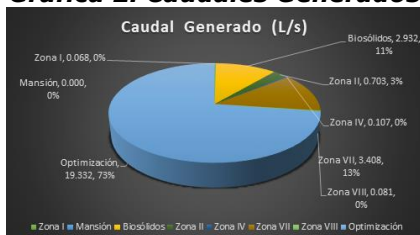
**Gráfica 2. Caudales Generados**

De acuerdo con la gráfica anterior, se puede evidenciar que la zona con mayor producción de lixiviado es la zona de optimización con un caudal diario promedio de 17,146 L/s, equivalente al 74,81% de la producción total del relleno sanitario, debido a que esta zona es el sitio de disposición actual de residuos sólidos domiciliarios, seguido de Biosólidos con un caudal promedio diario de 2,674 L/s.

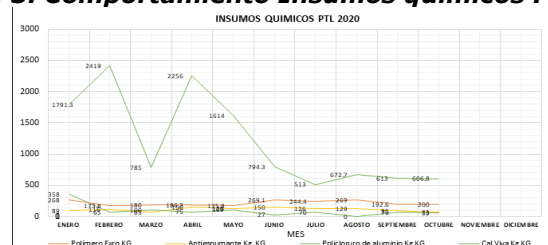
**Grafica 3. Comportamiento Insumos químicos PTL 2020.**

En la gráfica se consolida el comportamiento de los insumos químicos durante el 2020 registrados por el concesionario para la depuración y tratamiento de lixiviado.

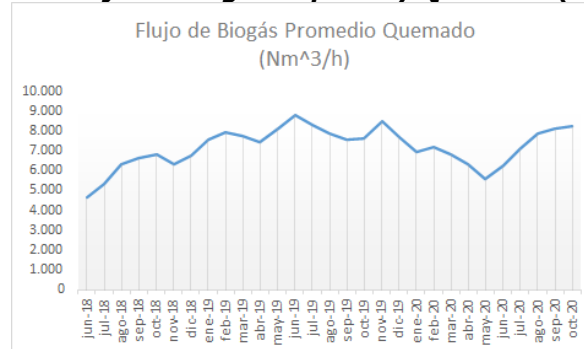
**Gráfica 4. Flujo de Biogás Captado y Quemado (Nm<sup>3</sup>/h).**

Las siguientes gráficas permiten observar el comportamiento del flujo de biogás captado y quemado y reducciones de emisiones desde el mes de junio del año 2018 al presente.

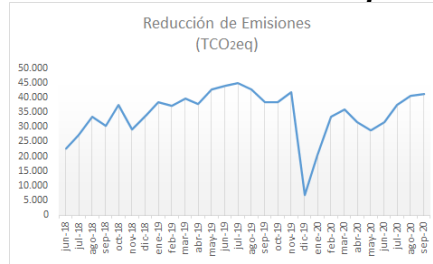
**Gráfica 5. Reducción de toneladas de CO<sub>2</sub> Equivalentes -tonCO<sub>2</sub>eq-**

En la gráfica se observa que en el mes de septiembre de 2020 la reducción de toneladas de CO<sub>2</sub>eq mantiene incremento luego de un declive notorio en el mes de diciembre de 2019 pasando de 6.710 tCO<sub>2</sub>eq a 41.380 tCO<sub>2</sub>eq y sube con respecto al mes de julio que fue de 40.490 tCO<sub>2</sub>eq.

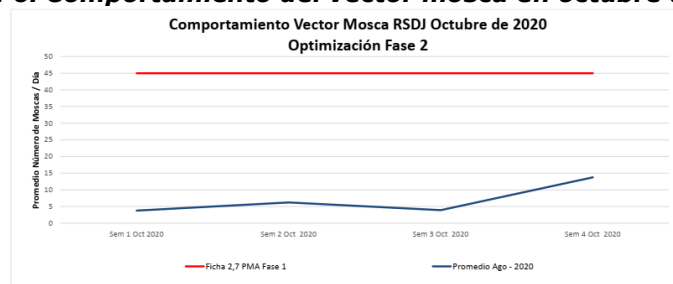
**Gráfica 6. Comportamiento del vector mosca en octubre de 2020.**

**Ficha 2.7 Control de vectores:** el comportamiento del vector mosca para el mes de octubre de 2020 se mantuvo y no superó el límite máximo permisible, como lo muestra la siguiente gráfica:

- Para el mes de octubre de 2020 la presencia del vector mosca en el RSDJ se encontró por debajo del límite establecido.
- En cuanto a las aves, el concesionario continúa con la implementación de banderolas en las chimeneas ubicadas en el frente de disposición para el ahuyentamiento de las aves. Además, se continuo con la instalación de cobertura sintética oscura en el frente de disposición.
- En cuanto a caninos, el Concesionario reportó la captura de 07 caninos y la esterilización de 07 caninos, junto con actividades de desparasitación.
- En cuanto a roedores, se reportó el consumo del 56.45% del cebo rodenticida. El concesionario no ha vuelto a utilizar el método de jaula

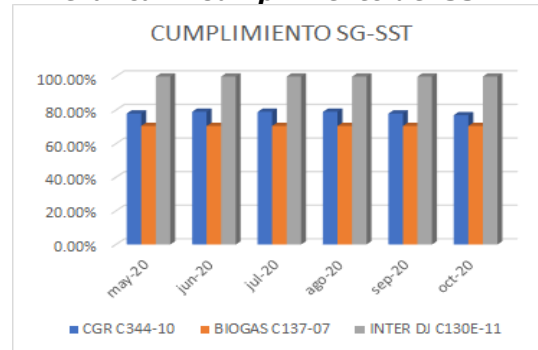
**Gráfica 7. Cumplimiento del SST.**

En cuanto al CONTRATO 344 DE 2010 - CGR S.A E.S.P. el cumplimiento contractual de octubre 2020 es de 77% quedando pendiente algunos temas de SST, como son:

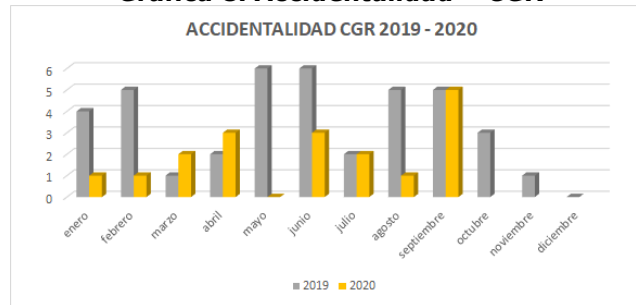
**Gráfica 8. Accidentalidad – CGR**

**Accidentalidad:** Para el periodo comprendido entre el 01 al 31 de octubre se reporta por CGR que no se presentaron accidentes de trabajo propios; sin embargo, si se presentó un (1) evento con un contratista de Intereléctrico al quien una vez prestada la atención de salud se le dan 10 días de incapacidad laboral. Se realiza reporte del AT a ARL Colpatría. Para efectos de la gráfica de accidentalidad, no se toma el dato de contratistas de CGR considerando que se compara con el año 2019 donde los datos sólo corresponden a CGR (directos).

De acuerdo con lo anterior, la accidentalidad para este periodo disminuyó considerablemente respecto al mes de septiembre, y la severidad también disminuyó. Respecto al año anterior, la accidentalidad se presentó disminución. Es necesario que el Concesionario continúe implementando medidas preventivas.
