**DATOS DEL INFORME**

Disposición Final  Hospitalarios  Recolección, Barrido y Limpieza – ASE # \_\_\_\_\_

**Período de análisis:** Julio de 2020.

## Informe mensual de Supervisión y Control

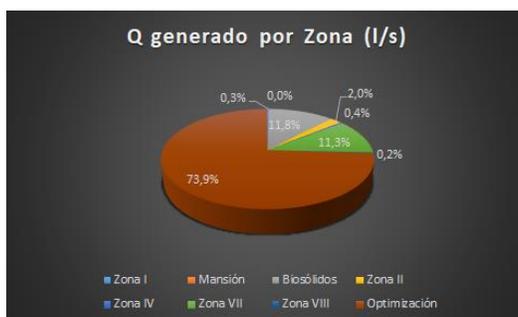
**Gráfica 2. Caudales Generados**

De acuerdo con la gráfica anterior, se puede evidenciar que la zona con mayor producción de lixiviado es la zona de optimización con un caudal diario promedio de 21,36 L/s, equivalente al 73,9% de la producción total del relleno sanitario, debido a que esta zona es el sitio de disposición actual de residuos sólidos domiciliarios, seguido de biosólidos con un caudal de 3,40 L/s.

Por otra parte, se observa que el nivel de producción de lixiviados en el relleno sanitario ha venido aumentando considerablemente con respecto al modelo realizado por la unidad en el año 2009, donde la producción promedio de lixiviados en los sitios de disposición actual estimados eran de 15,57 L/s, sin embargo, para el periodo actual los aforos fueron mayores a 20 L/s, lo que sugiere que los residuos están produciendo una tasa mayor de lixiviados por tonelada, lo anterior presuntamente está asociado al inadecuado manejo de las aguas lluvias que realiza el operador CGR Doña Juana, en los sitios de disposición del relleno.

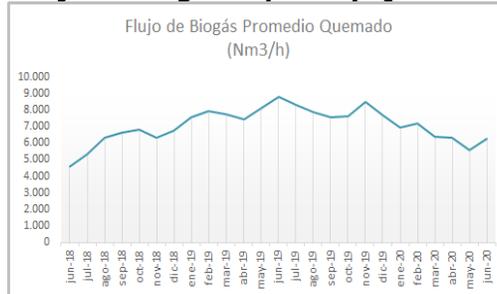
**Gráfica 3. Flujo de Biogás Captado y Quemado (Nm<sup>3</sup>/h).**

Las siguientes gráficas permiten observar el comportamiento del flujo de biogás captado y quemado, generación de energía, y reducciones de emisiones desde el mes de junio del año 2018 al presente.

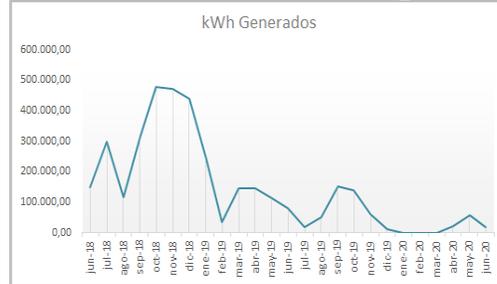
**Gráfica 4. Generación de Energía kWh.**

Según los datos reportados por BDJ, en el informe de interventoría del periodo julio de 2020, para el mes de junio de 2020 se generó 18.065,80 kWh de energía eléctrica para comercialización.

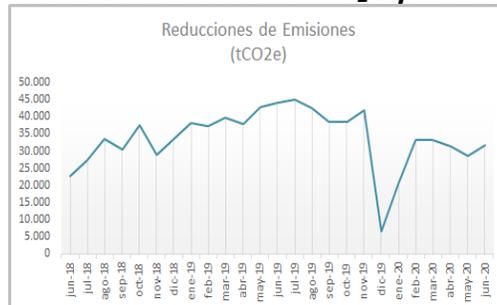
**Gráfica 5. Reducción de toneladas de CO<sub>2</sub> Equivalentes -tonCO<sub>2</sub>eq-**

En la gráfica se observa que en el mes de junio de 2020 la reducción de toneladas de CO<sub>2</sub>eq mantiene incremento luego de un declive notorio en el mes de diciembre de 2019 pasando de 6.710 tCO<sub>2</sub>eq a 31.728 tCO<sub>2</sub>eq. Y sube con respecto al mes de mayo que fue de 28.696 tCO<sub>2</sub>eq.

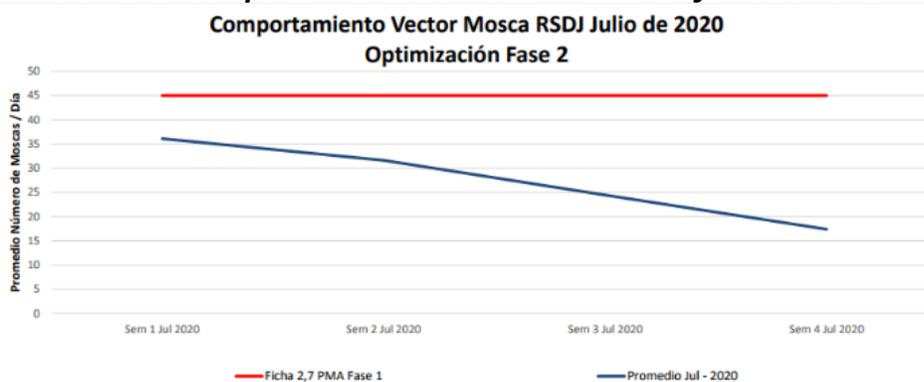
**Gráfica 6. Comportamiento del vector mosca en junio de 2020.**

Ficha 2.7 Control de vectores: el comportamiento del vector mosca para el mes de julio de 2020 se mantuvo superó el límite máximo permisible, como lo muestra la siguiente gráfica:

- Para el mes de julio de 2020 la presencia del vector mosca en el RSDJ se encontró por debajo del límite establecido.
- En cumplimiento de la resolución 822 de 2020 de la ANLA, el Concesionario reportó la entrega a la comunidad de 2535 dispositivos para el control de moscas, 200 platos atrapamoscas, junto
